Navrhování přírodě blízkých koryt vodních toků ve volné krajině

Ing. Tomáš Just, AOPK ČR, středisko Praha, duben 2009

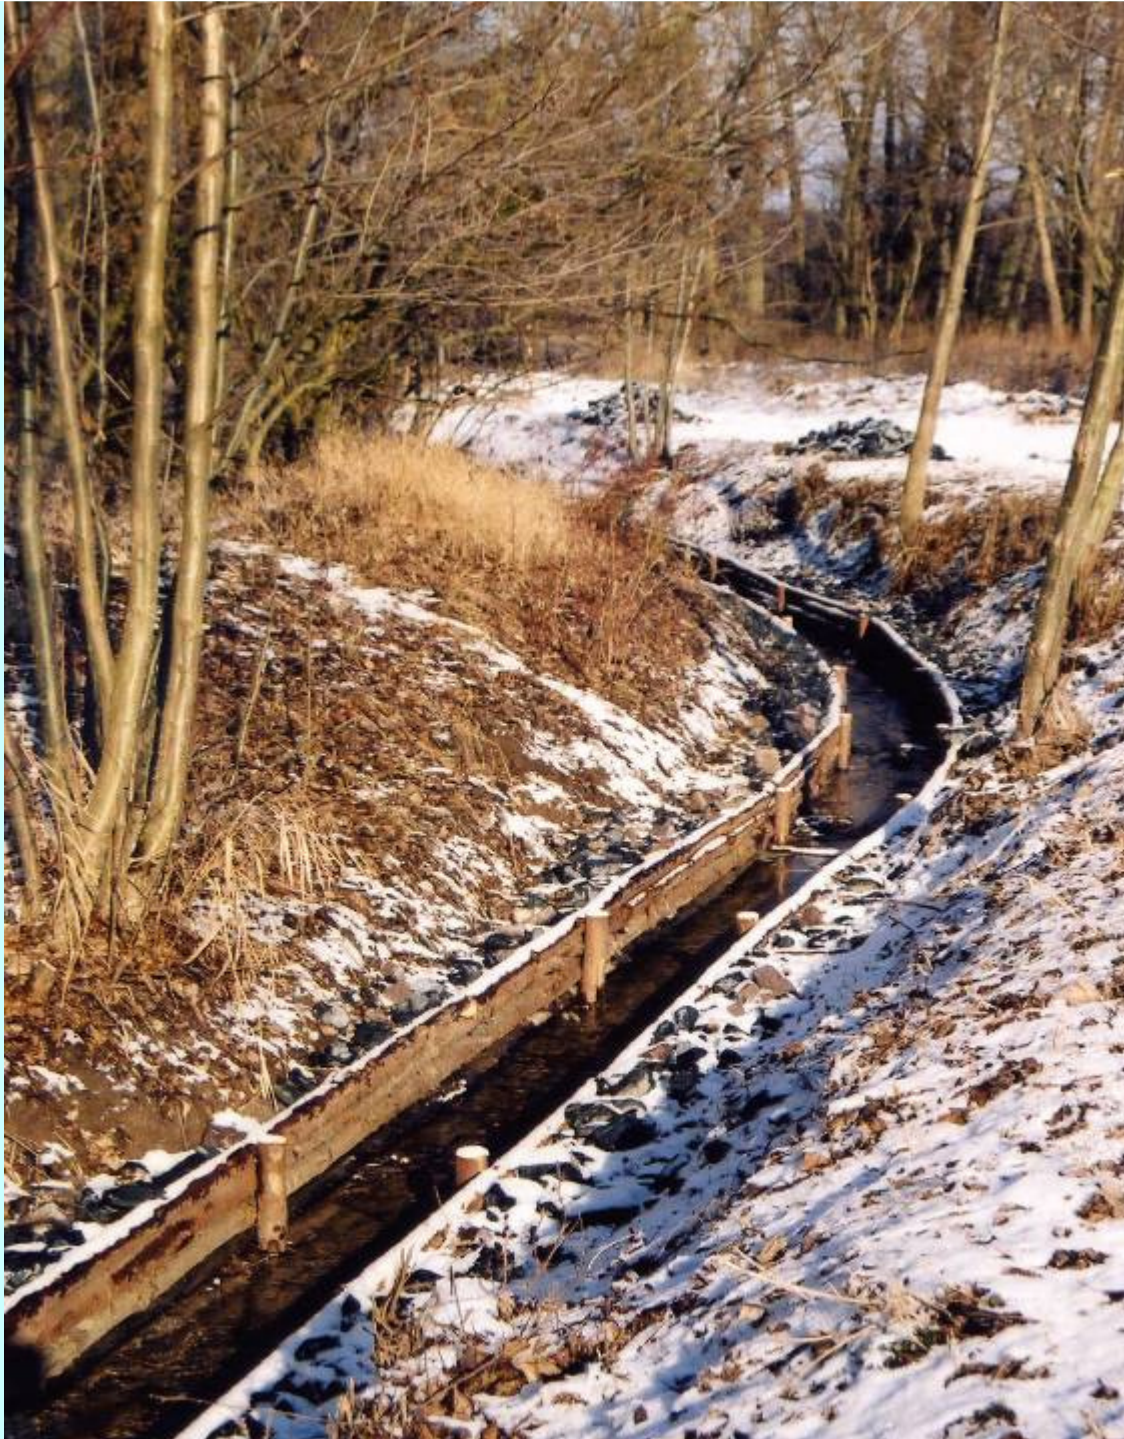
Lat'ové plůtky:

- geometricky pravidelná trasa a příčný průřez
- znemožněný rozvoj přirozených tvarů břehů a komunikace mezi kynetou a břehy
- v dlouhodobém měřítku destabilizující
- vzhledem k dosahovaným efektům velmi pracné

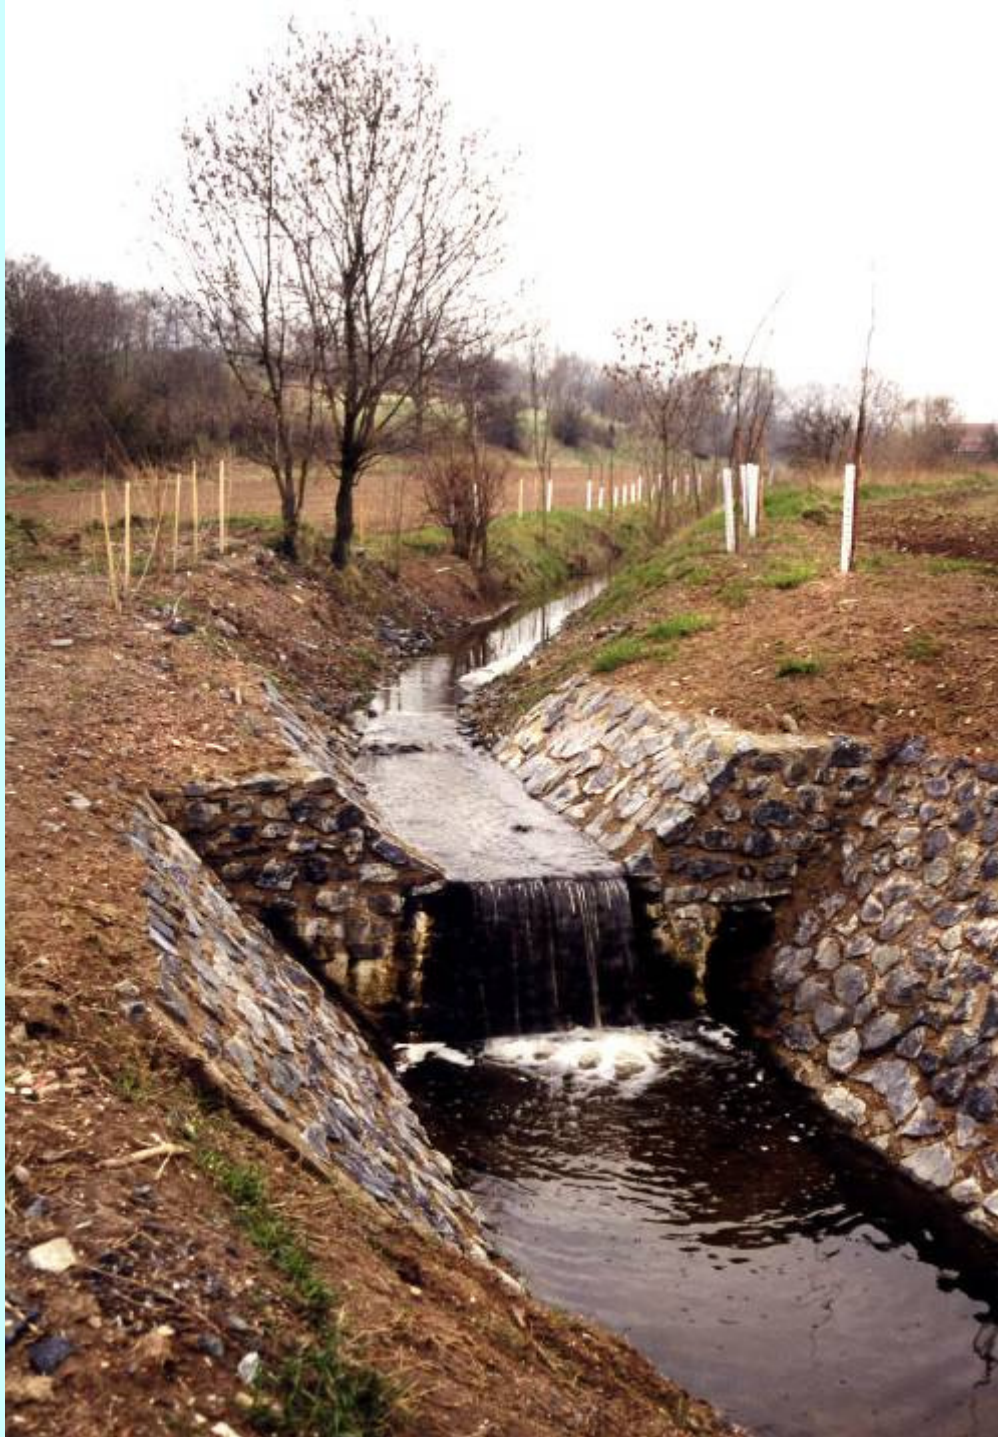
Zděné stupně:

- migrační překážka
- okrádá koryto o podélný sklon → ztráta přirozené členitosti v podélném profilu
- geometrizované tvary
- hladké povrchy
- rizikové zasazení tuhého prvku do zeminového prostředí koryta
- velmi pracné a nákladné

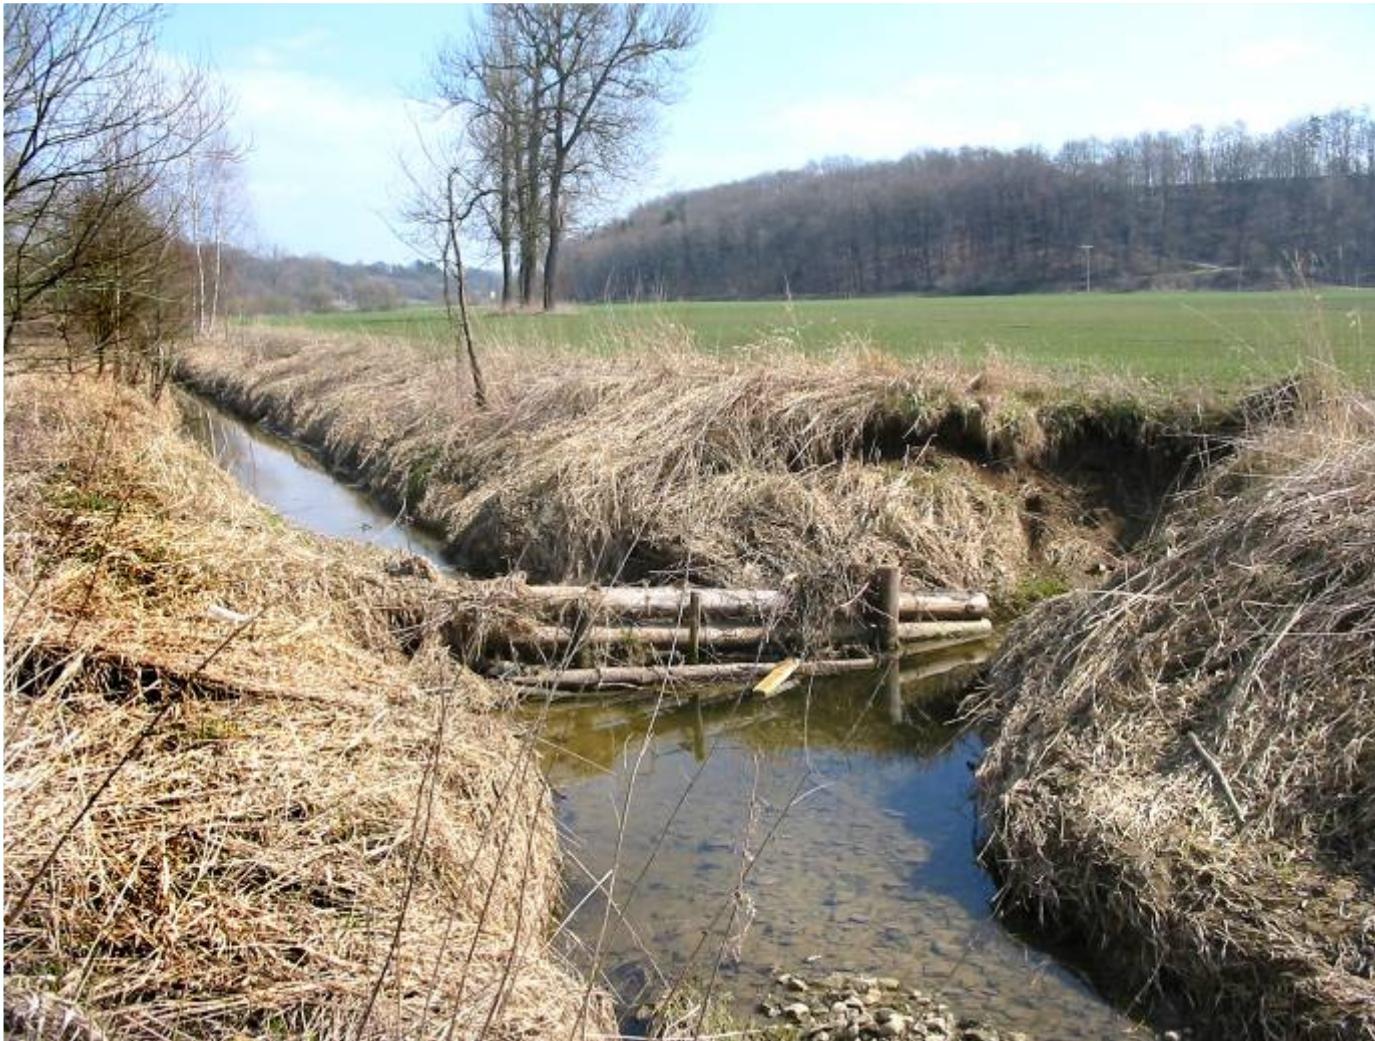
Dřevěné stupně:

- migrační překážky (když fungují)
- okrádají koryto o podélný sklon → ztráta přirozené členitosti v podélném profilu
- často nefunkční
- zejm. v technicky spolehlivém provedení nepřiměřeně pracné a nákladné

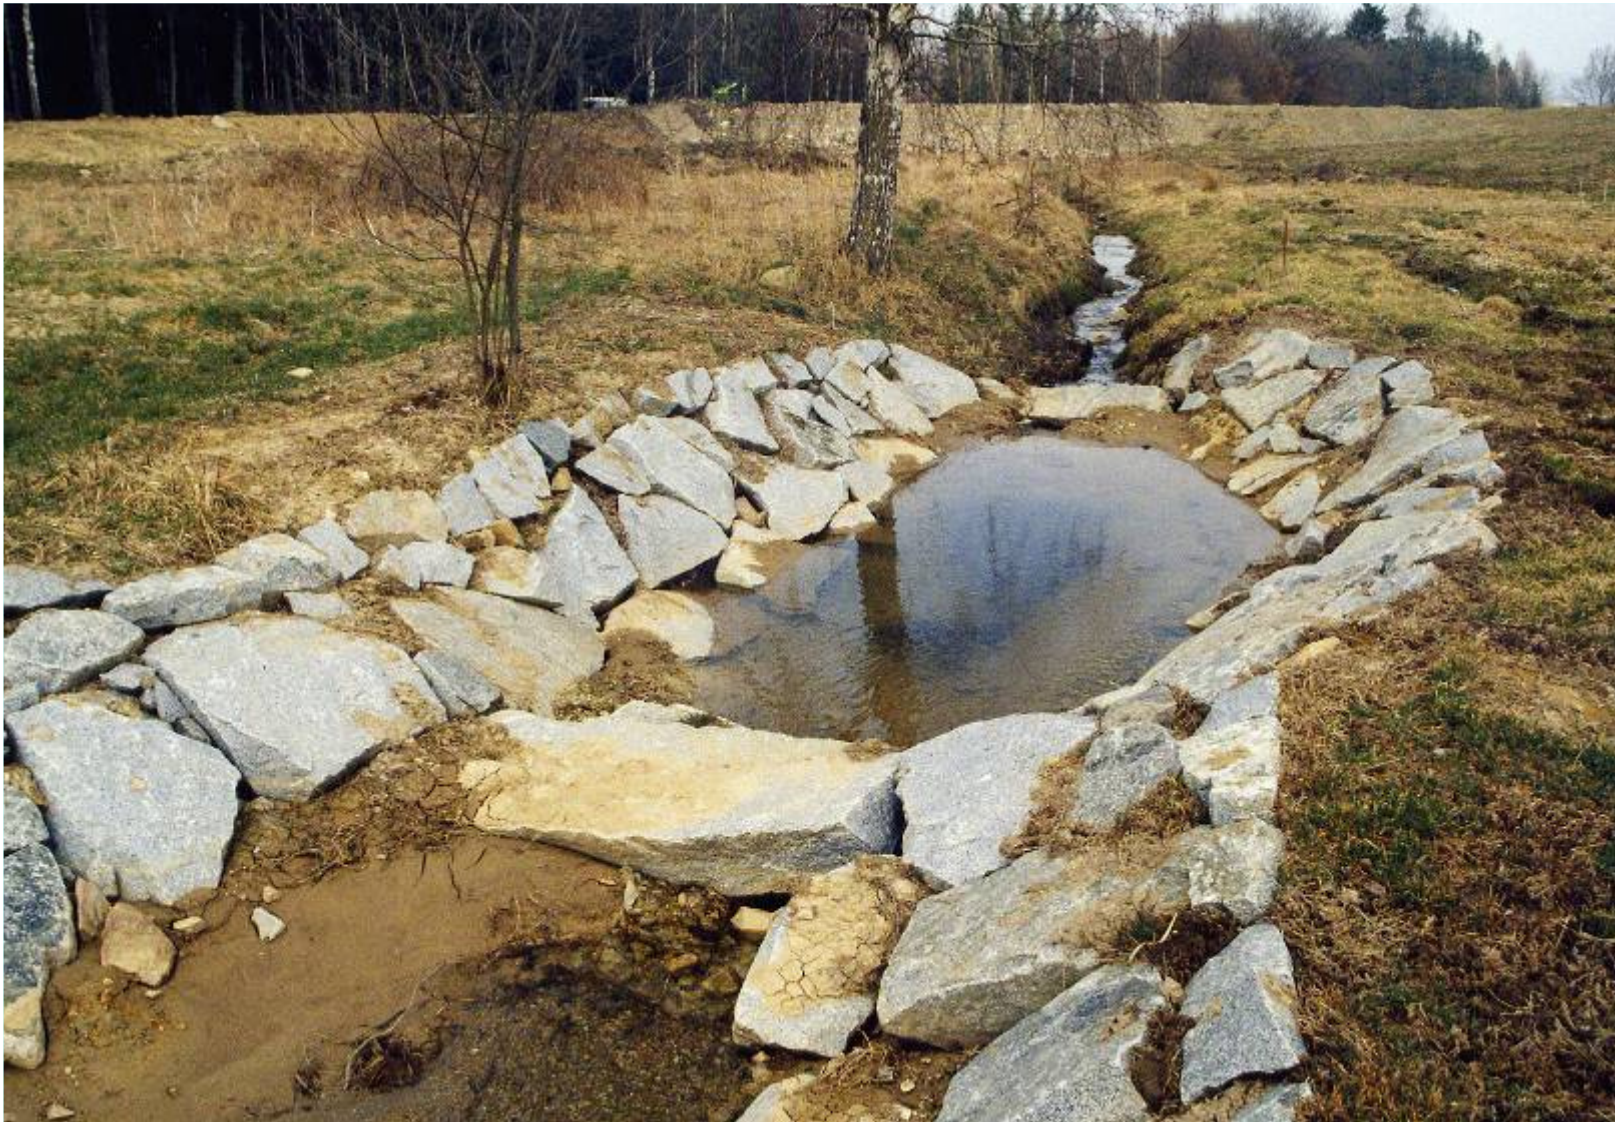
Nepřiměřeně stabilizované výmoly:

- omezeno vhodné samovolné dotváření koryta
- vzhledem k nepatrným ekologickým efektům velmi nákladné

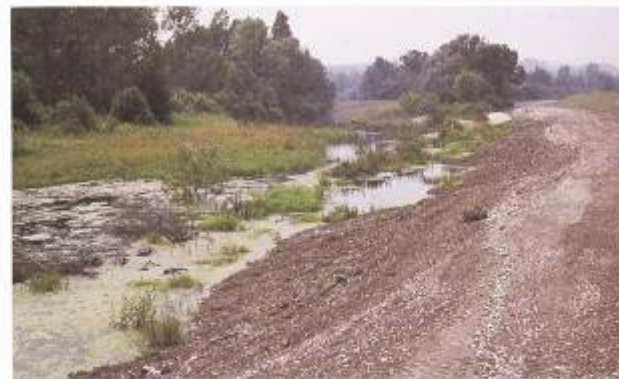
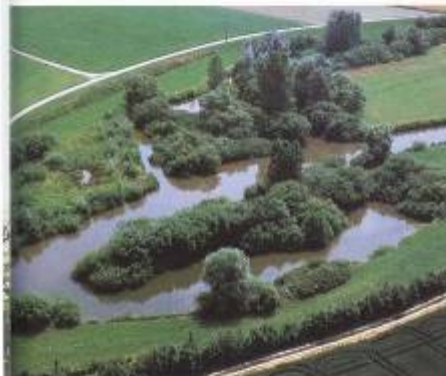
Schmutter (Gew. II) bei Reitenbuch, Lkr. Augsburg (Wasserwirtschaftsamt Donaauwörth)
Die Entlandung mehrerer Altarme und Altwasser wurde mit dem Bagger vom Ufer aus so durchgeführt, daß wieder Teilbereiche mit ausreichender Wassertiefe entstehen. Dabei wurde darauf geachtet, daß genügend große Restbestände der unterschiedlichen Verlandungsgesellschaften erhalten blieben (Bilder 3 und 4).

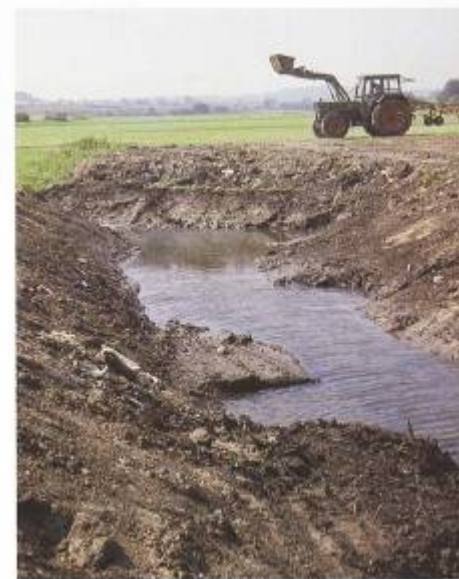
Isar (Gew. I) bei Landau, Lkr. Dingolfing-Landau (Wasserwirtschaftsamt Landshut und Straßen- und Wasserbauamt Pfarrkirchen)
Mit dem Aufstau der Isar durch die Stützwehrtstufe Landau sind in Vorländern trockenengefallene Altwasser wieder bespritzt worden (Bild 5).

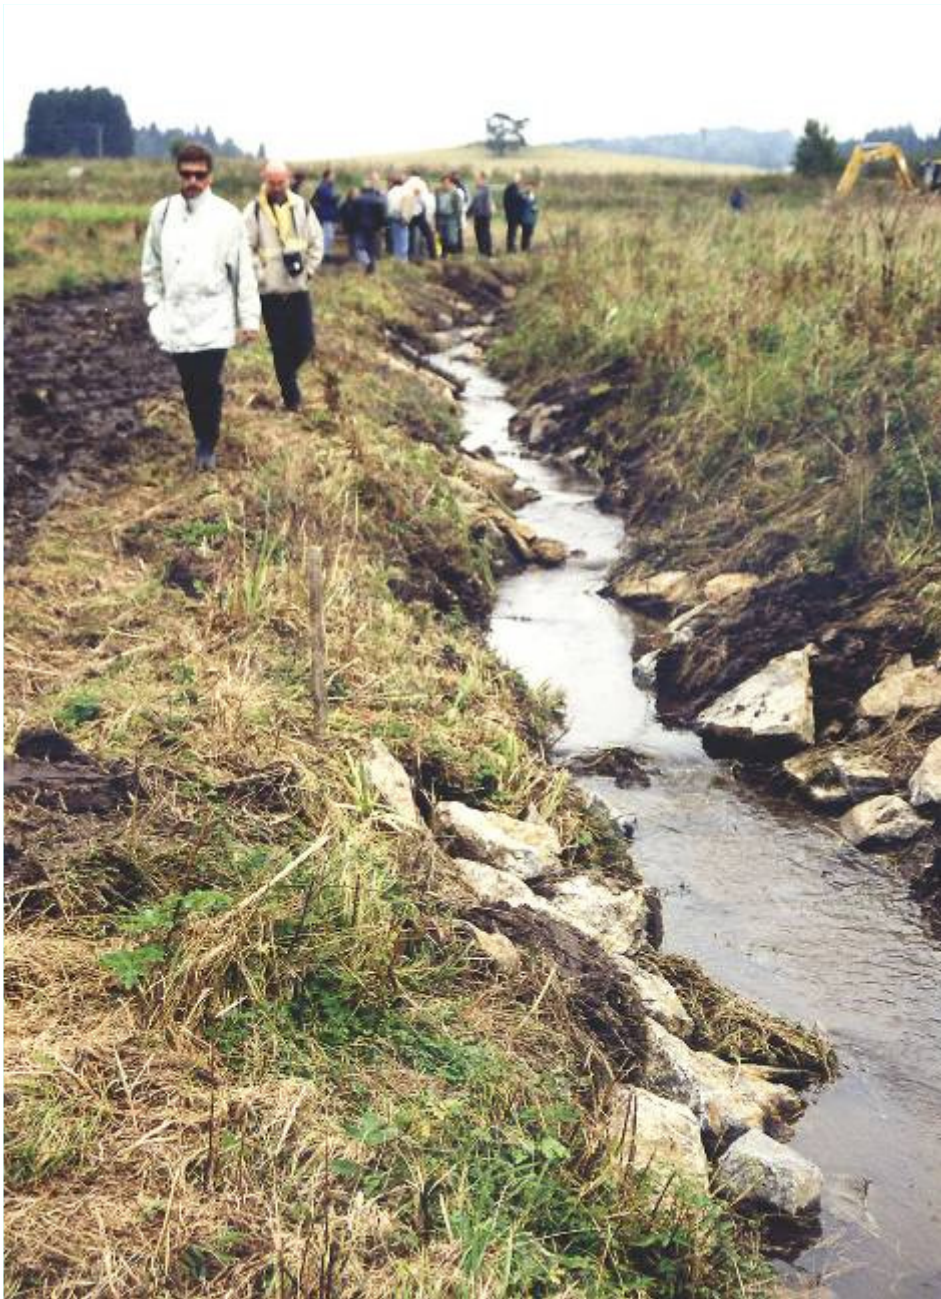
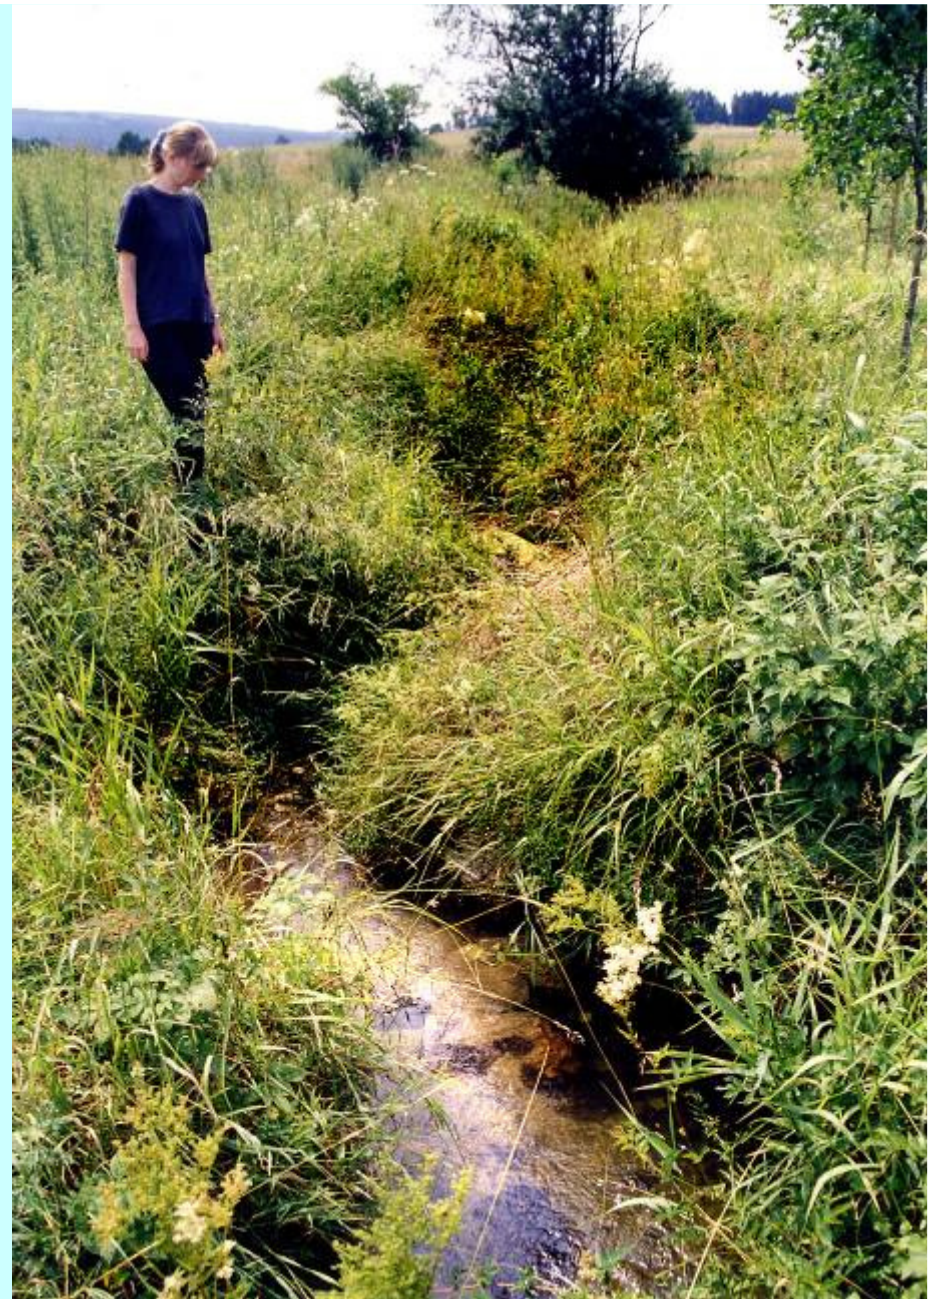
Povodí Jankovského potoka,
cca 1995

**Tvorba přírodě blízké luční
vlásečnice – koryto na rýč**

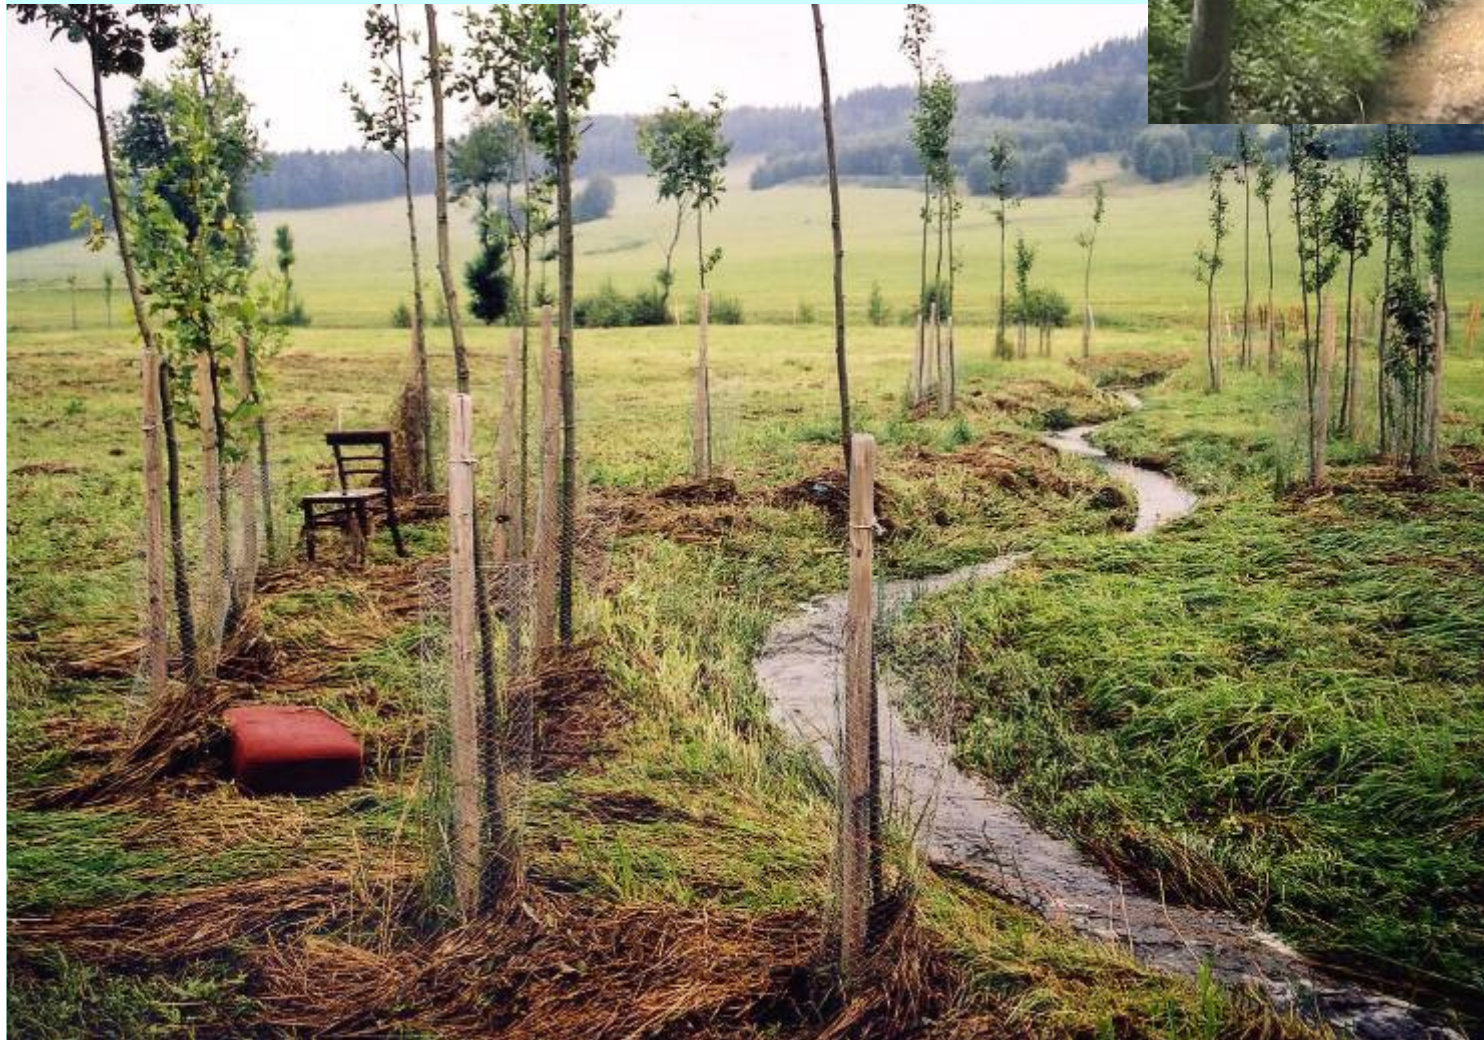
Působení 3 km revitalizace horního úseku potoka Borová při Q_{80} až Q_{100} v roce 2001 – průtoky v závěrném profilu revitalizovaného úseku podle Matouška

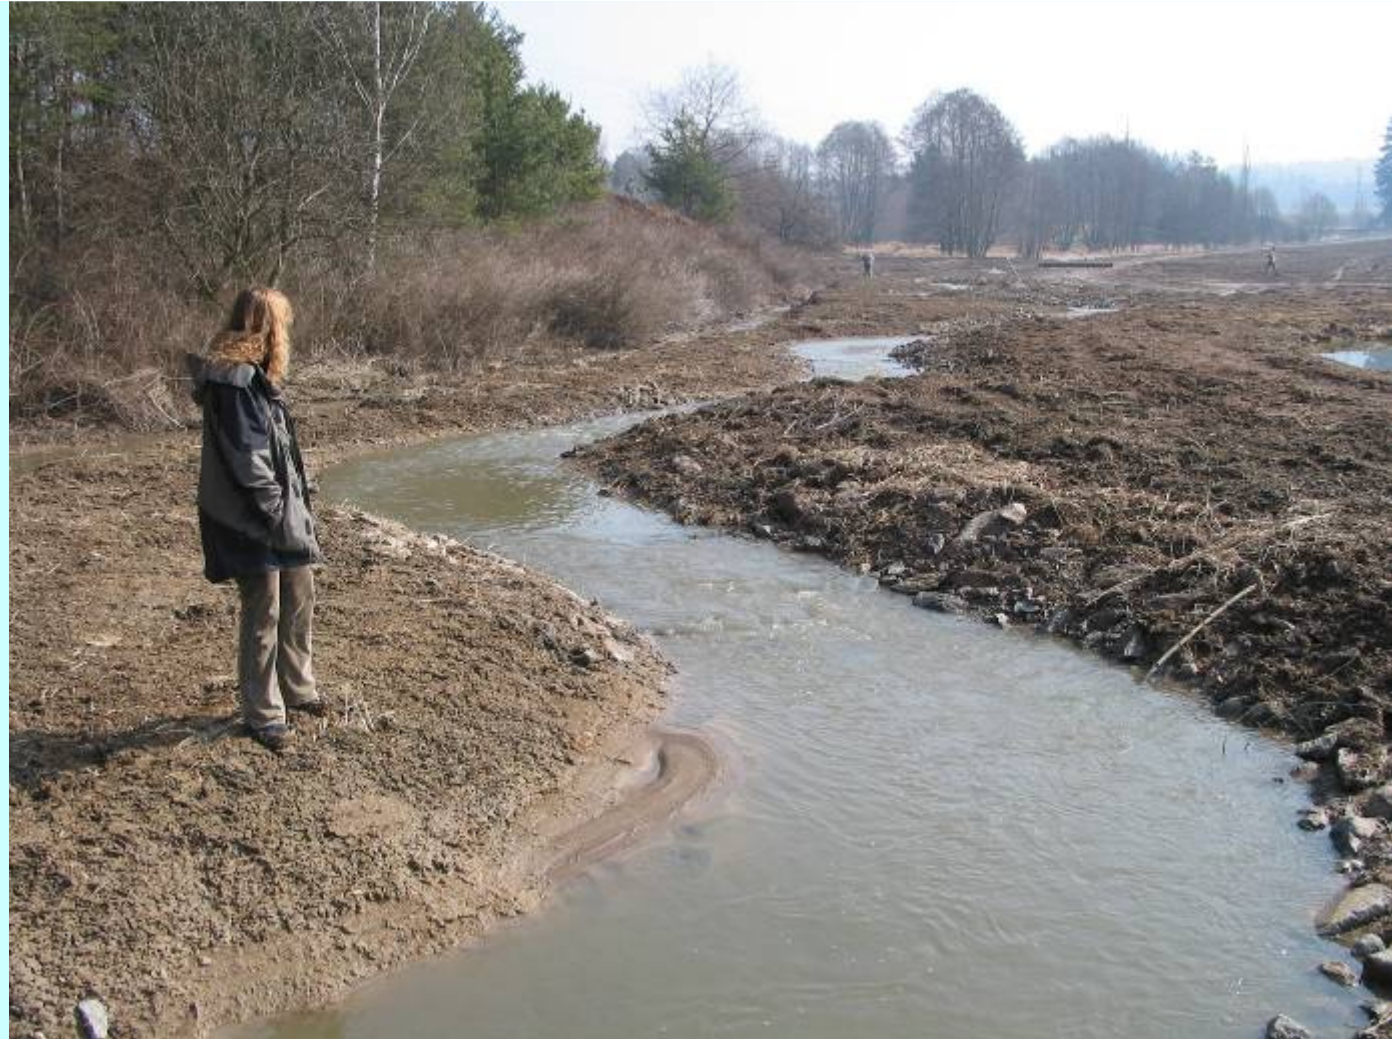
Snaha o přírodě blízké tvarování koryta - Borecký potok u Vlašimi, 2005:

- mělké, ploché koryto
- sled tůní a brodů
- tůně převážně u nárazových břehů v obloucích, brody převážně v inflexích mezi oblouky
- většina stabilizačního kameniva ve dně koryta, nikoliv v březích

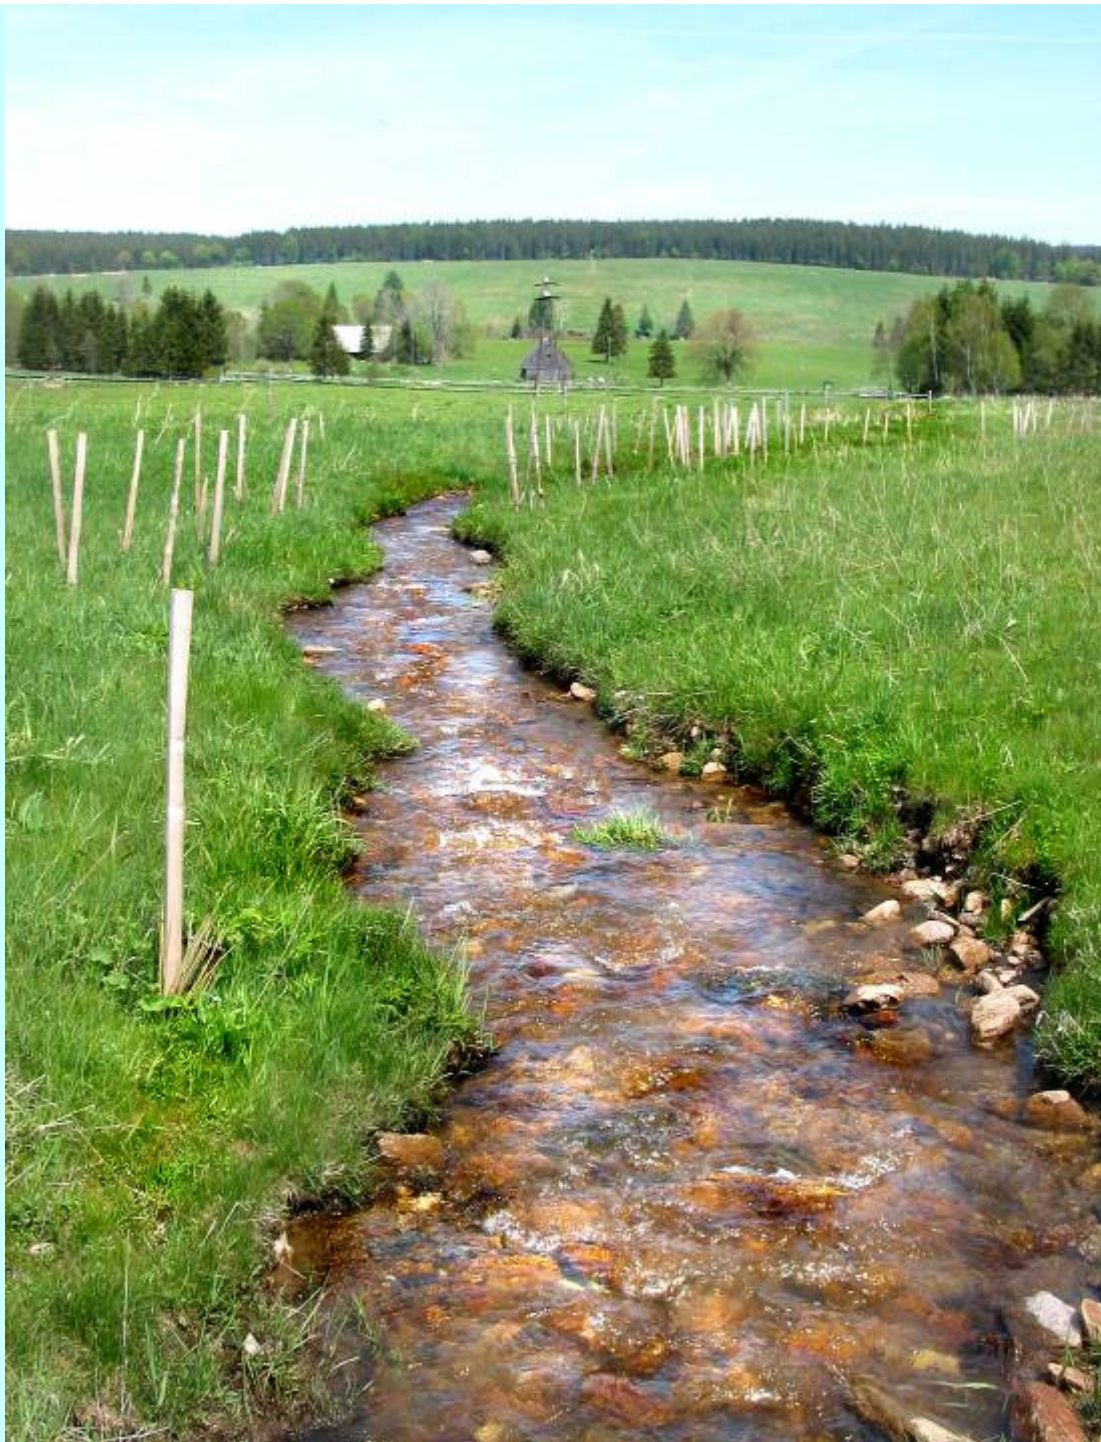
**Obnova štěrkového perimetru divočícího
podhorského toku - Kněhyně**

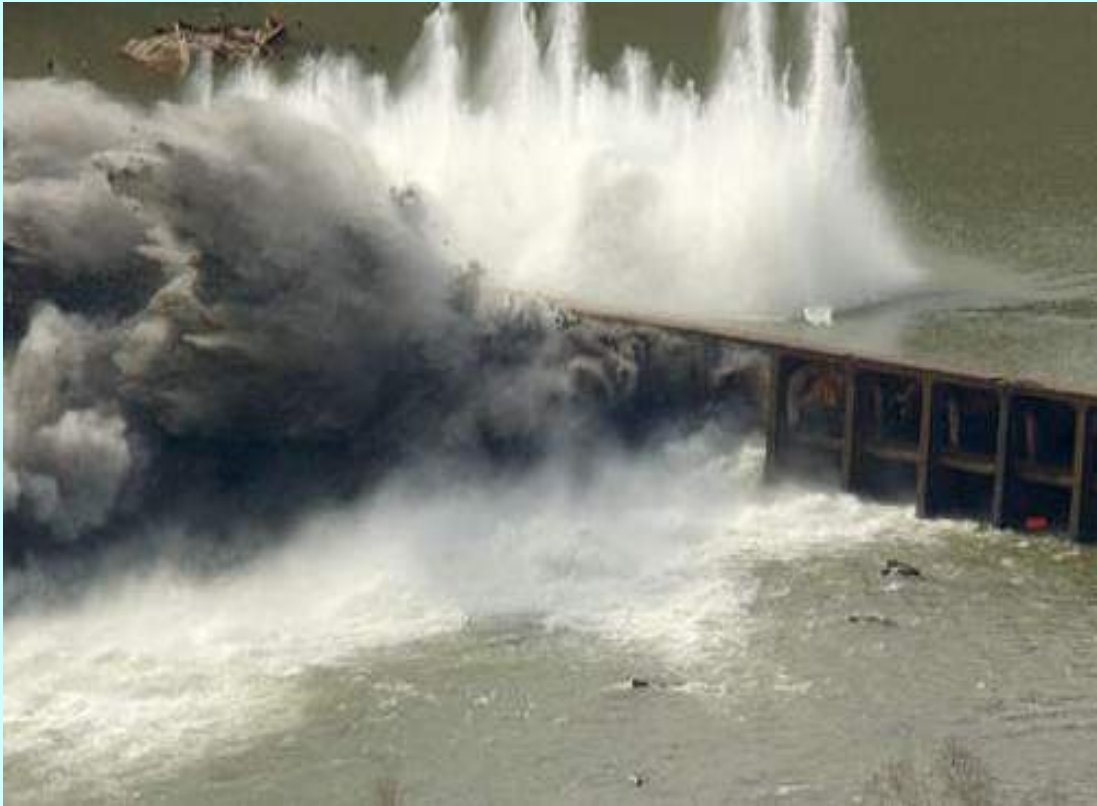
23.2.2004:

Odstranění jezu Embrey
z roku 1910 na řece
Rappahannock ve
Fredericksburgu,
USA

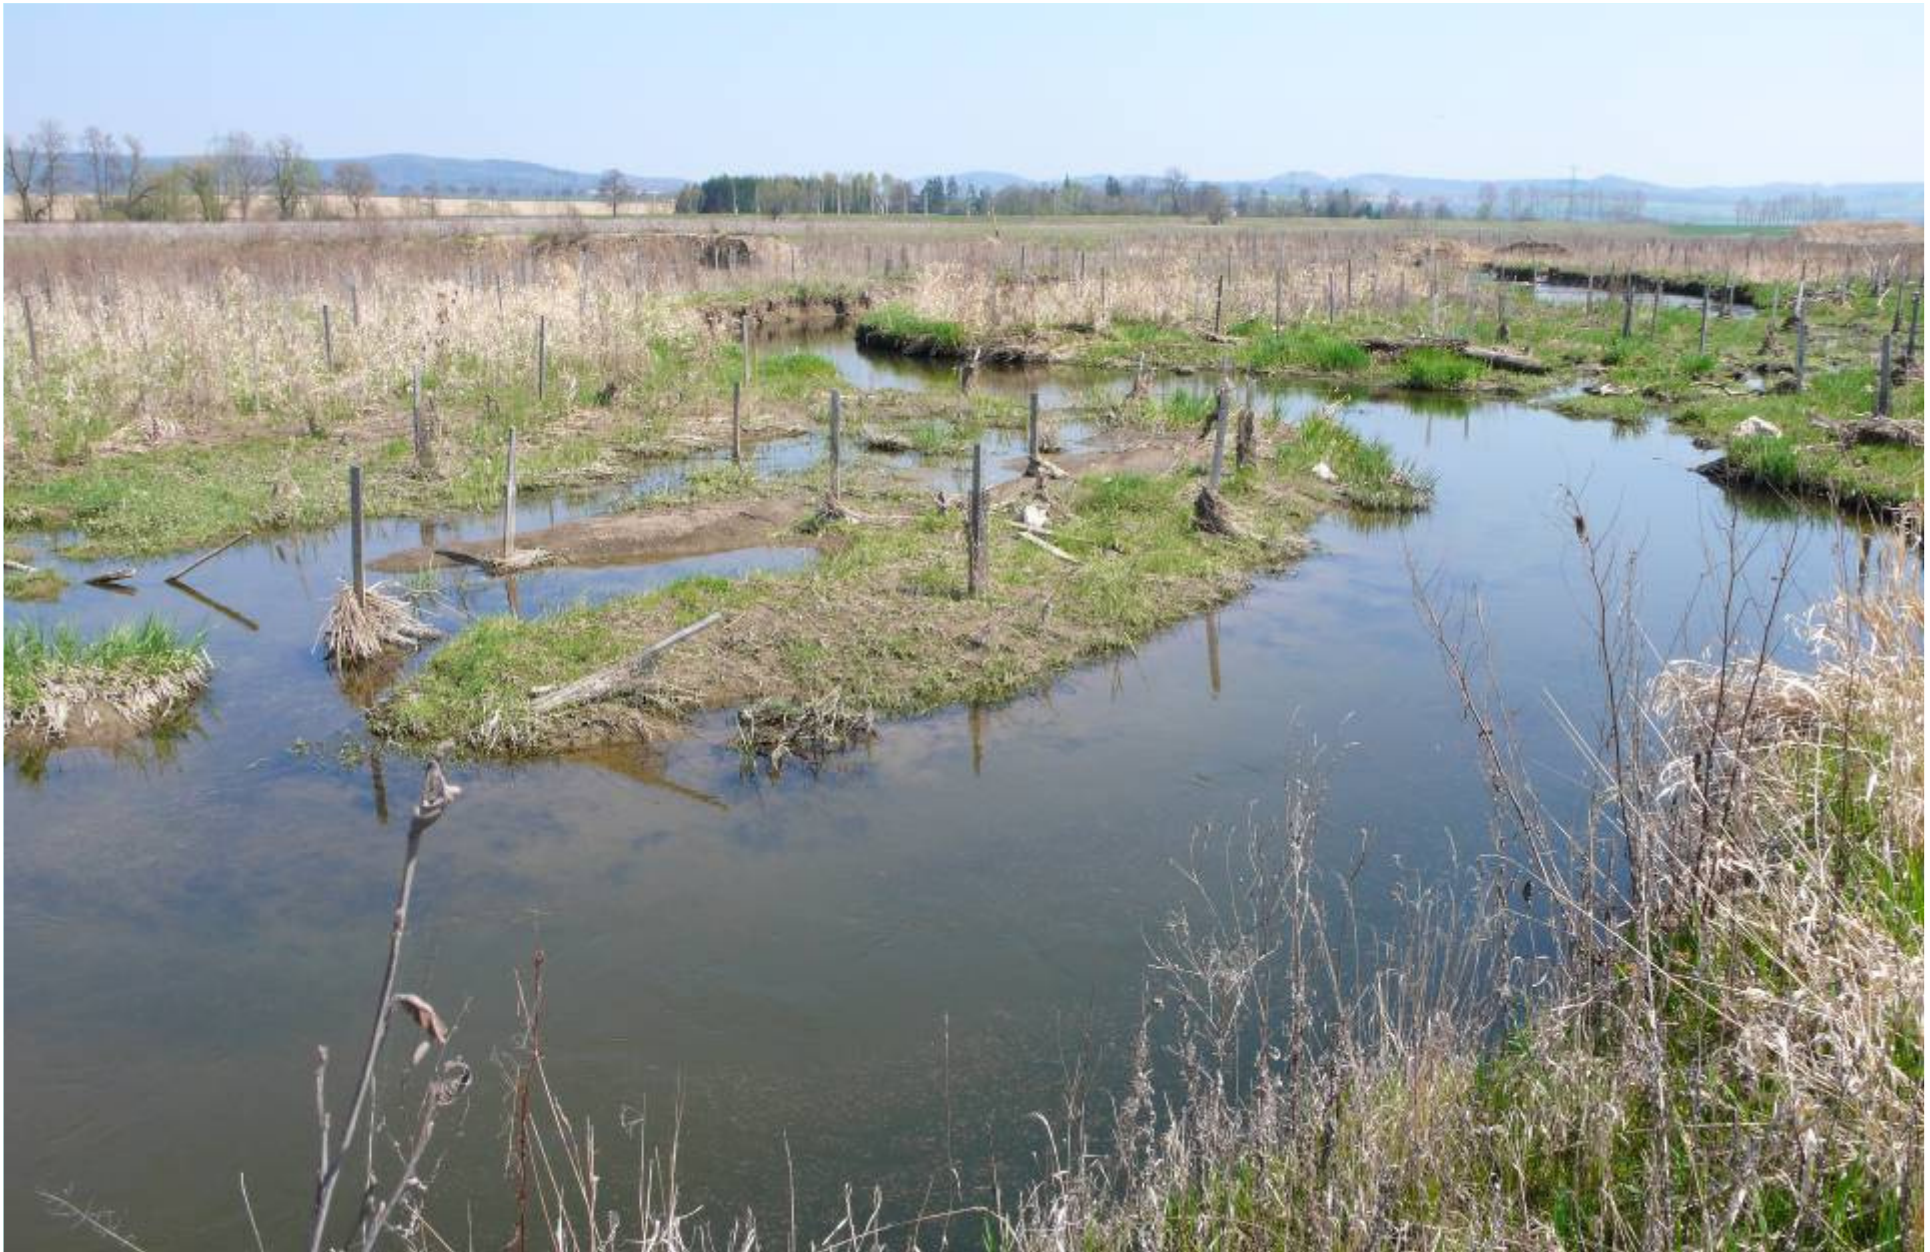
někde se to povede – a v blízkosti vodního toku dochází k žádoucímu rozvoji mokřadních biotopů

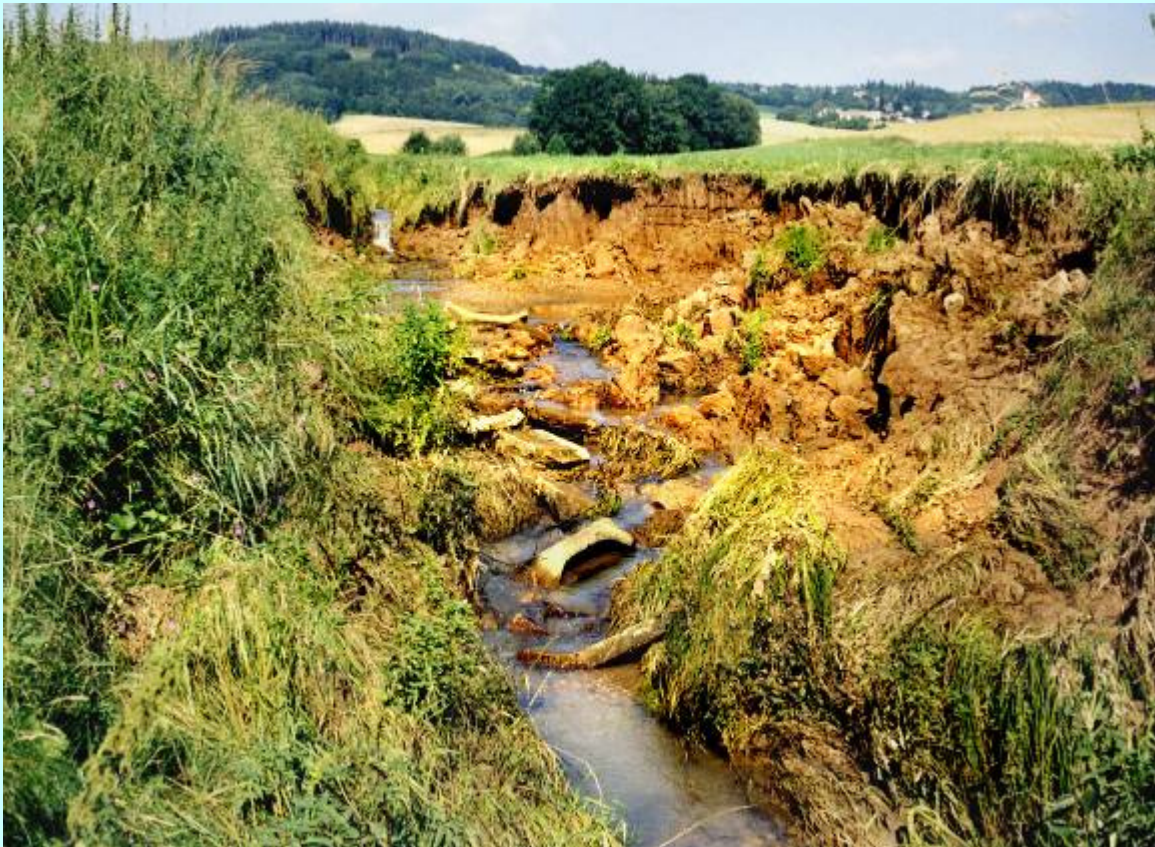
Stříbrná Skalice, 2002

rozpad technicky
upraveného koryta, jehož
stabilitu zajišťovalo opevnění
žlabovkami

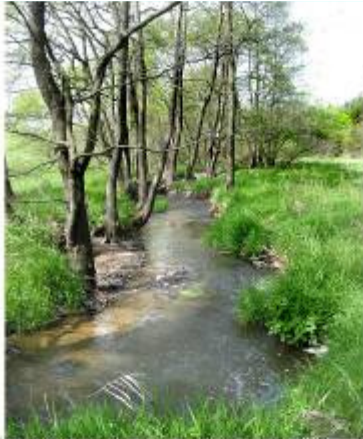
ostré zakřuty:
 $R \approx 4\text{m}$
 $B : R = 1 : 1,3 \text{ až } 1 : 1$

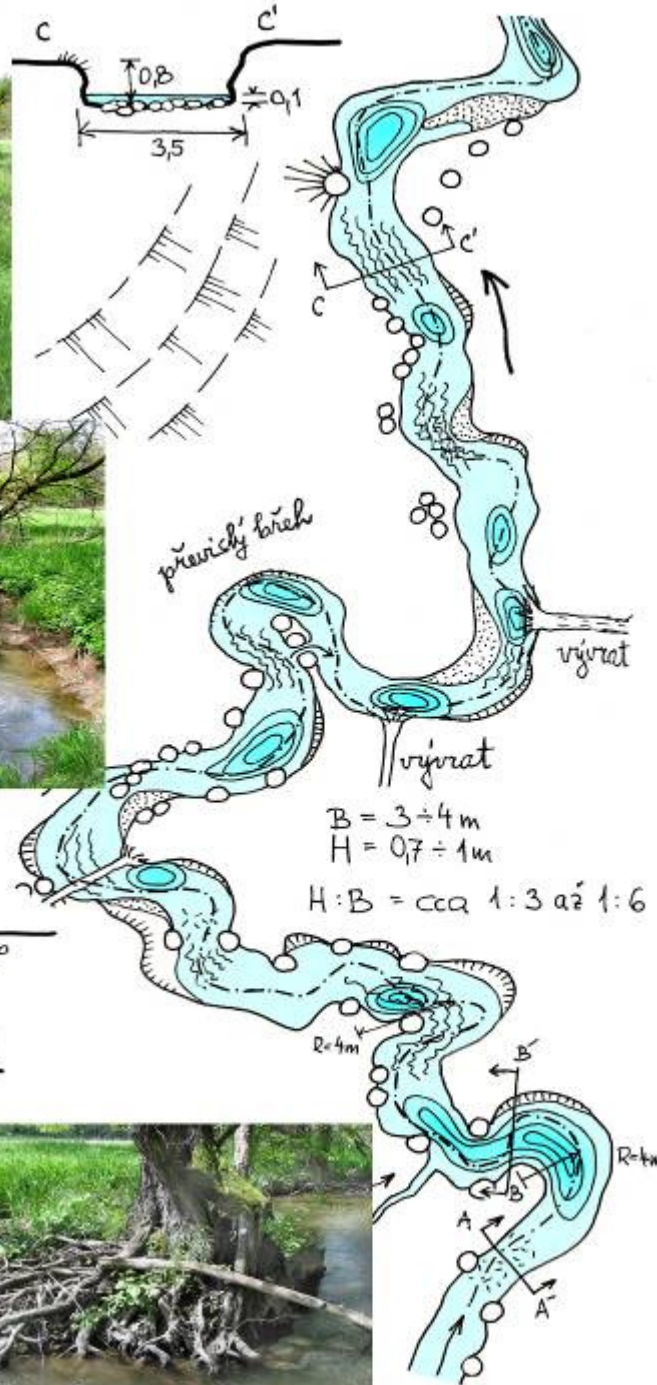
$B = 3 \div 4\text{m}$
 $H = 0,7 \div 1\text{m}$
 $H : B = \text{cca } 1 : 3 \text{ až } 1 : 6$

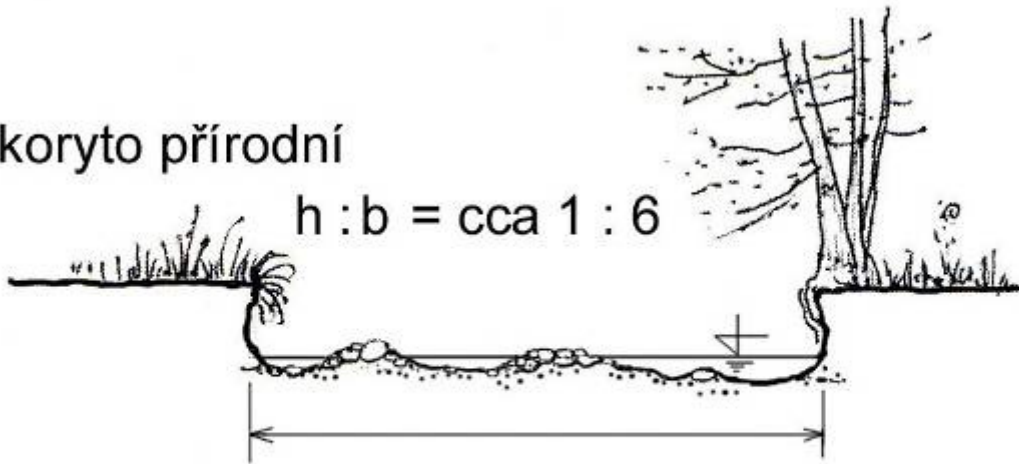
koryto přírodní

$h : b = \text{cca } 1 : 6$

koryto technicky upravené

$h : b = \text{cca } 1 : 2$

koryto revitalizační

$h : b = \text{cca } 1 : 5$
