Navrhování přírodě blízkých koryt vodních toků ve volné krajině

Ing. Tomáš Just, AOPK ČR, středisko Praha, duben 2009

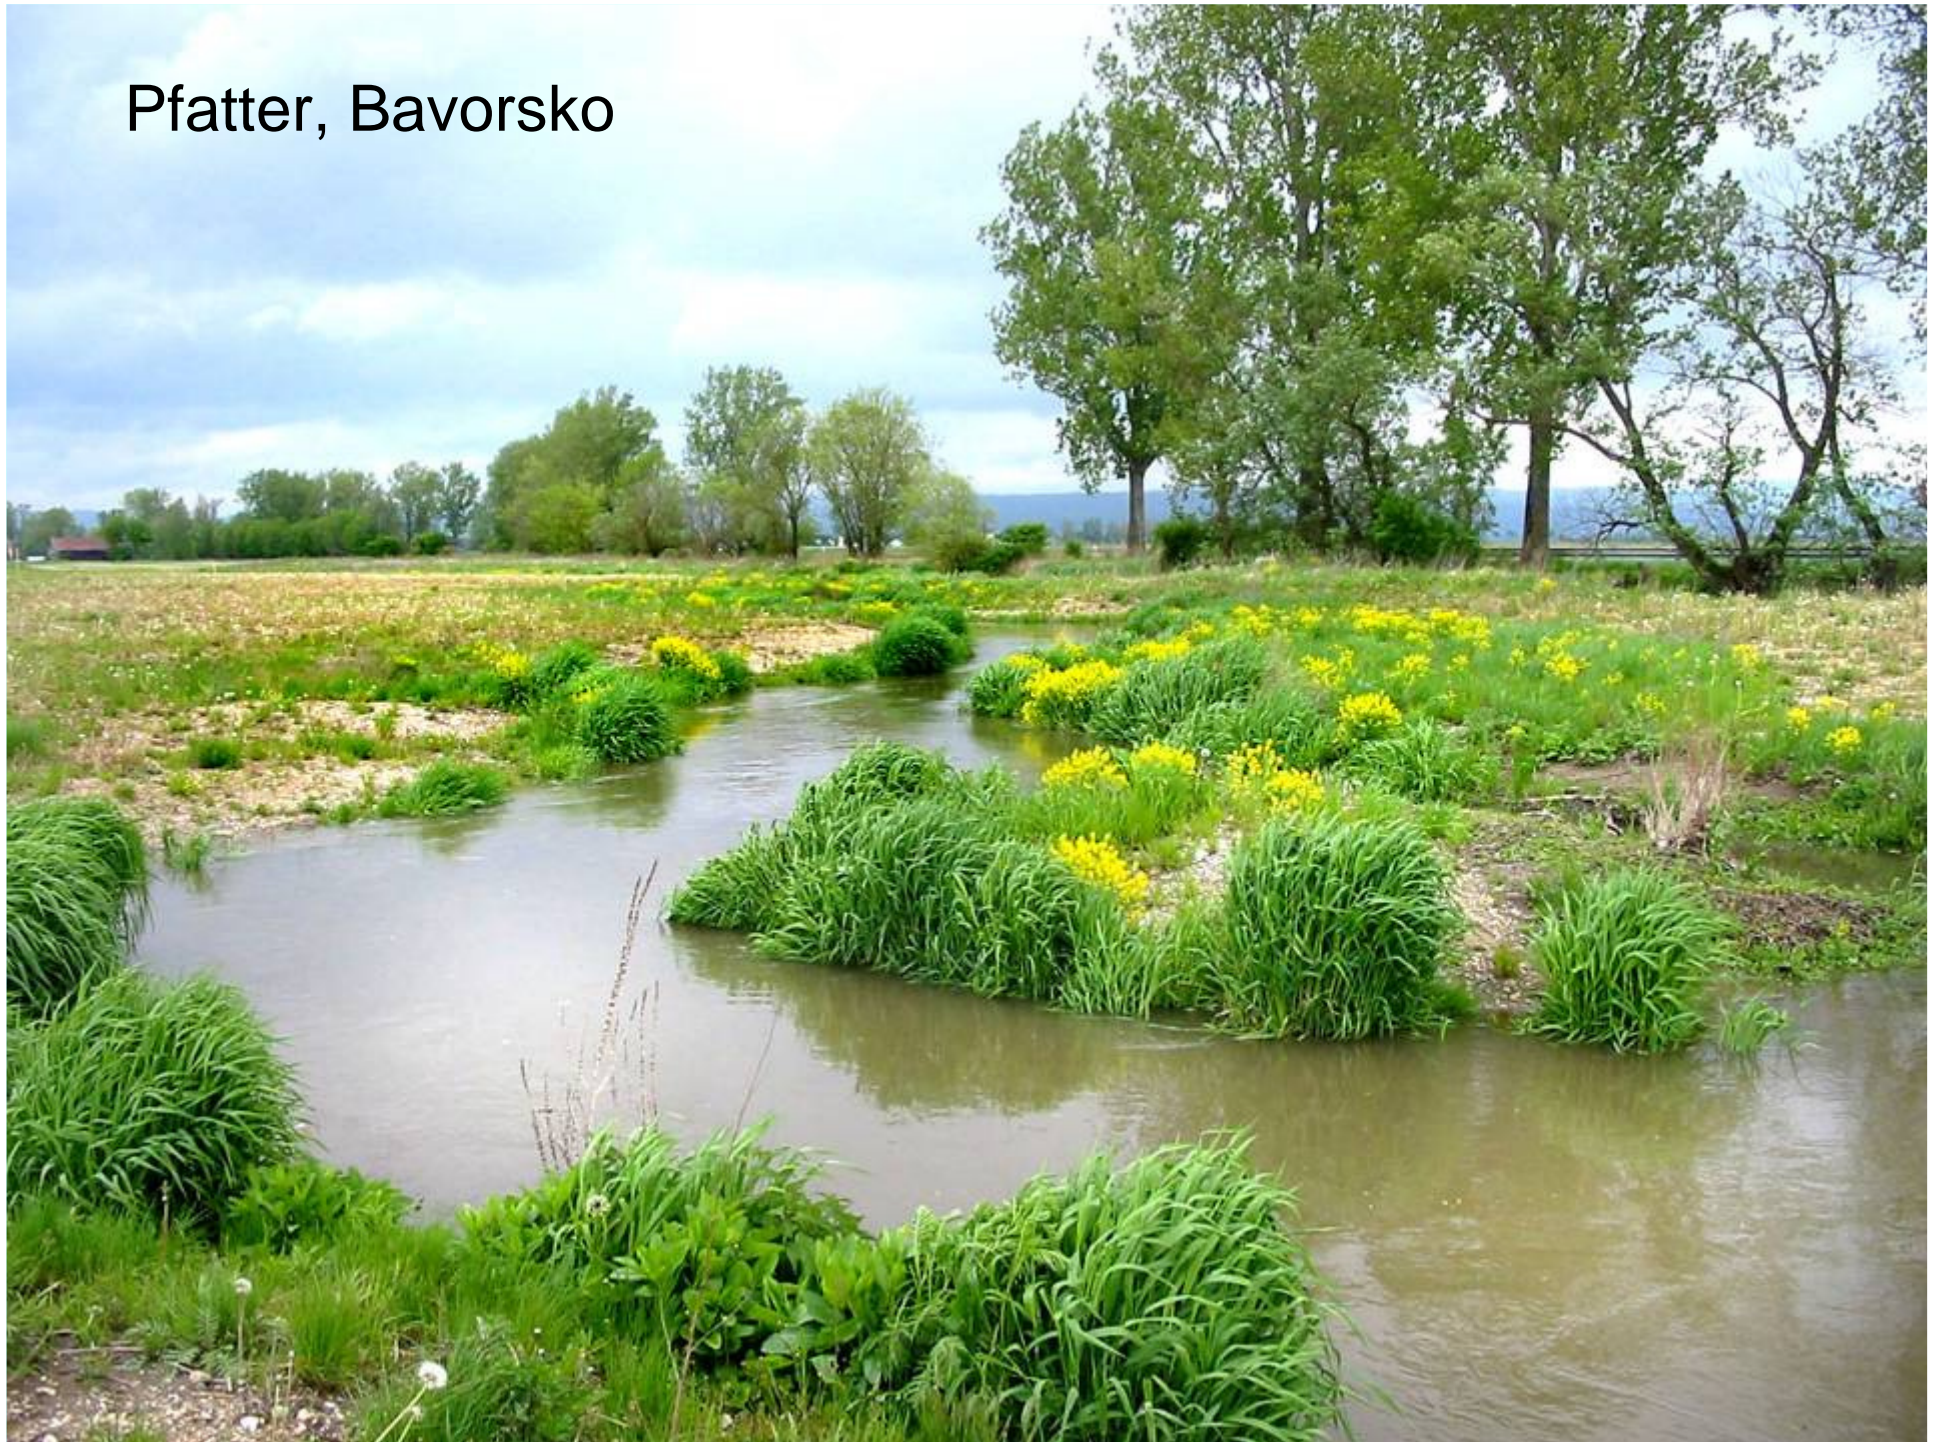
Pfatter, Bavorsko

Kompromisní řešení pro situace, kde není vhodné zamokřit navazující pozemky:

Složený příčný průřez:

- povodňové koryto tvaru širokého, rozkladitého průlehu
- vložená kyneta pro běžné průtoky přírodně autentických tvarů

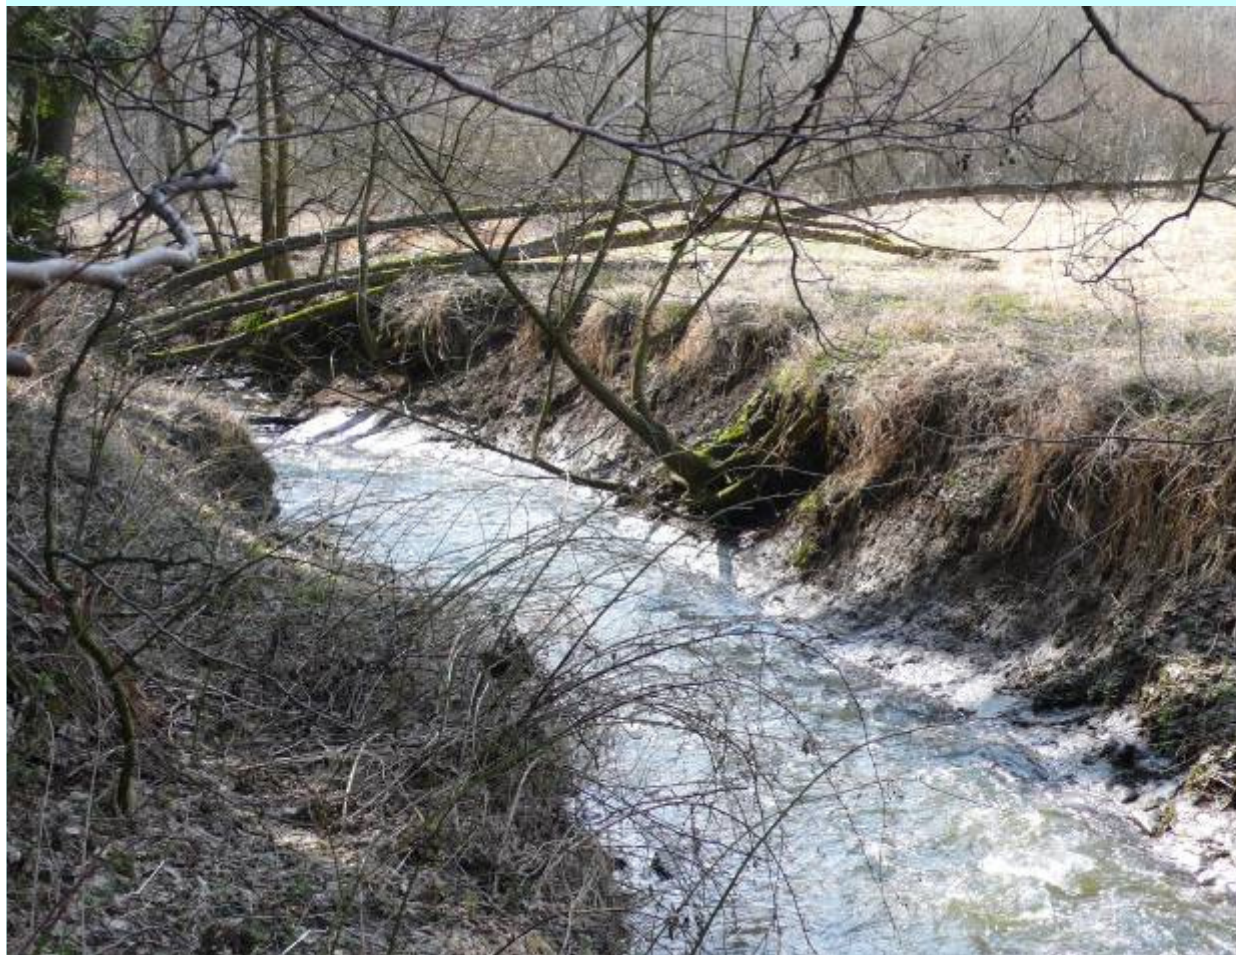
Hodkovský potok,
okr. KH

Detailní tvarování koryta

- sled tůní a brodů
- tůně převážně v obloucích, brody převážně v inflexích
- stabilizační kamenivo v brodech, ne v nárazových březích oblouků
- v obloucích strmé svahy → naprogramováno stranové vymlání

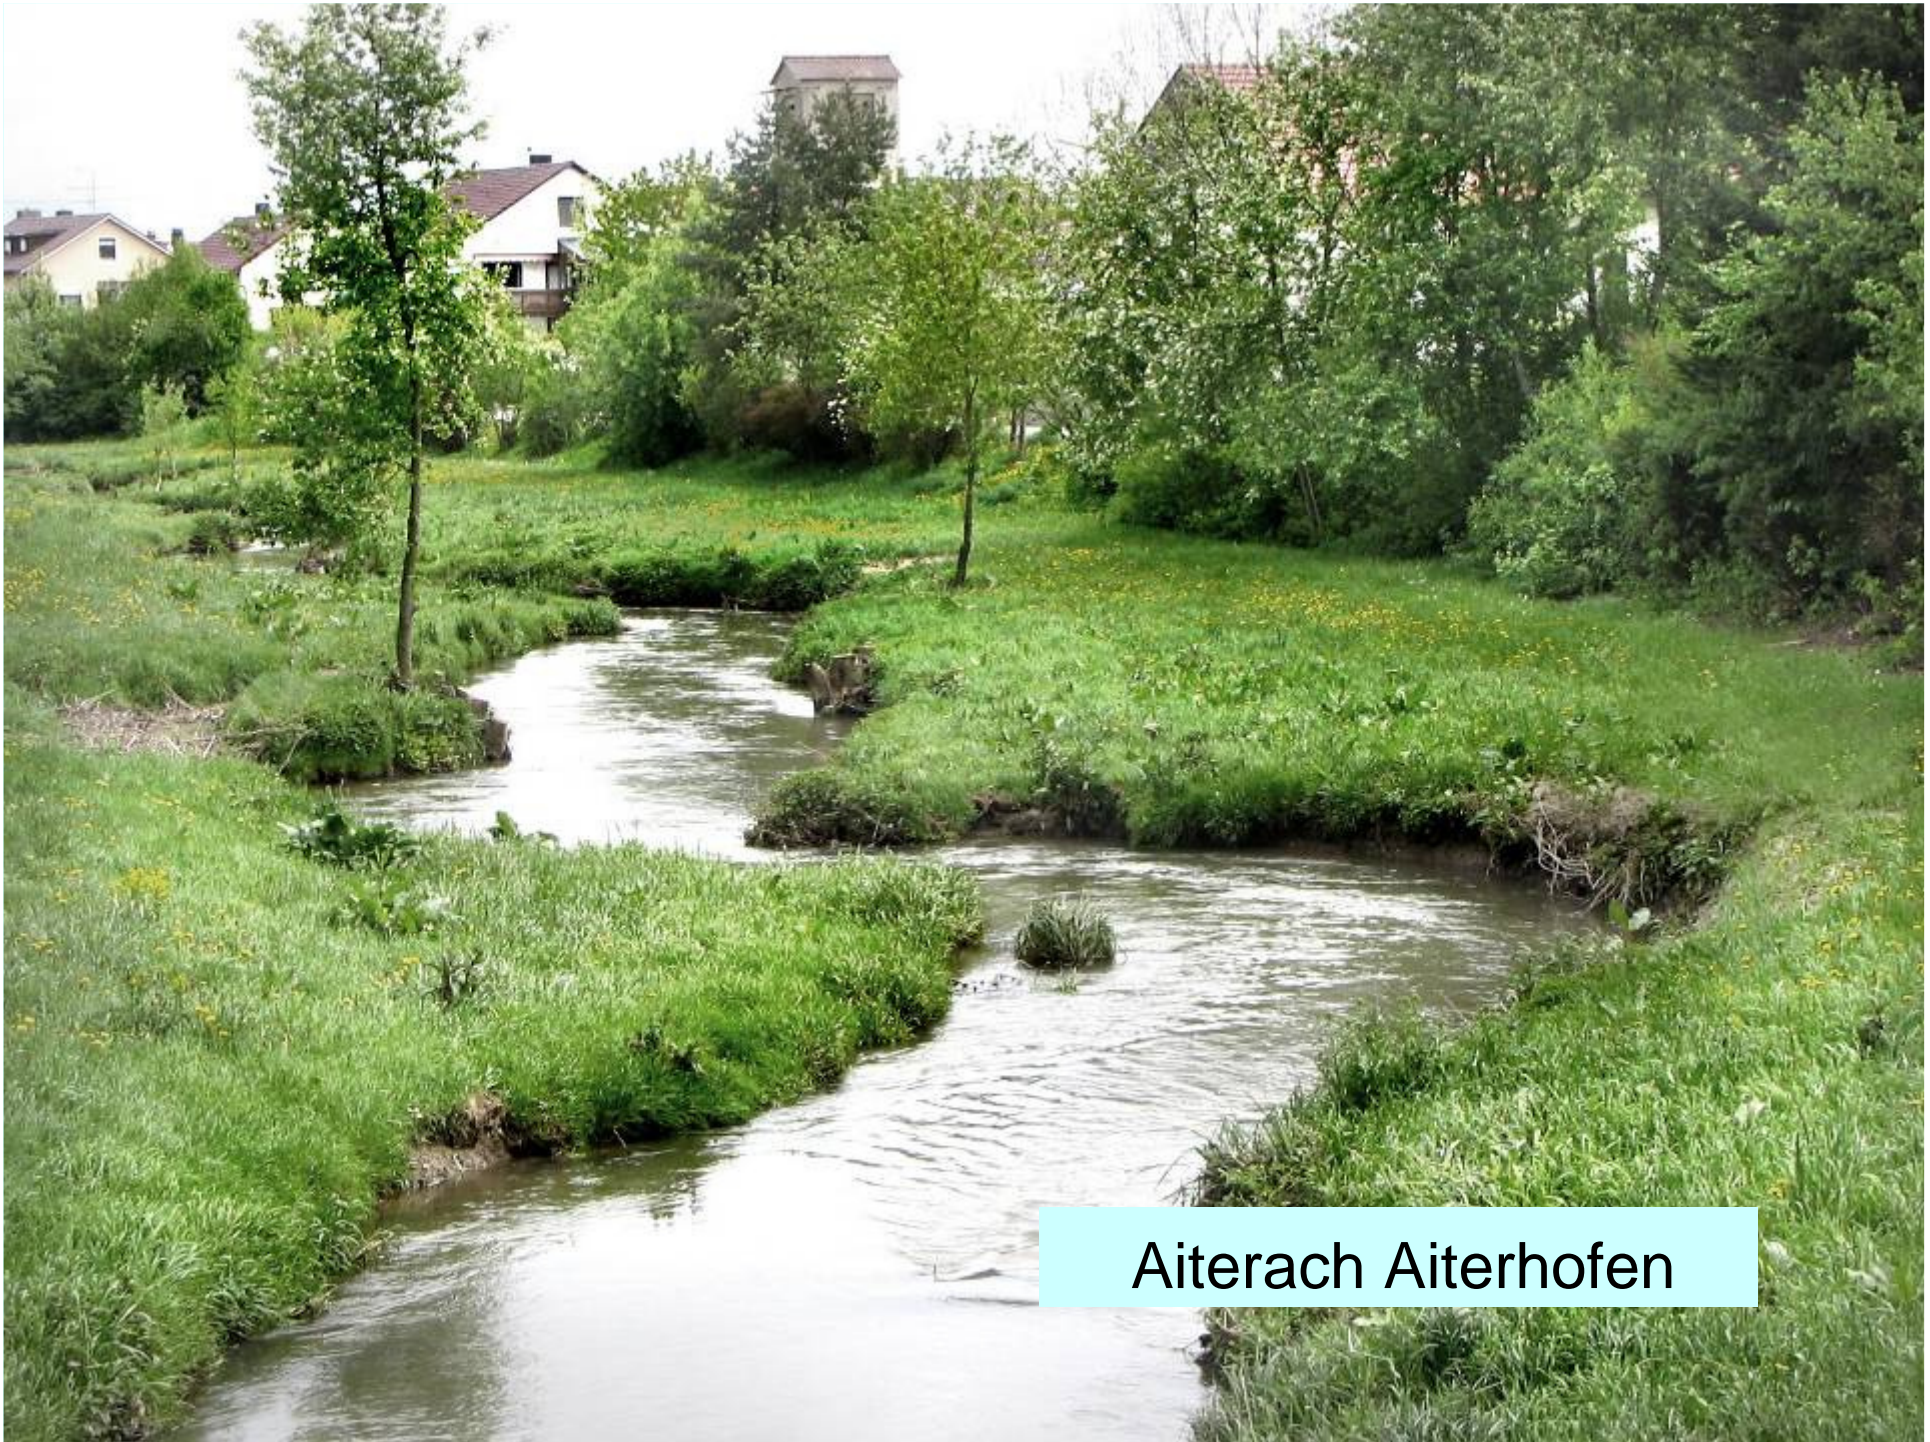
Aiterach Aiterhofen

Podélný profil koryta

- sklony dílčích úseků kopírují přirozené sklony terénu
- detailní členitost podélného profilu – střídání přehloubených tůní a proudných míst v brodech (odpovídá sledu oblouky – inflexe)
- soustředování spádu příčnými objekty je nežádoucí a rizikové

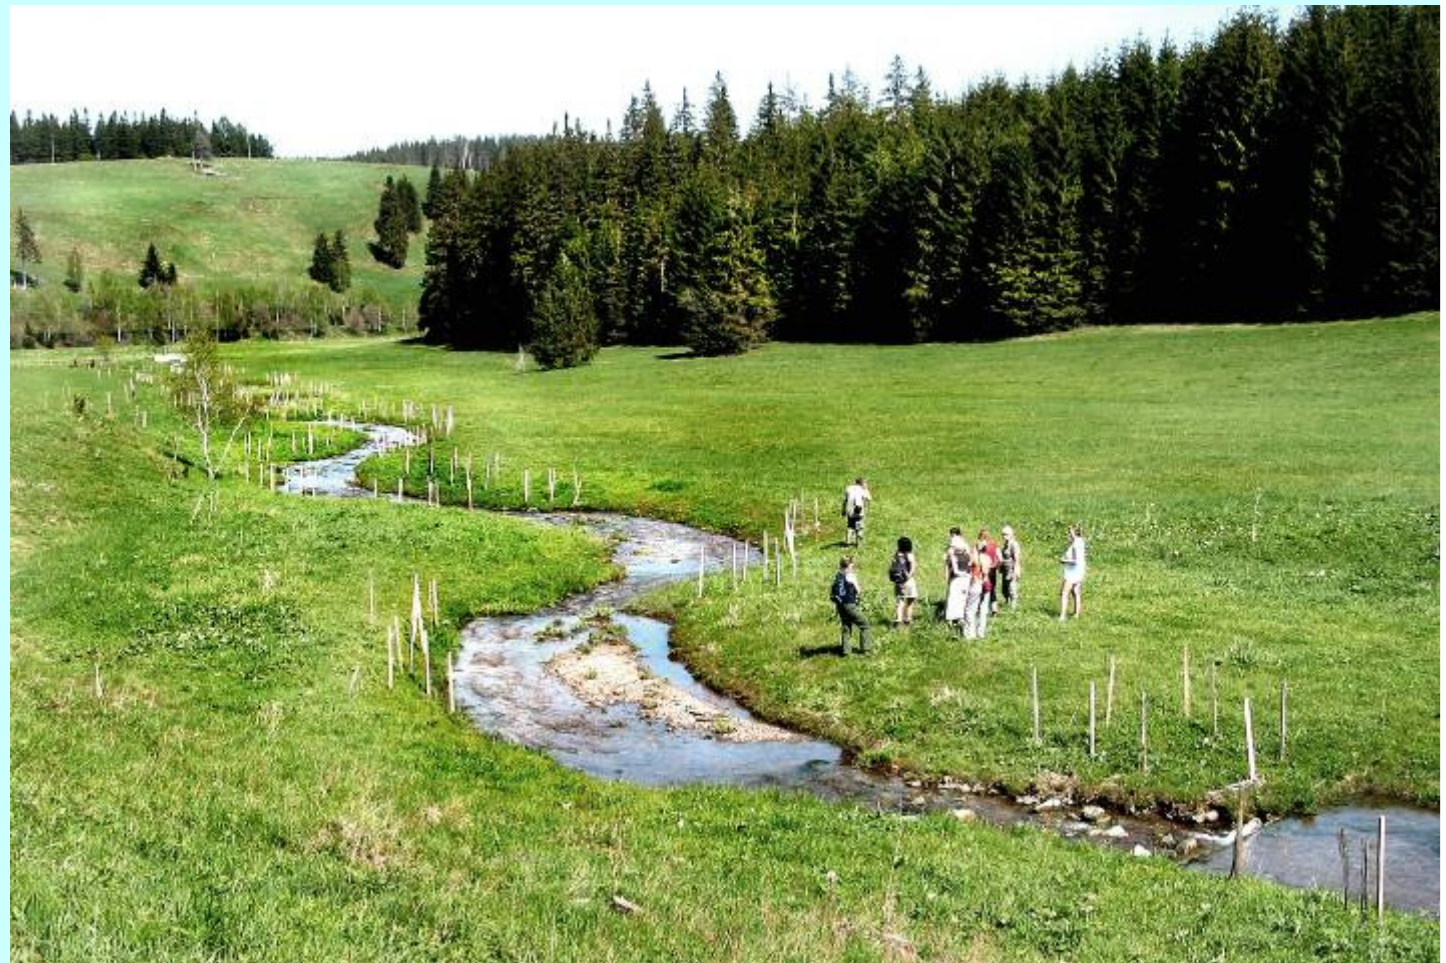
Revitalizace
Orlické Záhoří

Příčné objekty

Pouze v nejnútnejší míře pro hloubkovou stabilizaci koryta.

- Ubírají vodnímu toku na spádu, na členitosti podélného sklonu a na členitosti proudění.
- Vytvářejí migrační překážky.
- Často technicky selhávají.
- Téze o provzdušňování vody - báchorky.

Nanejvýš dnové nebo jen mírně vystouplé pasy a nízké, migračně prostupné stupně.

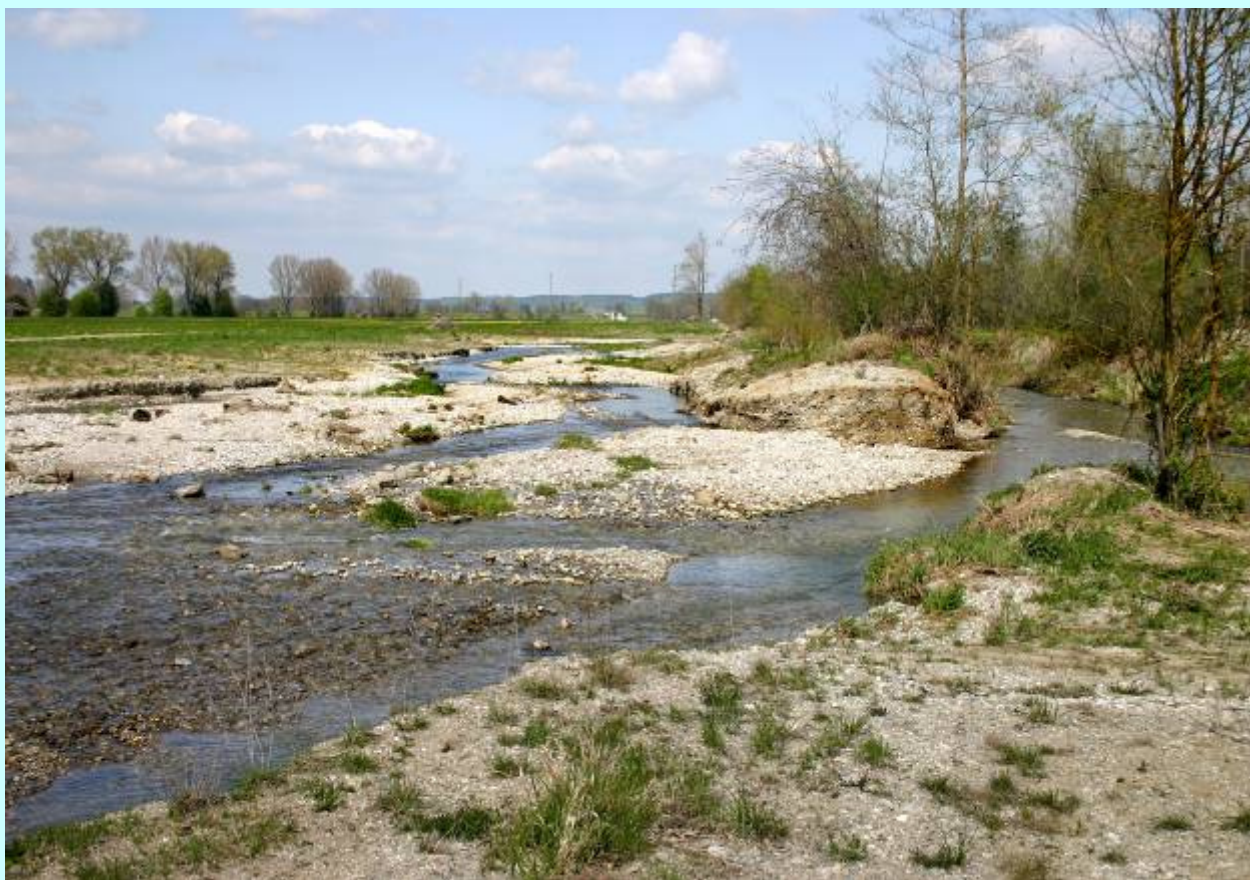
Jako fixní stavební objekt stanovit:

- obnovovaný potoční/říční pás
- širší povodňové koryto/průleh

Správce toku následně dohlíží, zda kyneta svým dotvarováním nenarušuje vymezený prostor na úkor navazujících pozemků. Pokud ano, provede přírodě blízkým způsobem korekci – například kamenný zához.

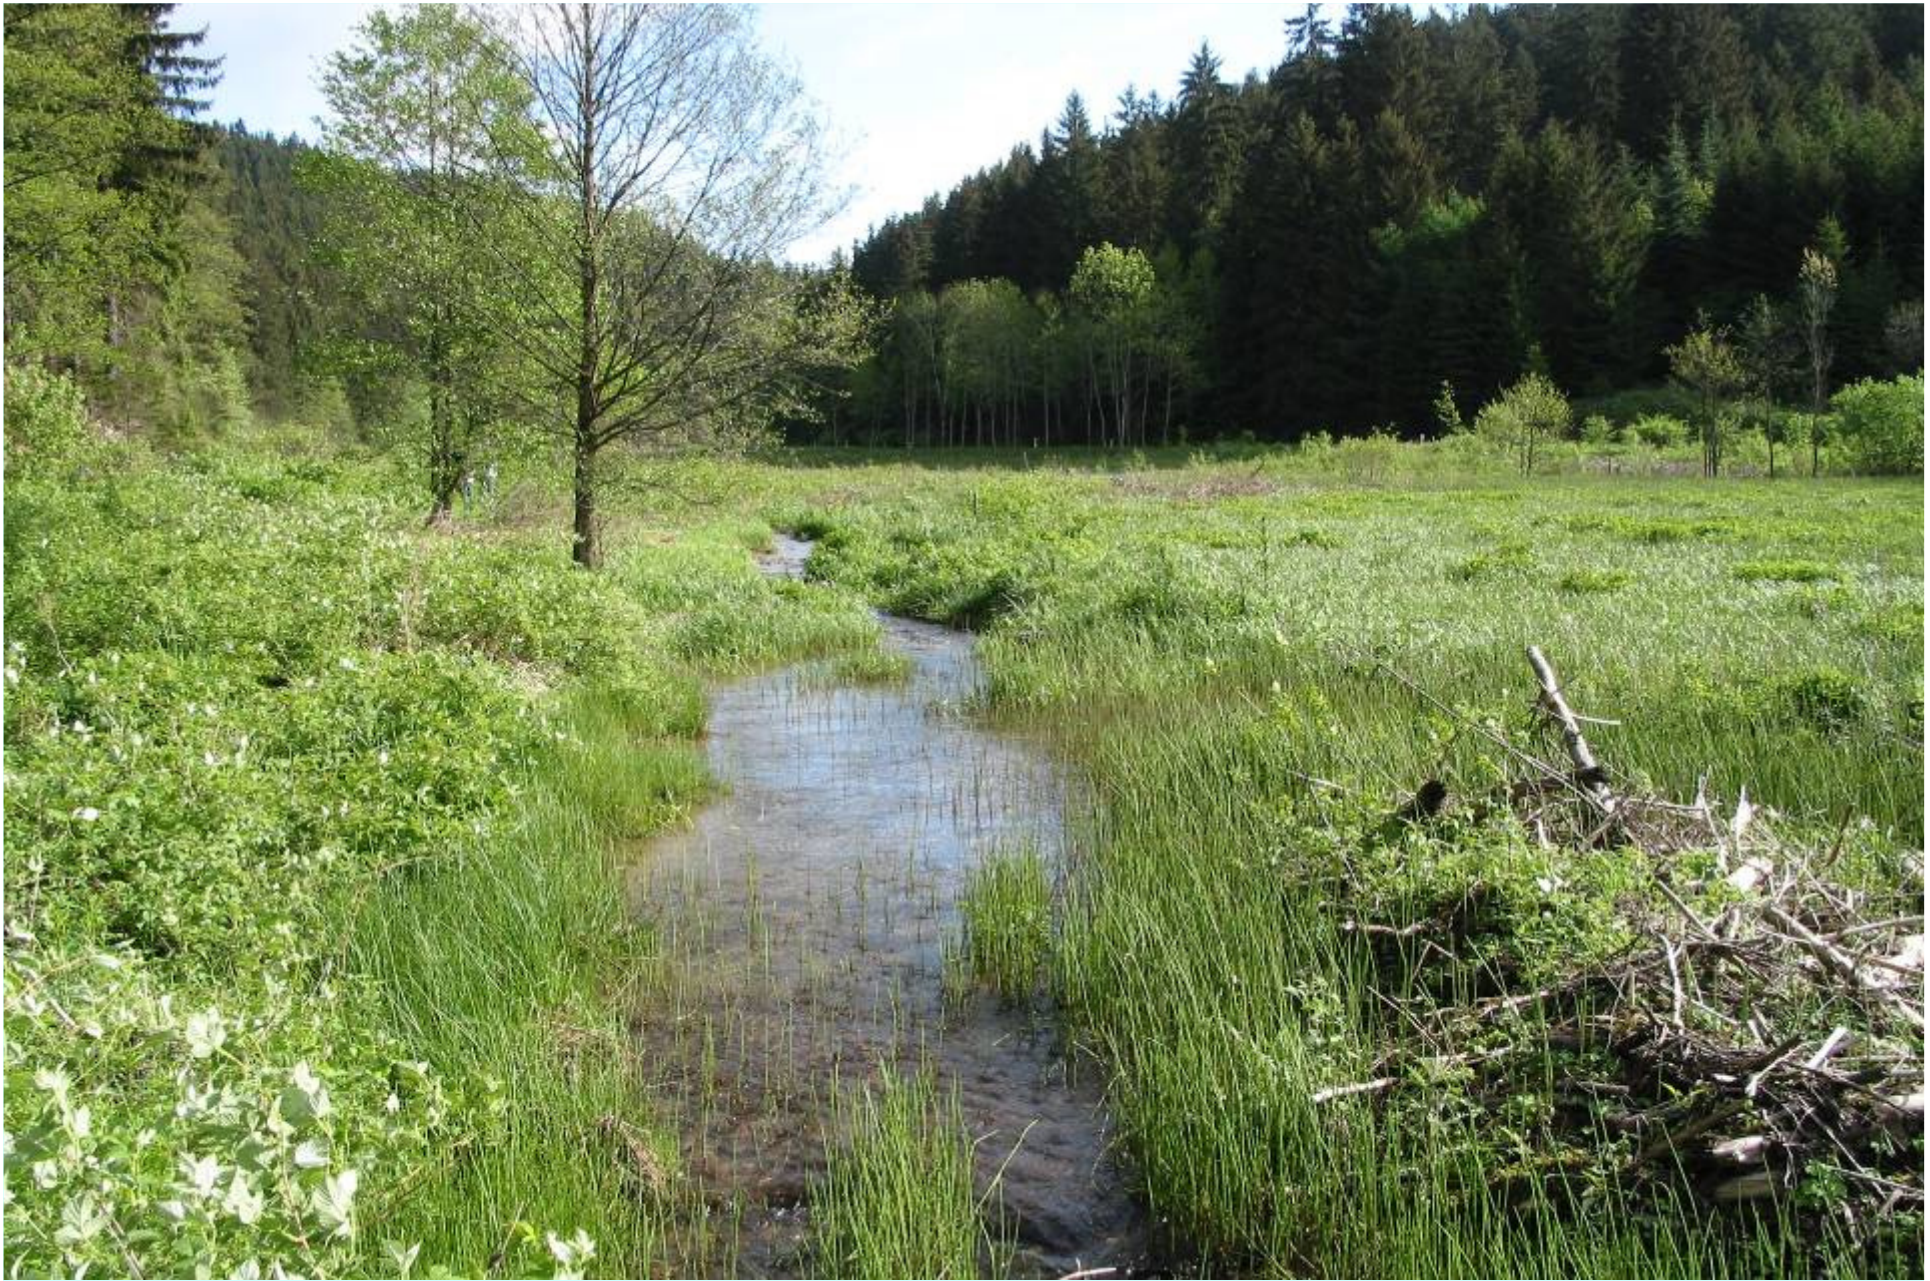
Lamitz u Kronachu – pokusná revitalizace – vodu potoka pustili
volně po louce
