**Ekologicky orientovaná
opatření
v protipovodňové ochraně**

květen 2009

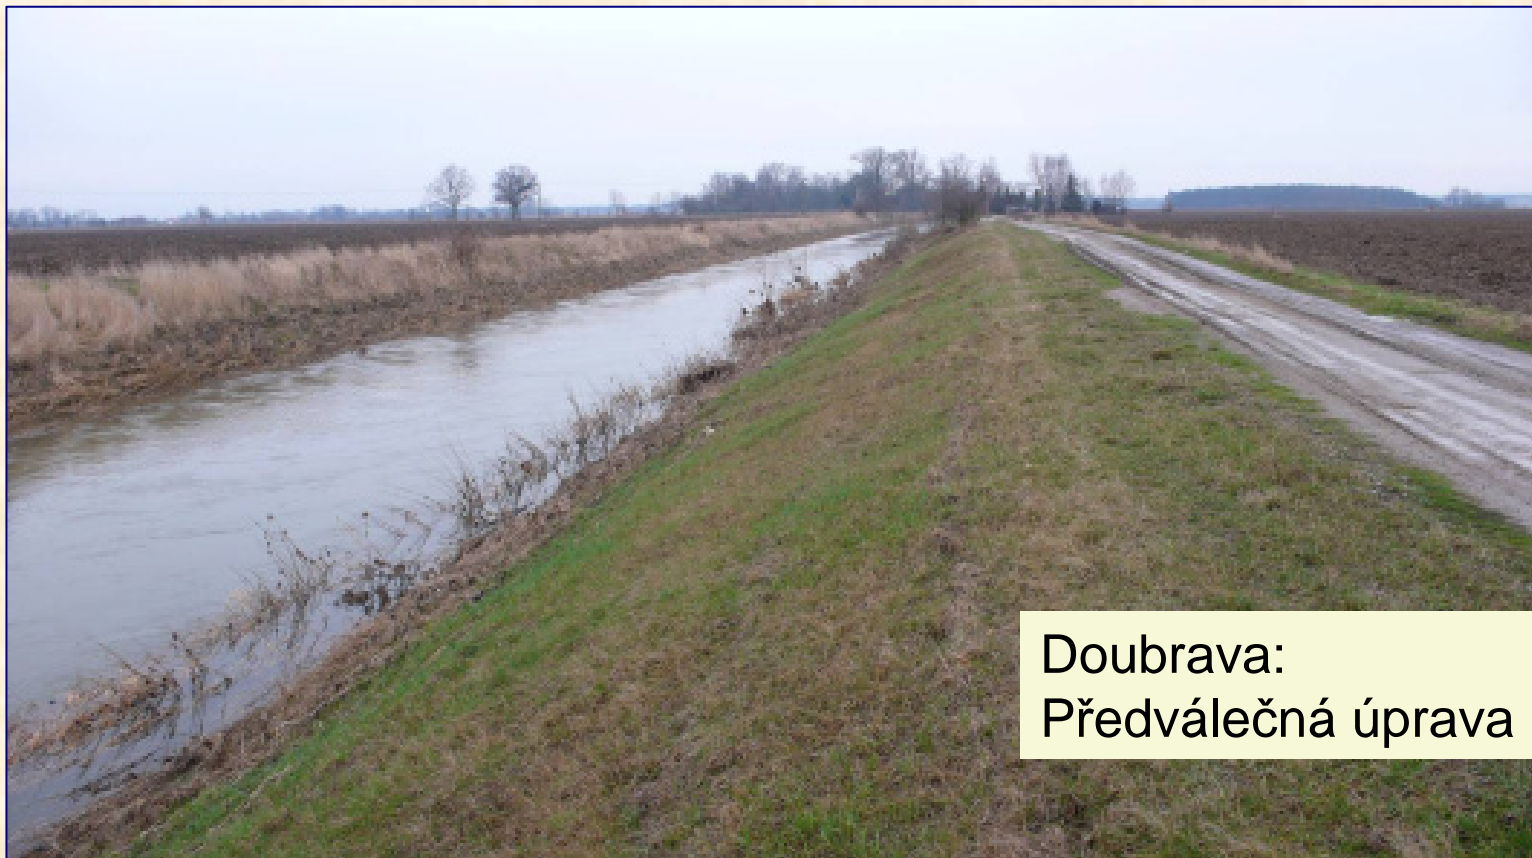
Doubrava:
Předválečná úprava na Q_{20}

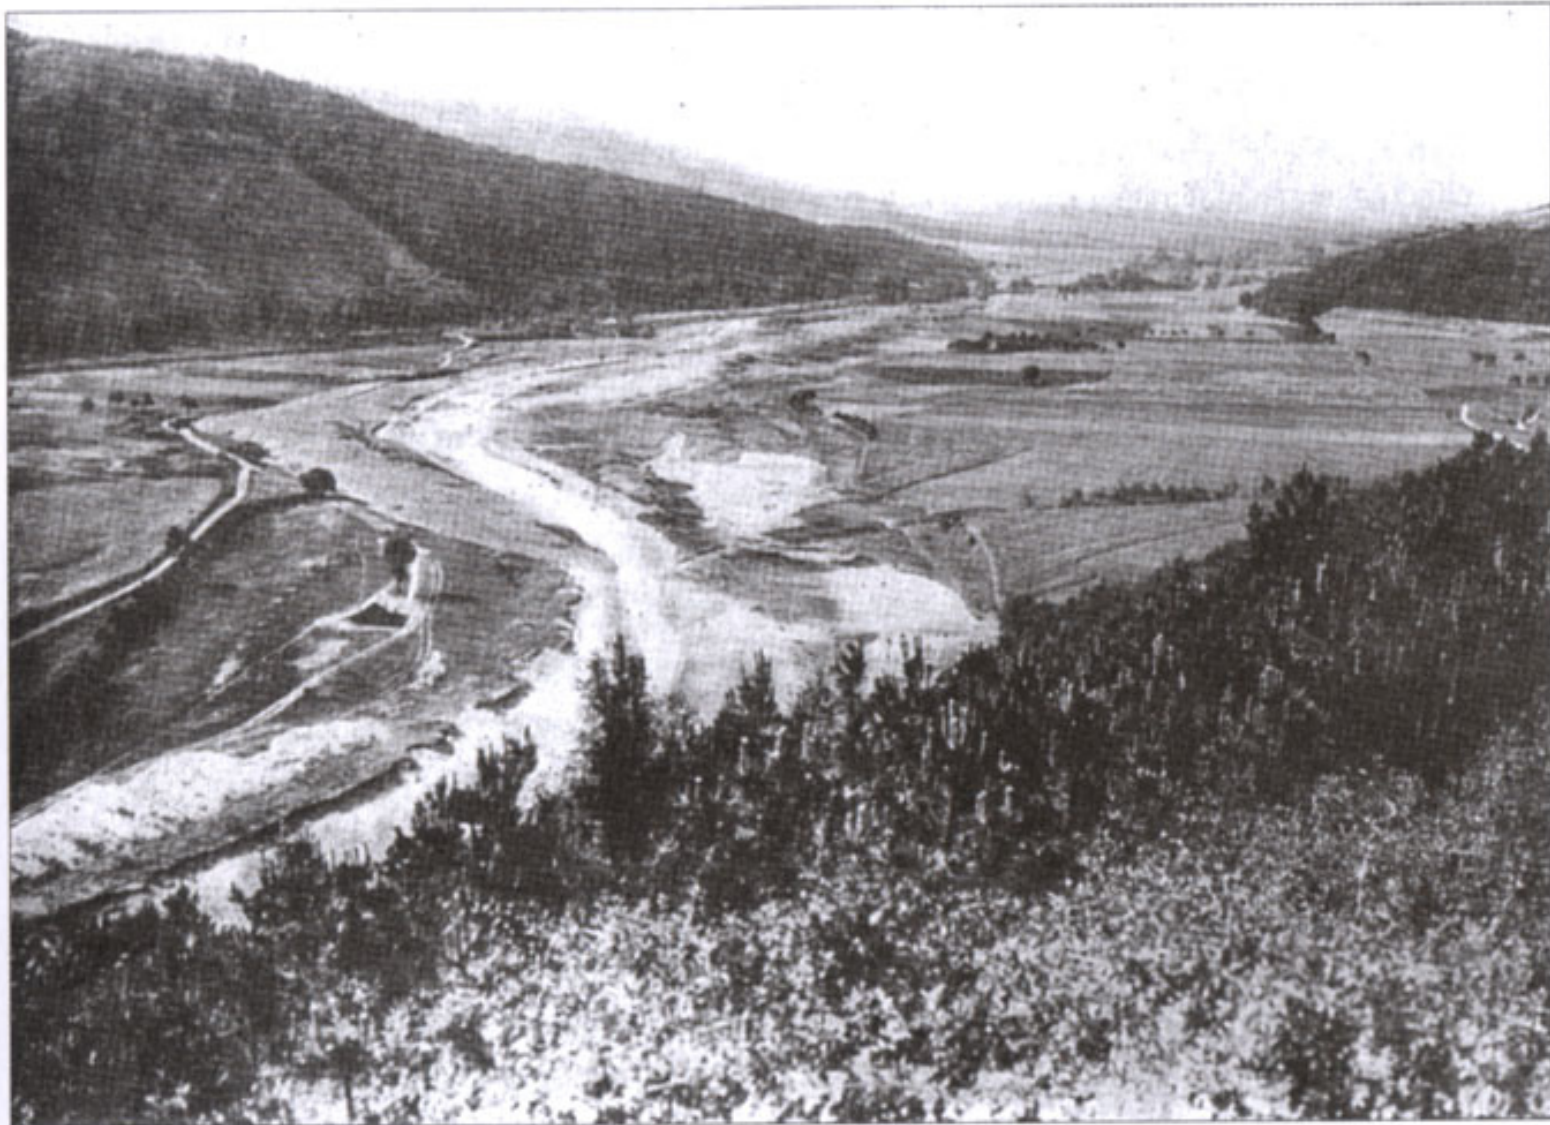
Litavka pod Zdicemi před úpravou v roce 1905

Obrázek z článku J. Topinky Regulace řek na Berounsku, 2002

Povodňový paradox na historickém příkladu Litavky -
- **kterak bylo možné za prohnitého Rakouska – Uherska zneužít povodňové psychózy k tomu, aby se za státní peníze situace ještě více zhoršila:**

- 1815, 1820, 1824, 1827, 1830, 1845, 1872, 1874, 1879, 1890 – Beroun stížen povodněmi;
- berounští žádají císaře pána o regulaci Litavky na náklady eráru
- 1904 – regulace zahájeny;
- ku prospěchu vlastníků polností v nivě řeky je část prostředků vyčleněna na regulace nad Berounem;
- 1908 – 1913 – regulace Litavky s výstavbou jezů až po Lochovice (ř. km 18,2);
- v úseku nad Berounem omezeny tlumivé rozlivy povodní do nivy, podpořena koncentrace proudění v kapacitním korytě (včetně zásadní ekologické destrukce toku).

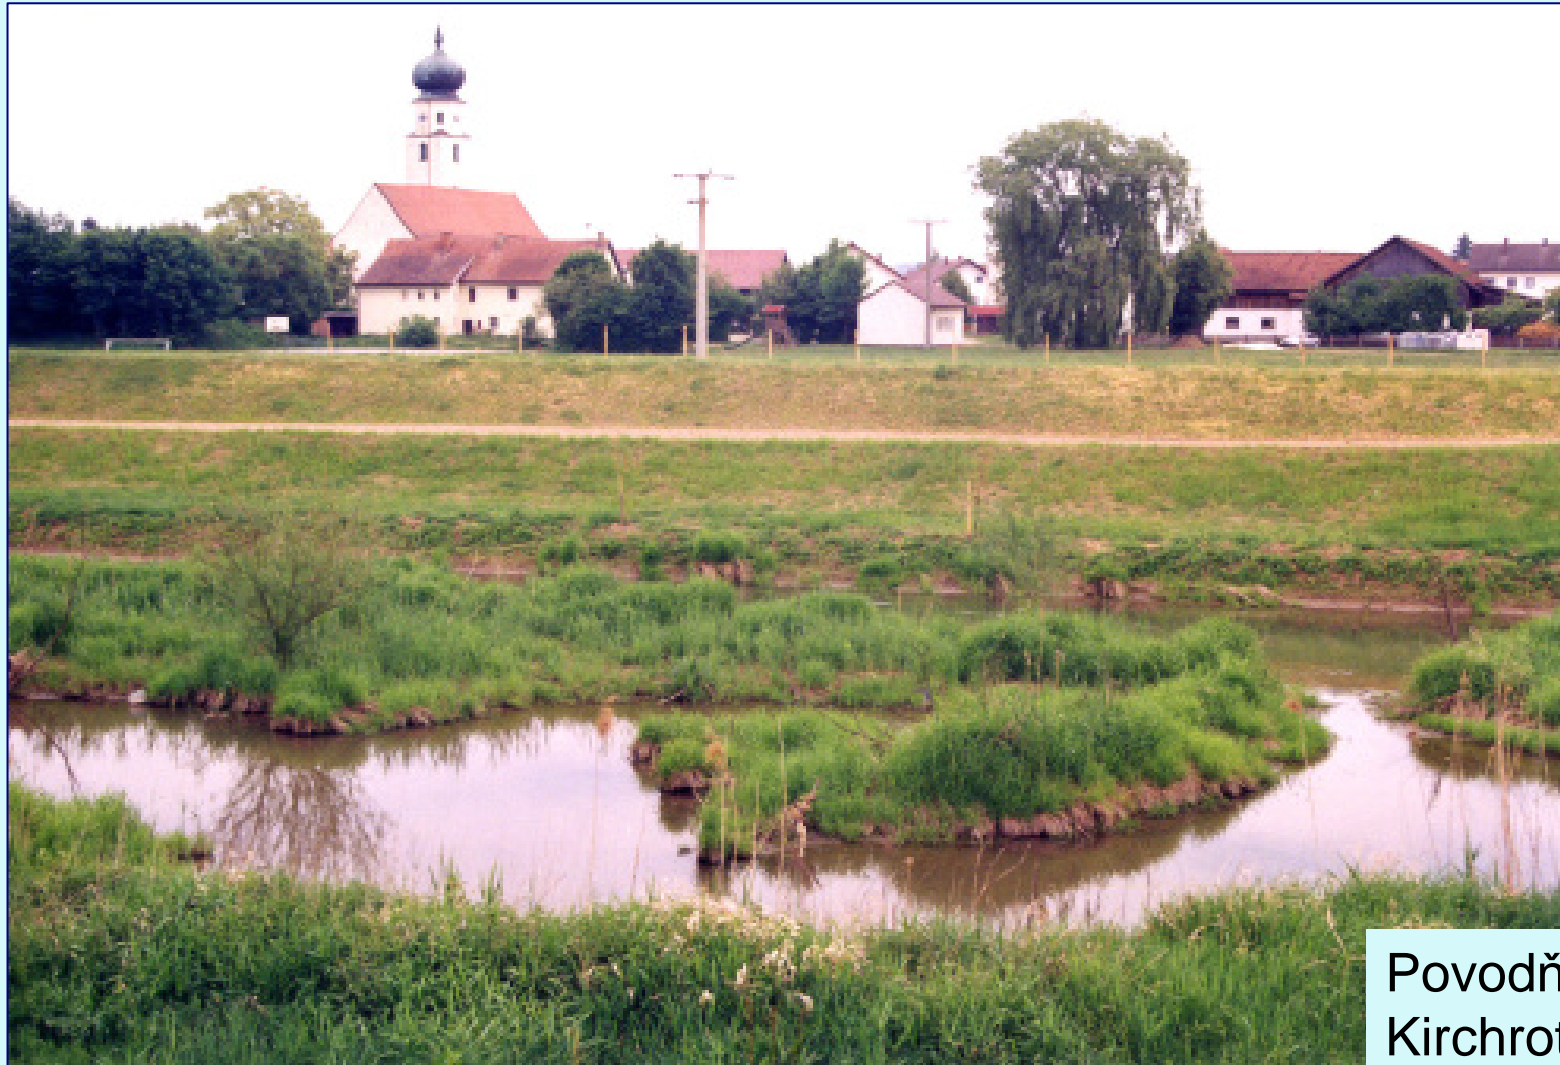
Povodňové koryto
Kirchroth

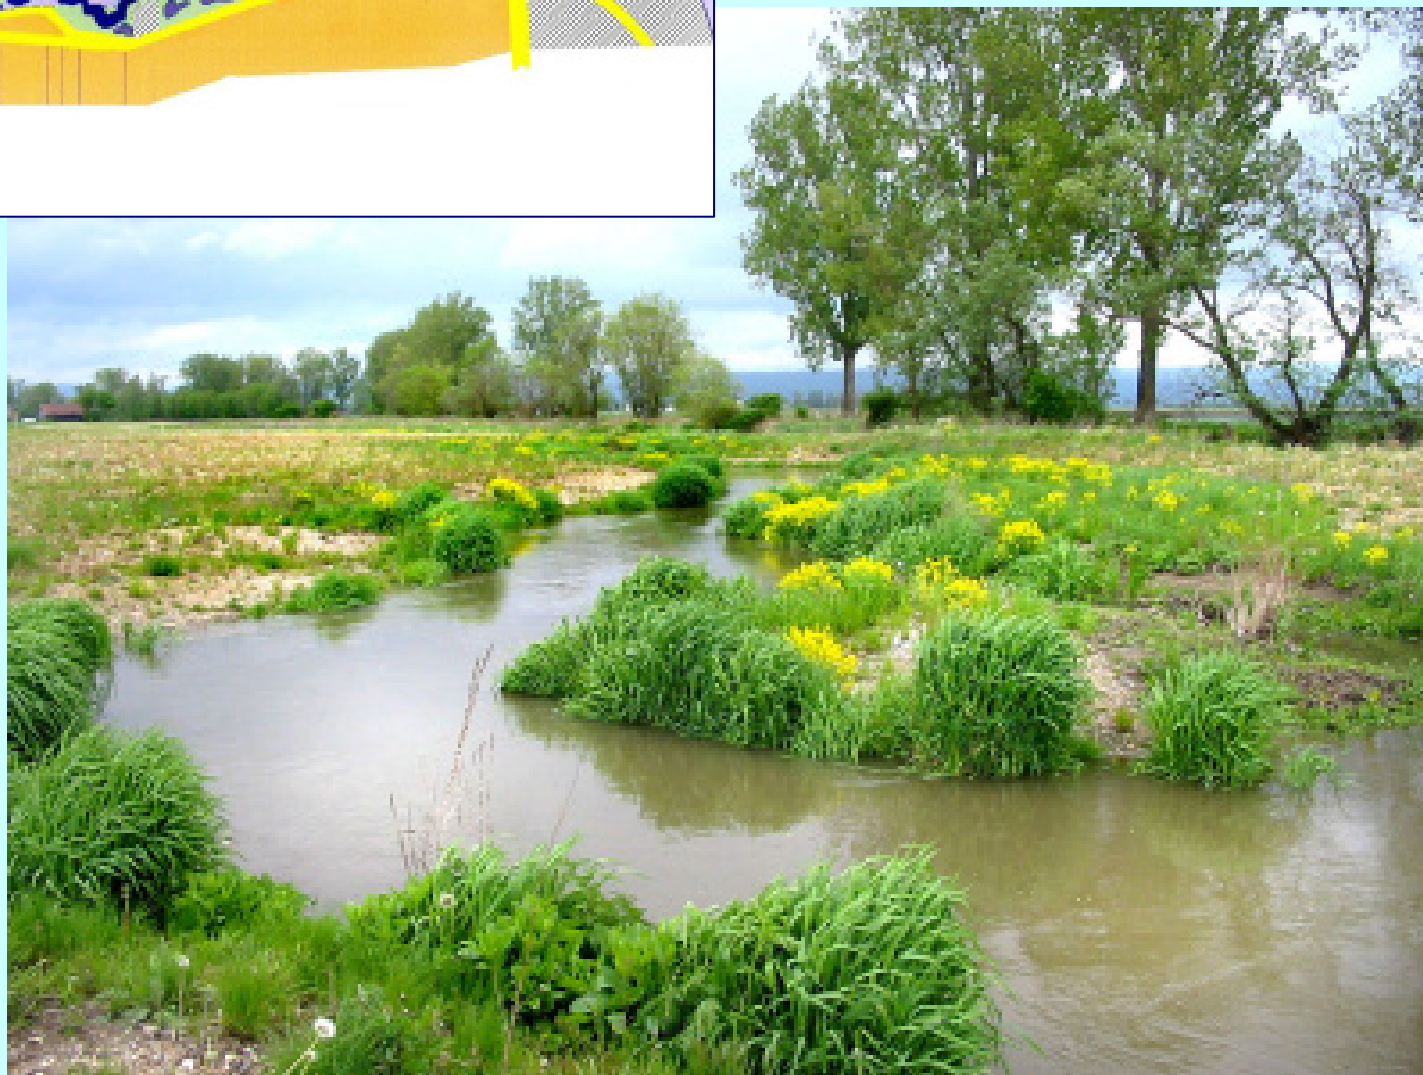
Protipovodňová
ochrana obce Pfatter
revitalizací
stejnojmenné říčky

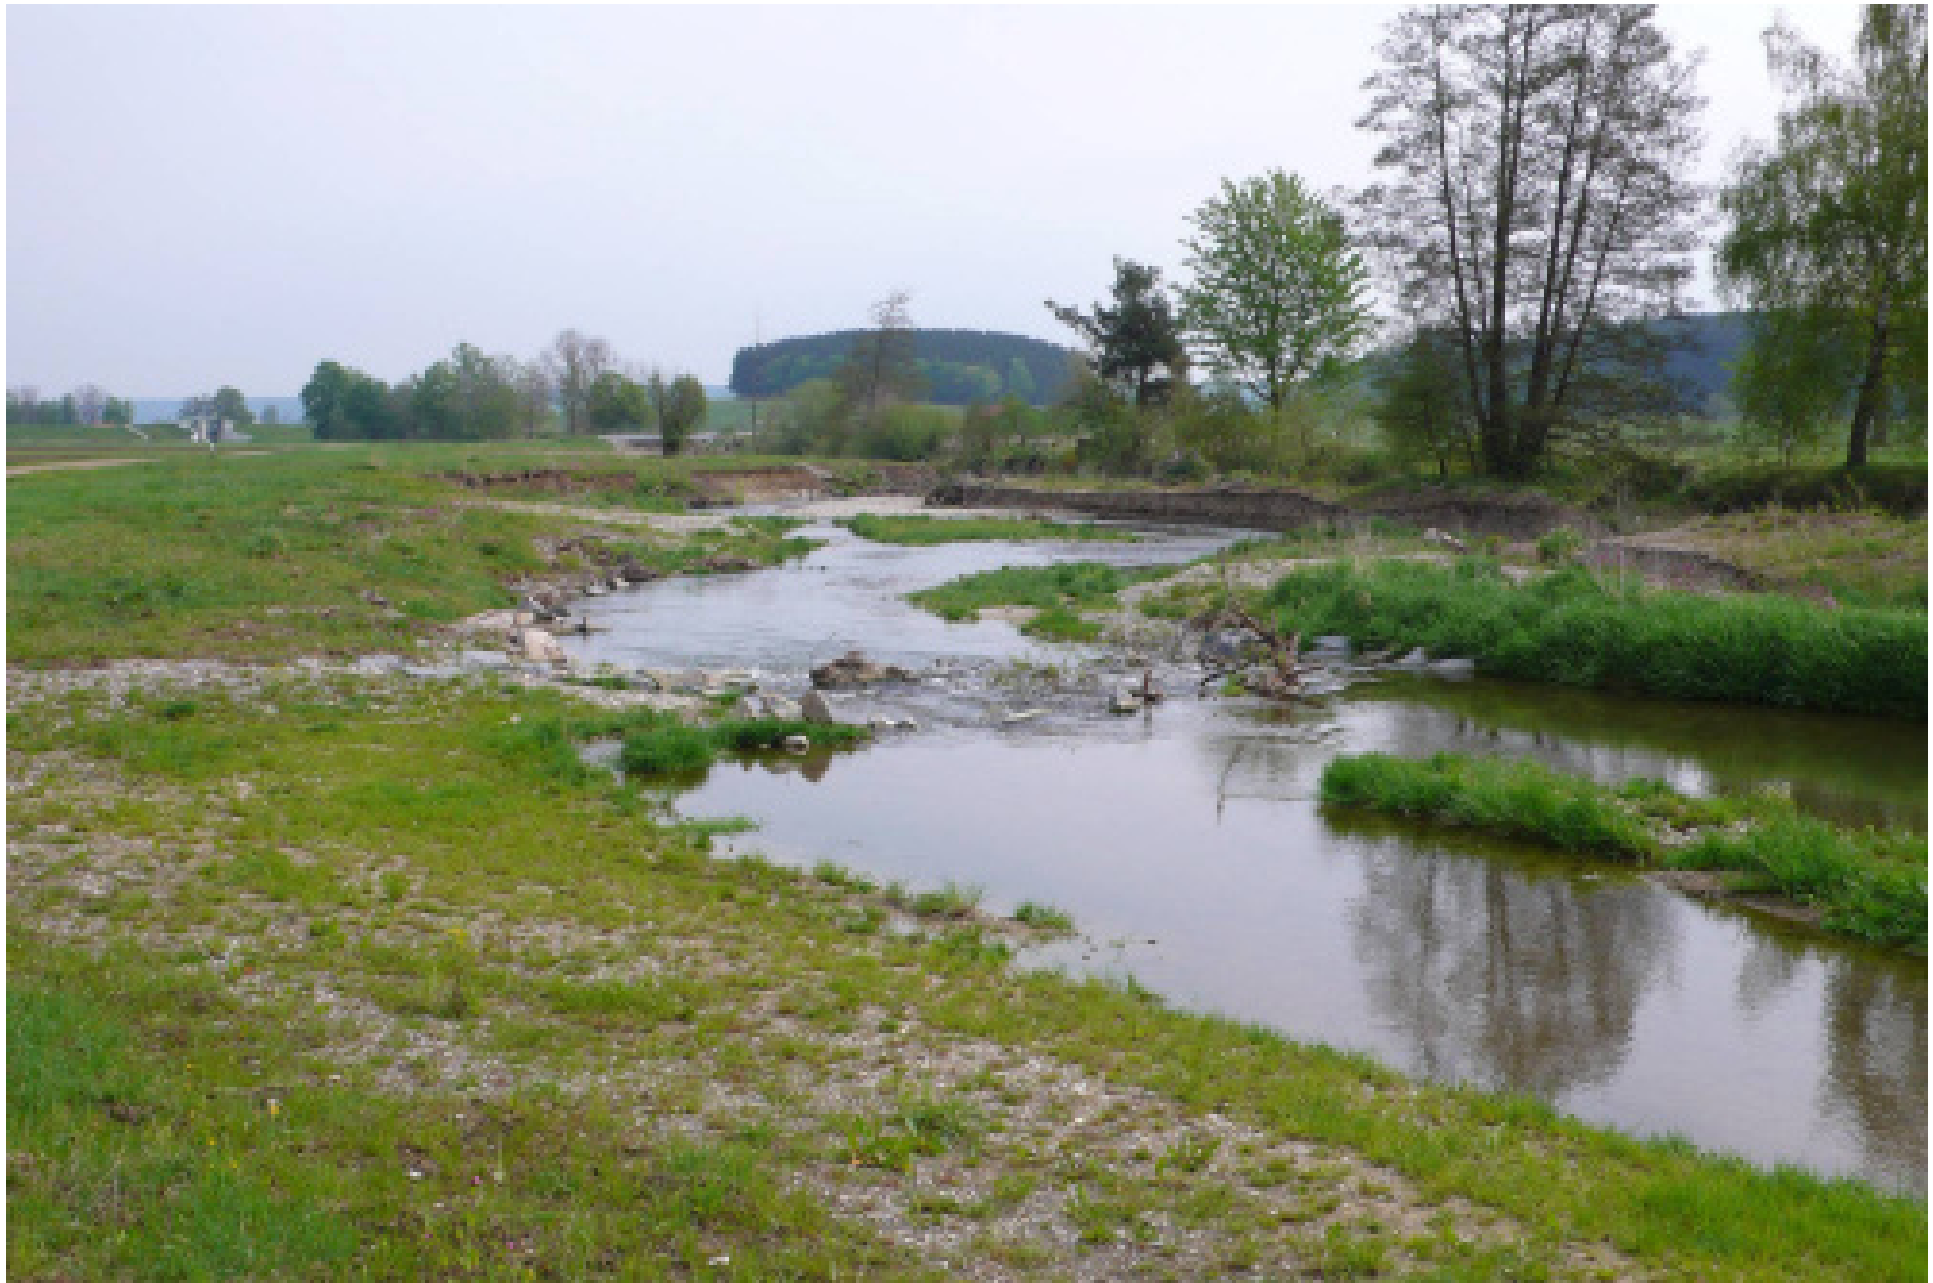
Rozvolnění říčky Mindel nad obcí Dirlewang (05/2009)

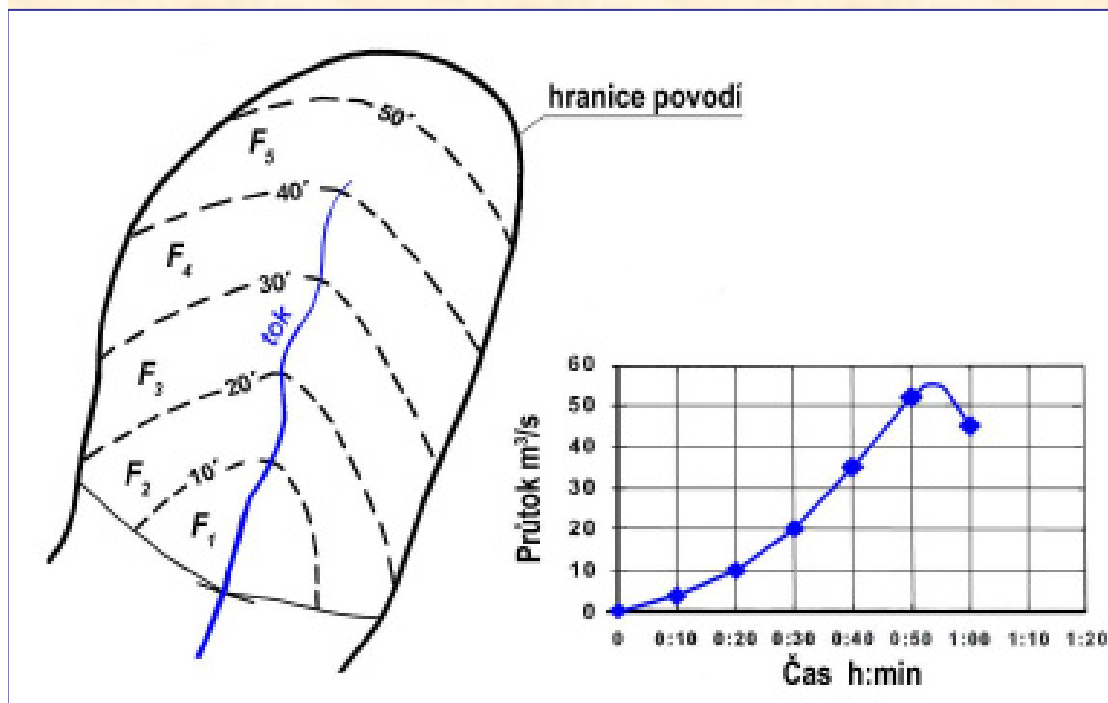
Vliv charakteru koryt toků na koncentraci povodňových vln v primárním povodí, zasaženém srážkou (podle V. Matouška)

Doběh povodně z povodí s přírodním tokem

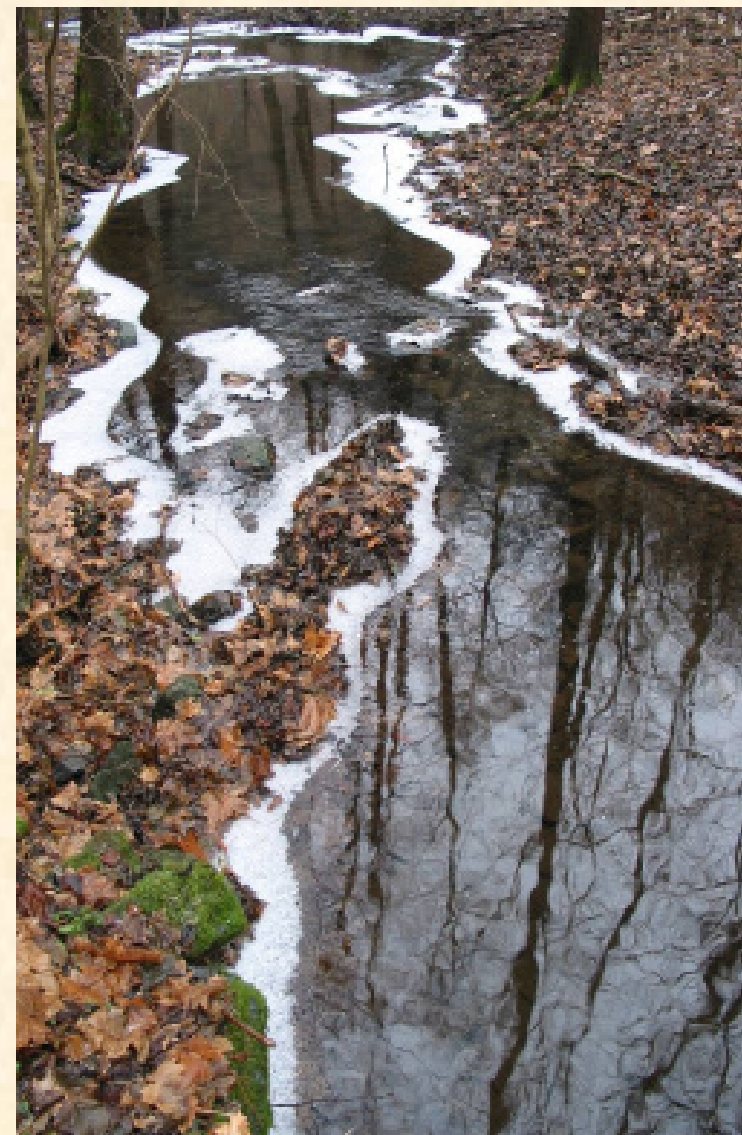
Změna doběhu povodně z povodí
v důsledku technické úpravy toku

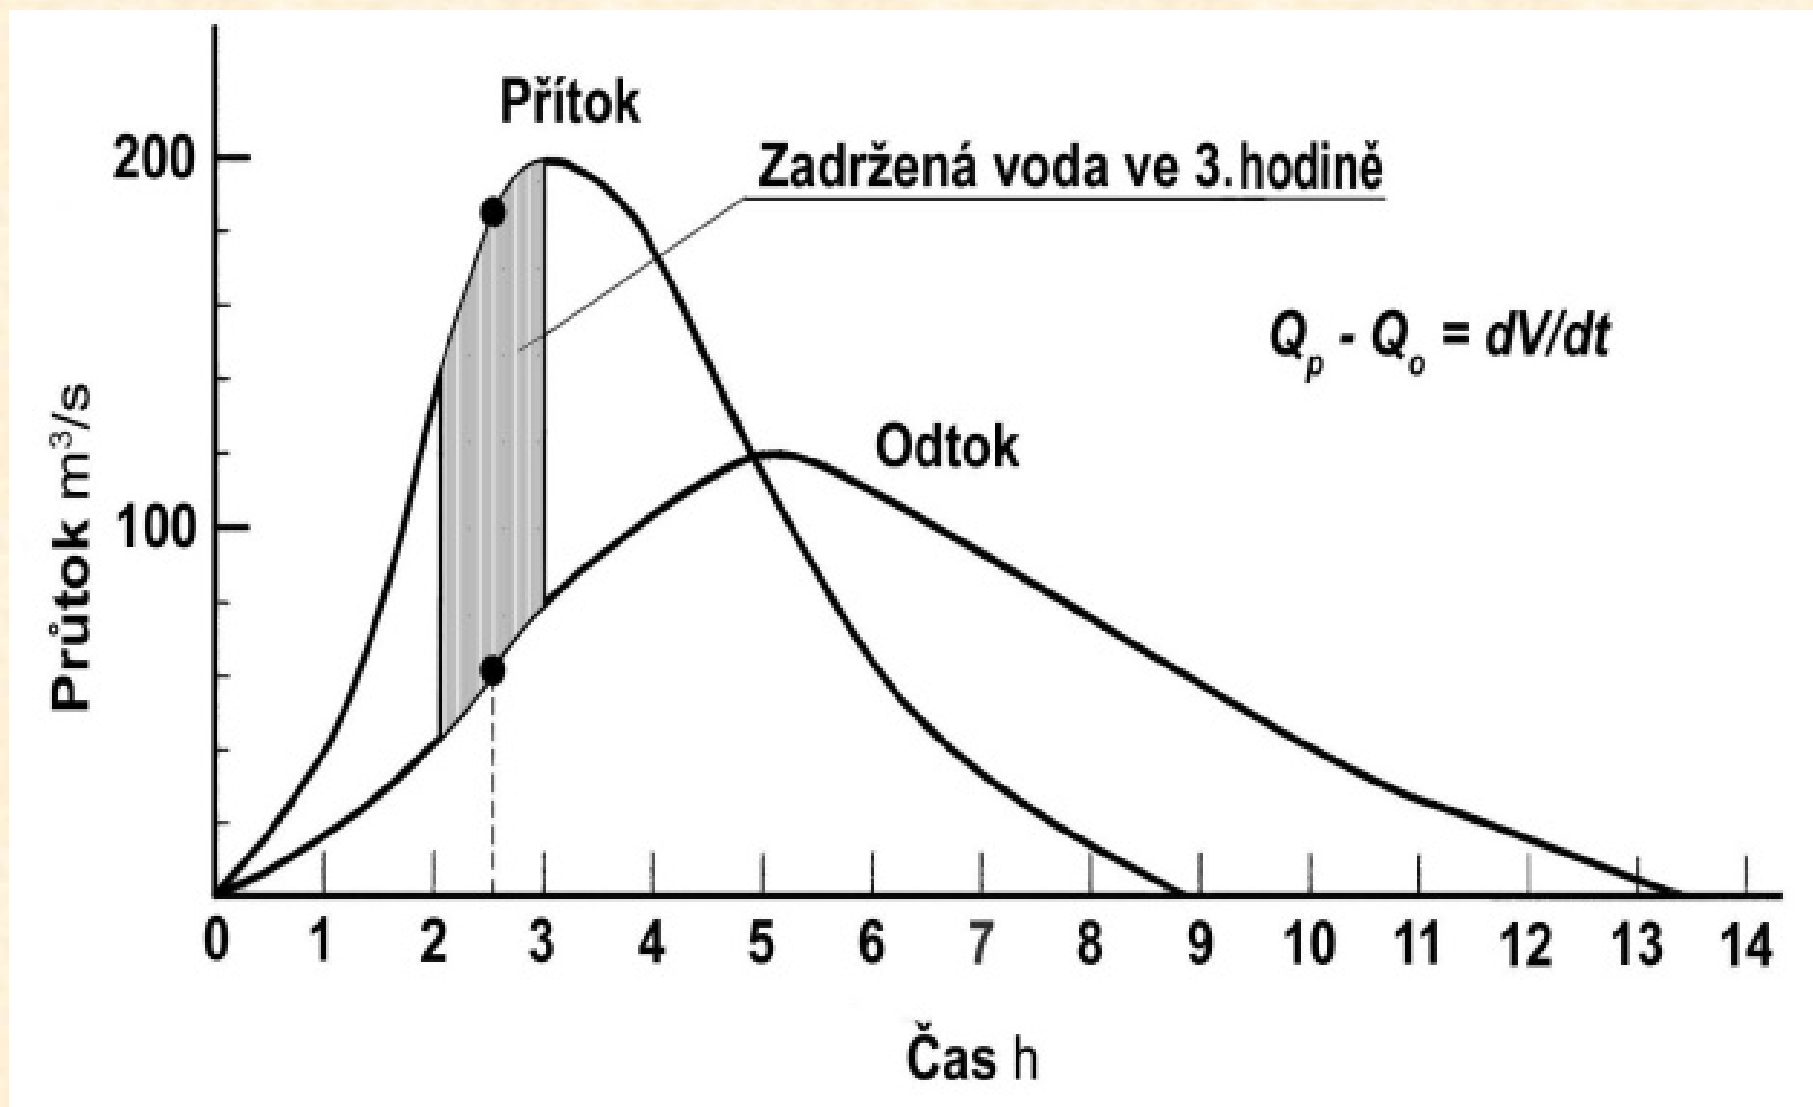
Transformace povodňové vlny v úseku toku s možností rozlivu do nivy

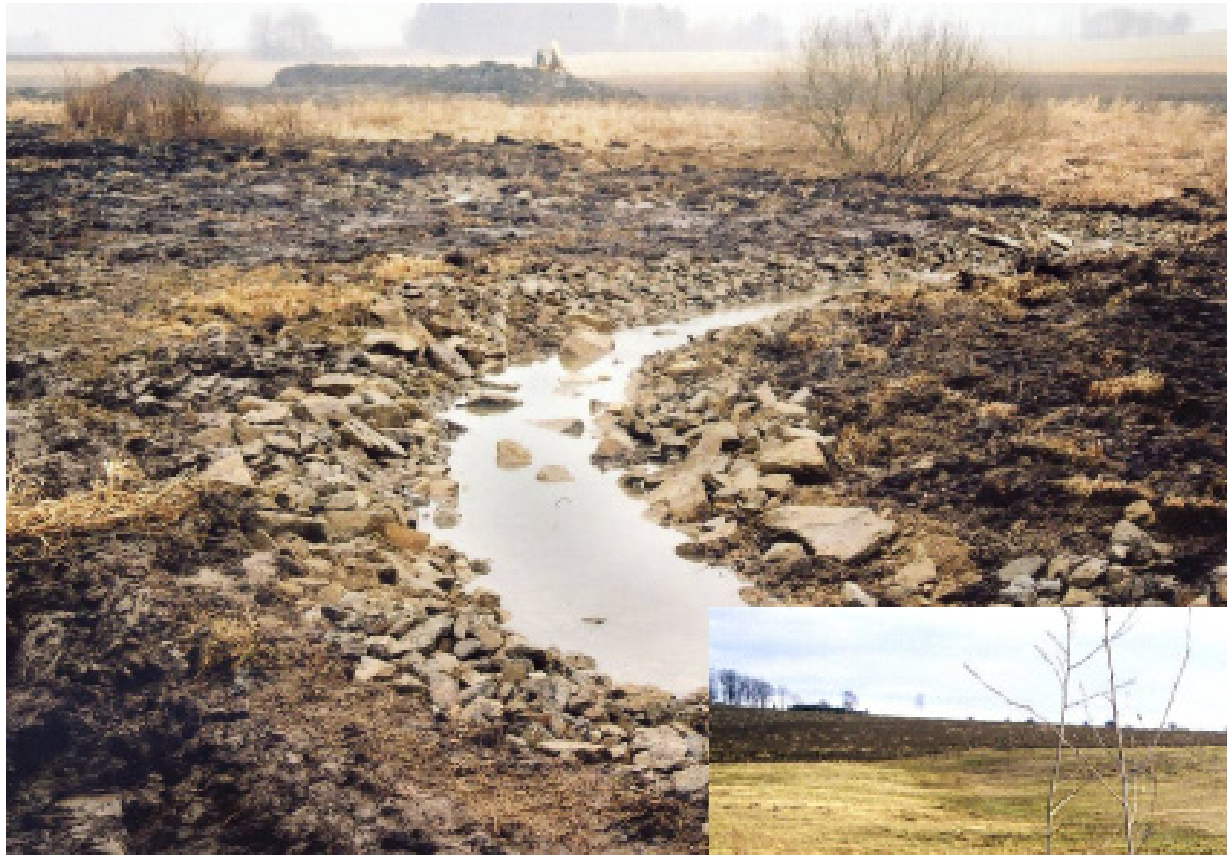
za výstavby

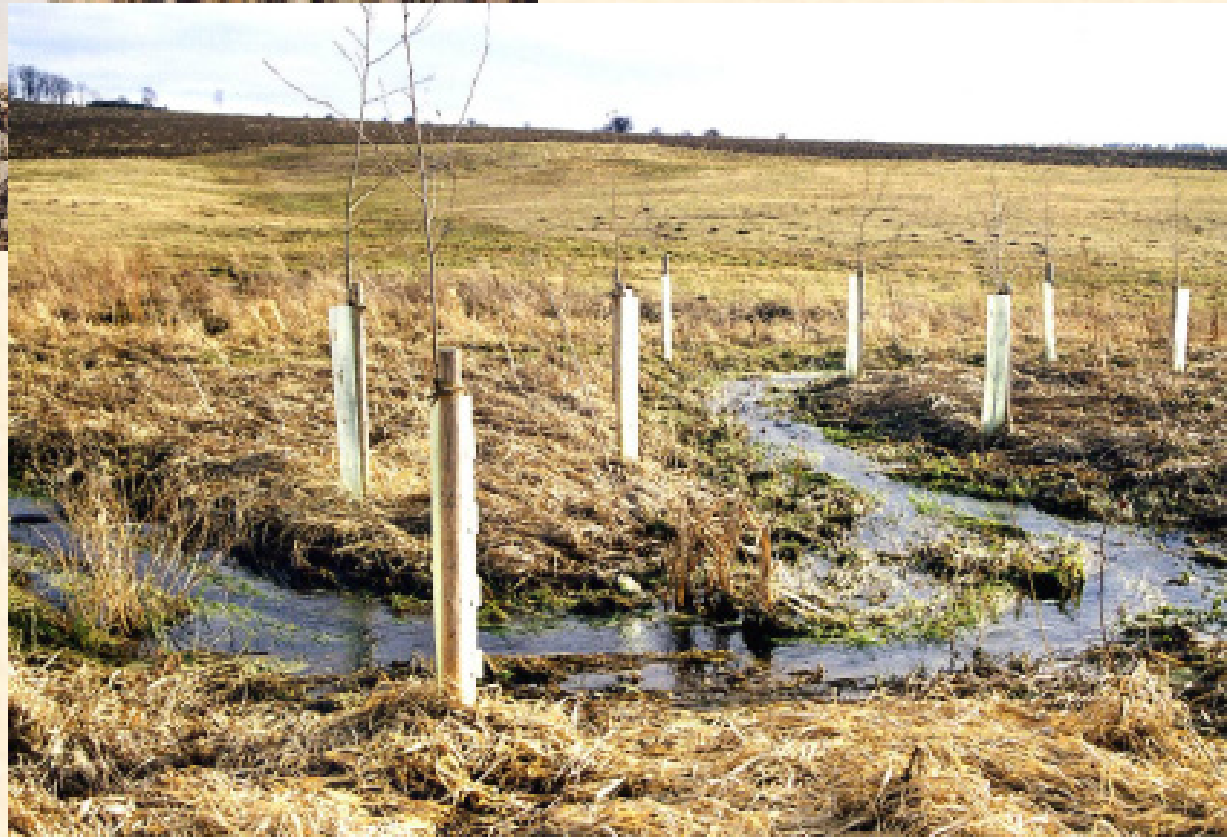
po 1. sezóně

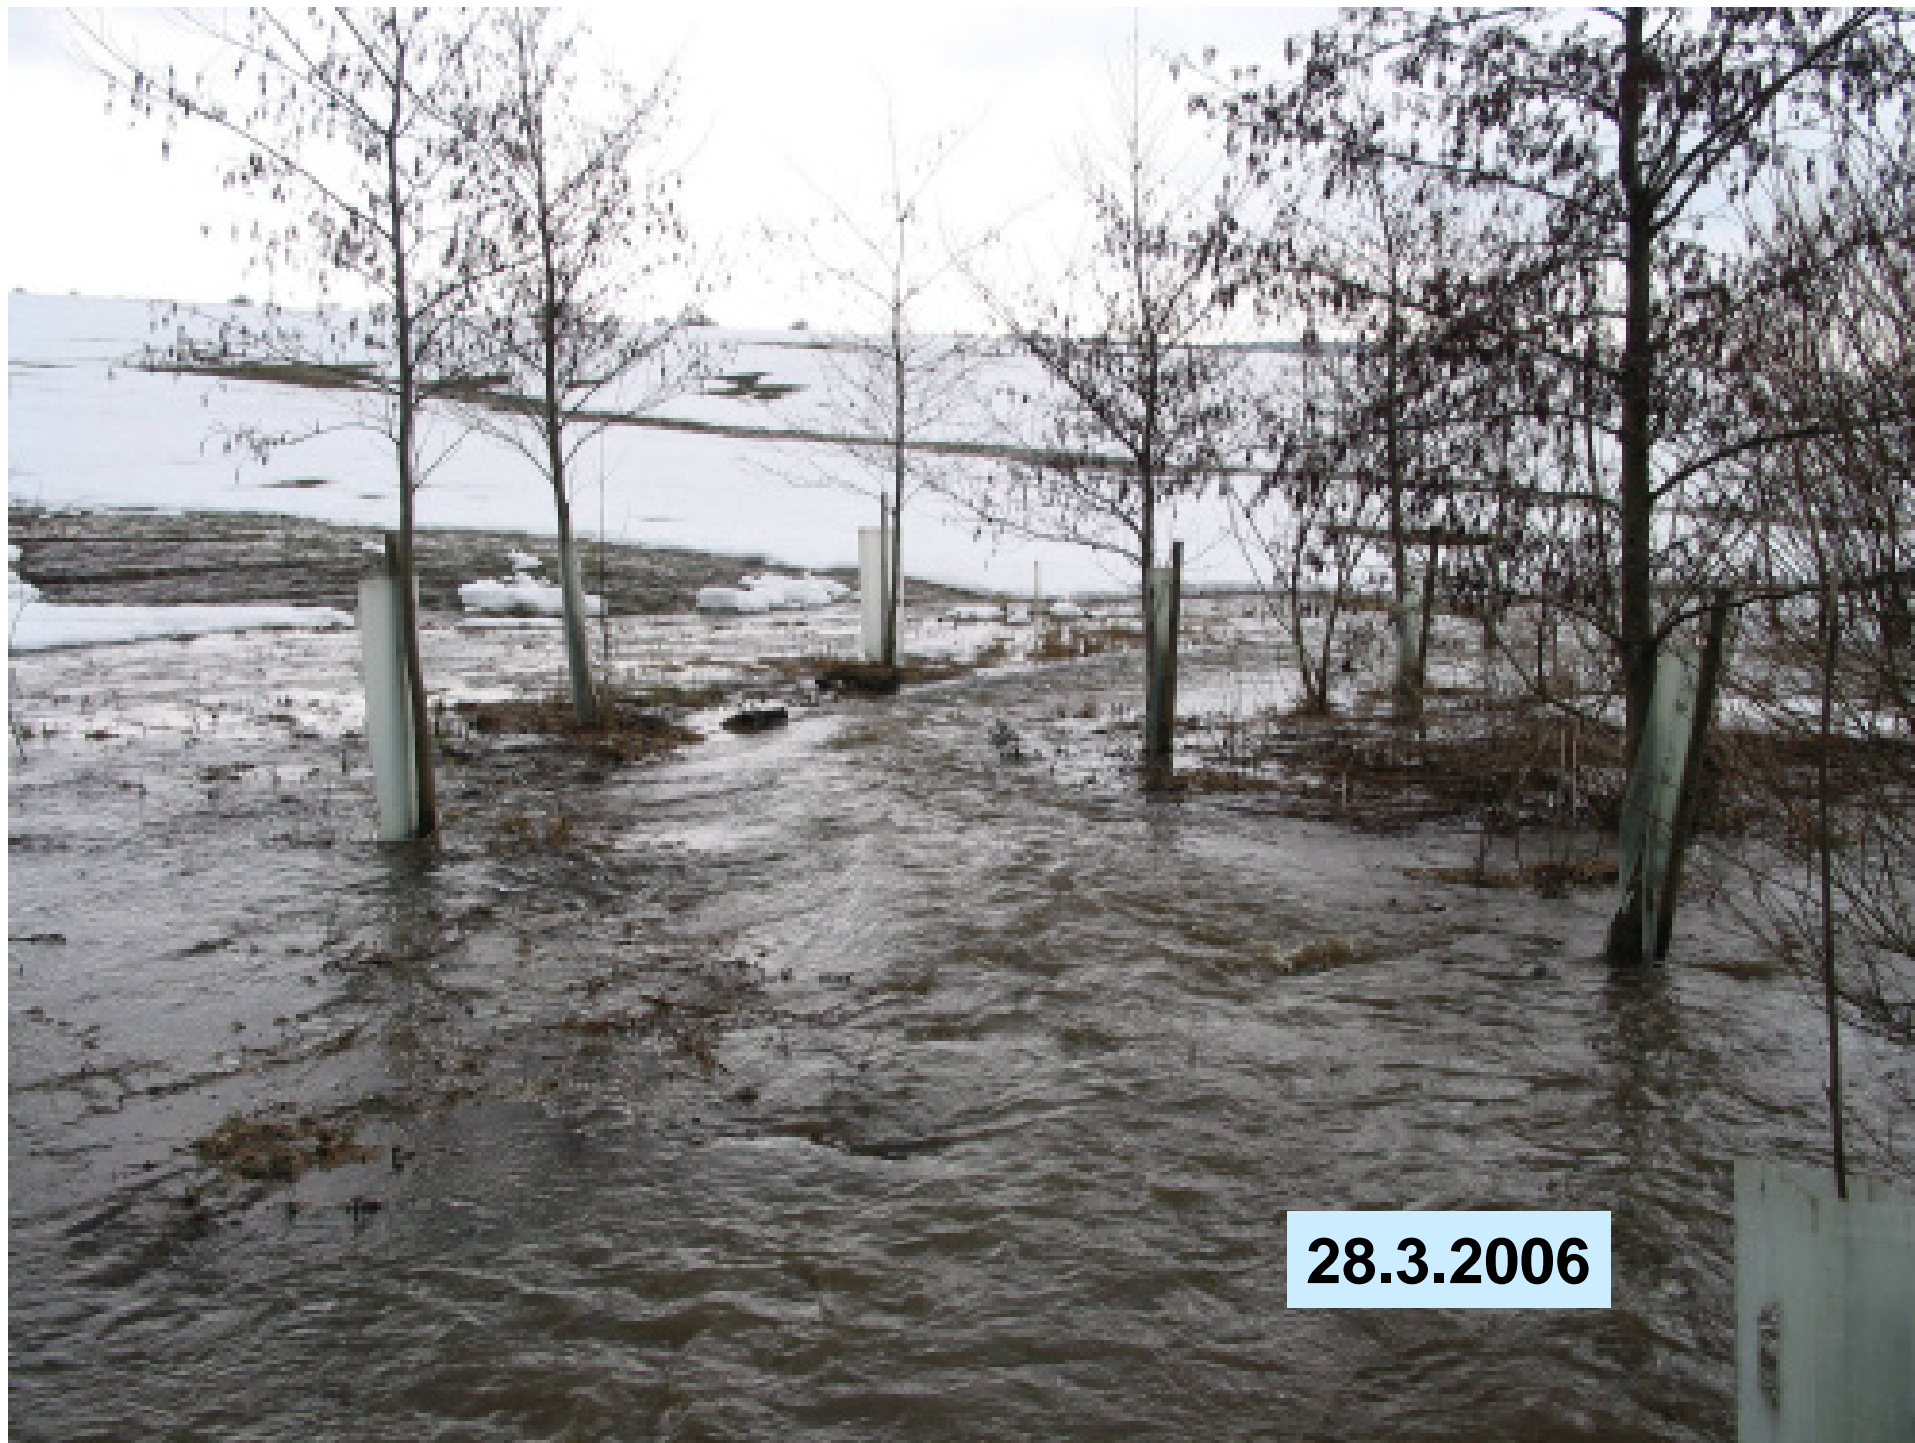
28.3.2006

Pravonín:

**Nahrazení upraveného
koryta korytem
přírodního rázu**

Technicky upravené koryto	Revitalizační koryto
Délka úseku 360 m	délka v tomtéž úseku 540 m
Střední sklon 2,5 %	1,6 %
Hloubka koryta cca 1,2 m	do 0,5 m
Kapacita až 12 m ³ .s ⁻¹	do 1,1 m ³ .s ⁻¹
Rychlost za kapacitního plnění cca 4,4 m.s ⁻¹	cca 1,1 m.s ⁻¹

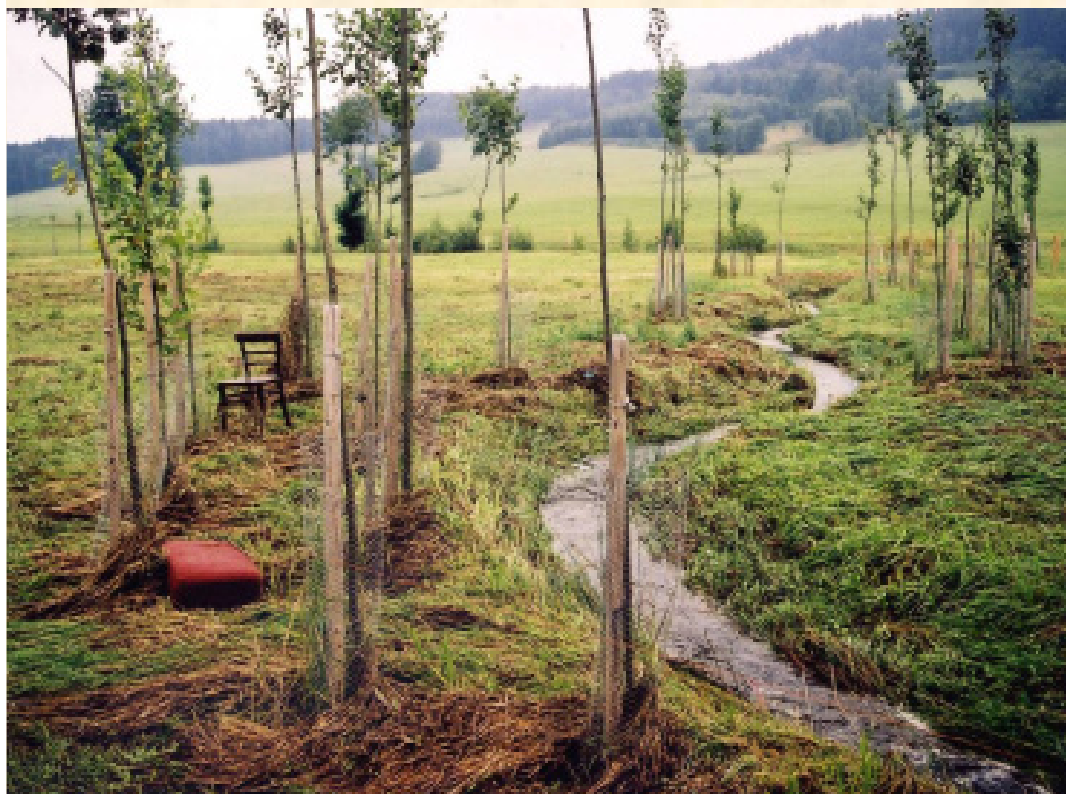
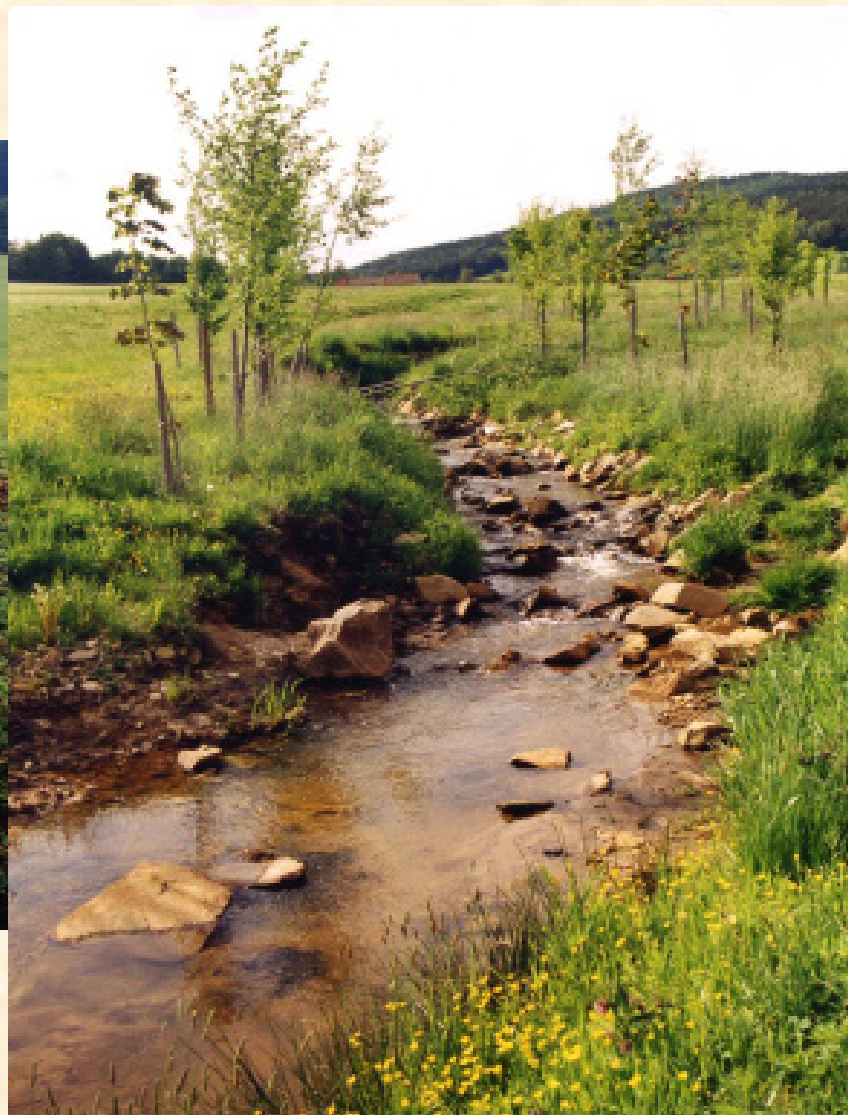
Revitalizace Borové U Chvalšín po provedení Q_{80} až Q_{100} v létě roku 2001:
Revitalizační koryto odolalo, místy bylo dotvořeno do tvarů ještě bližších
přírodě

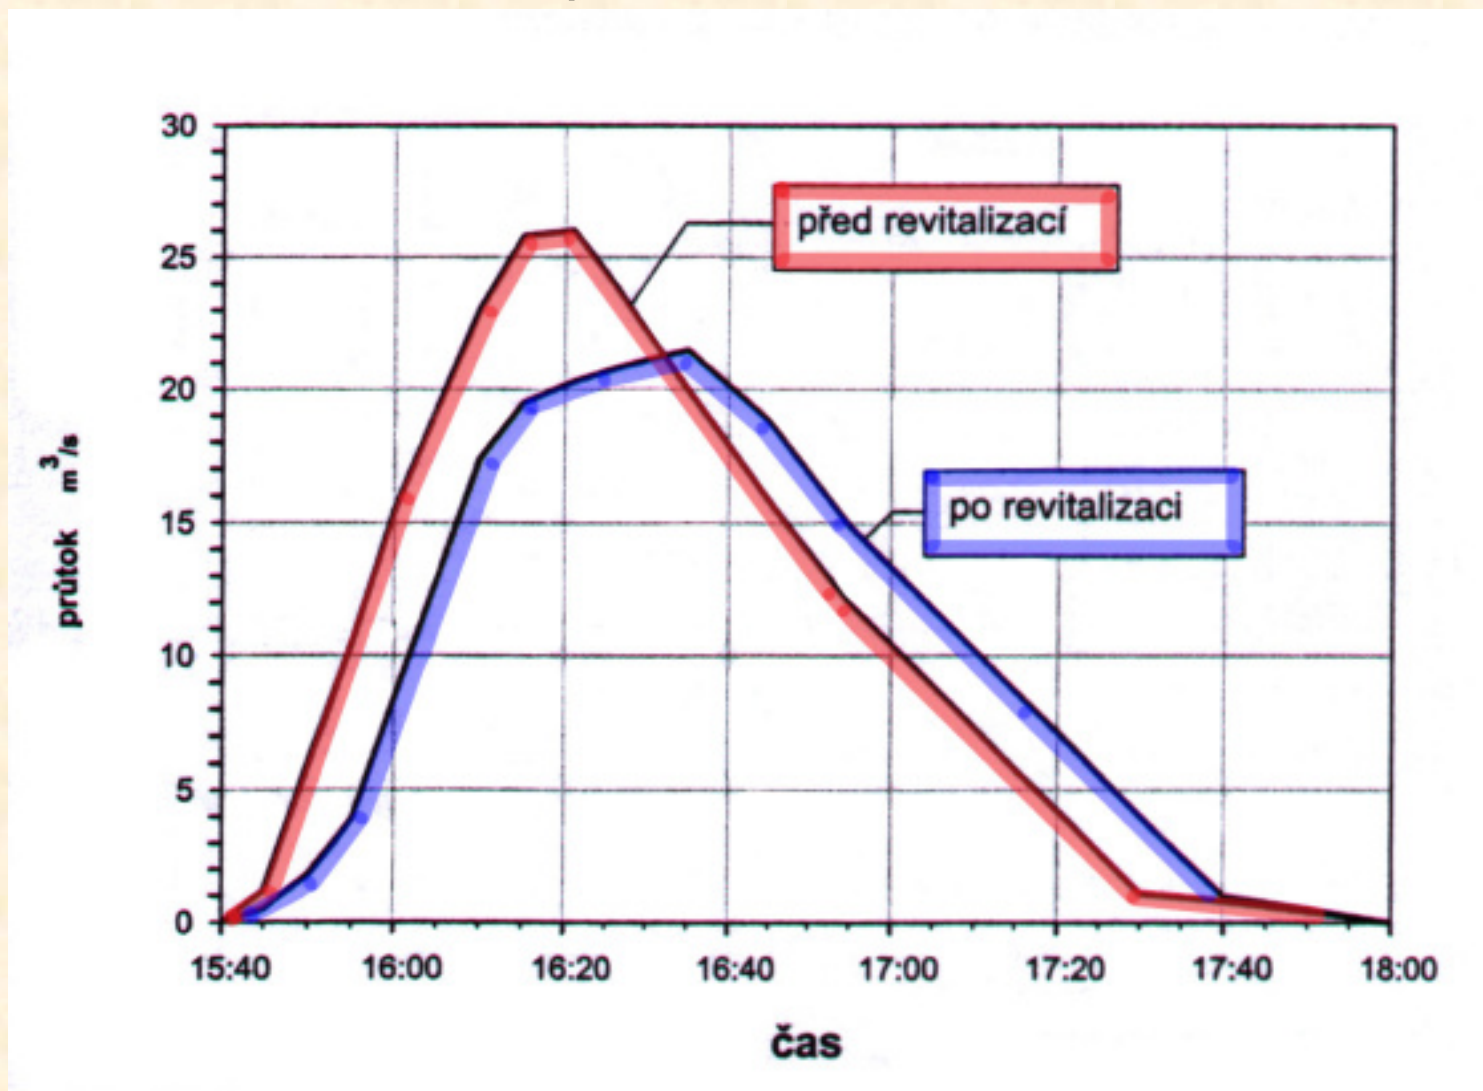
Ztlumení průběhu Q100 ve 3 km revitalizace Borové (2001) – podle Matouška

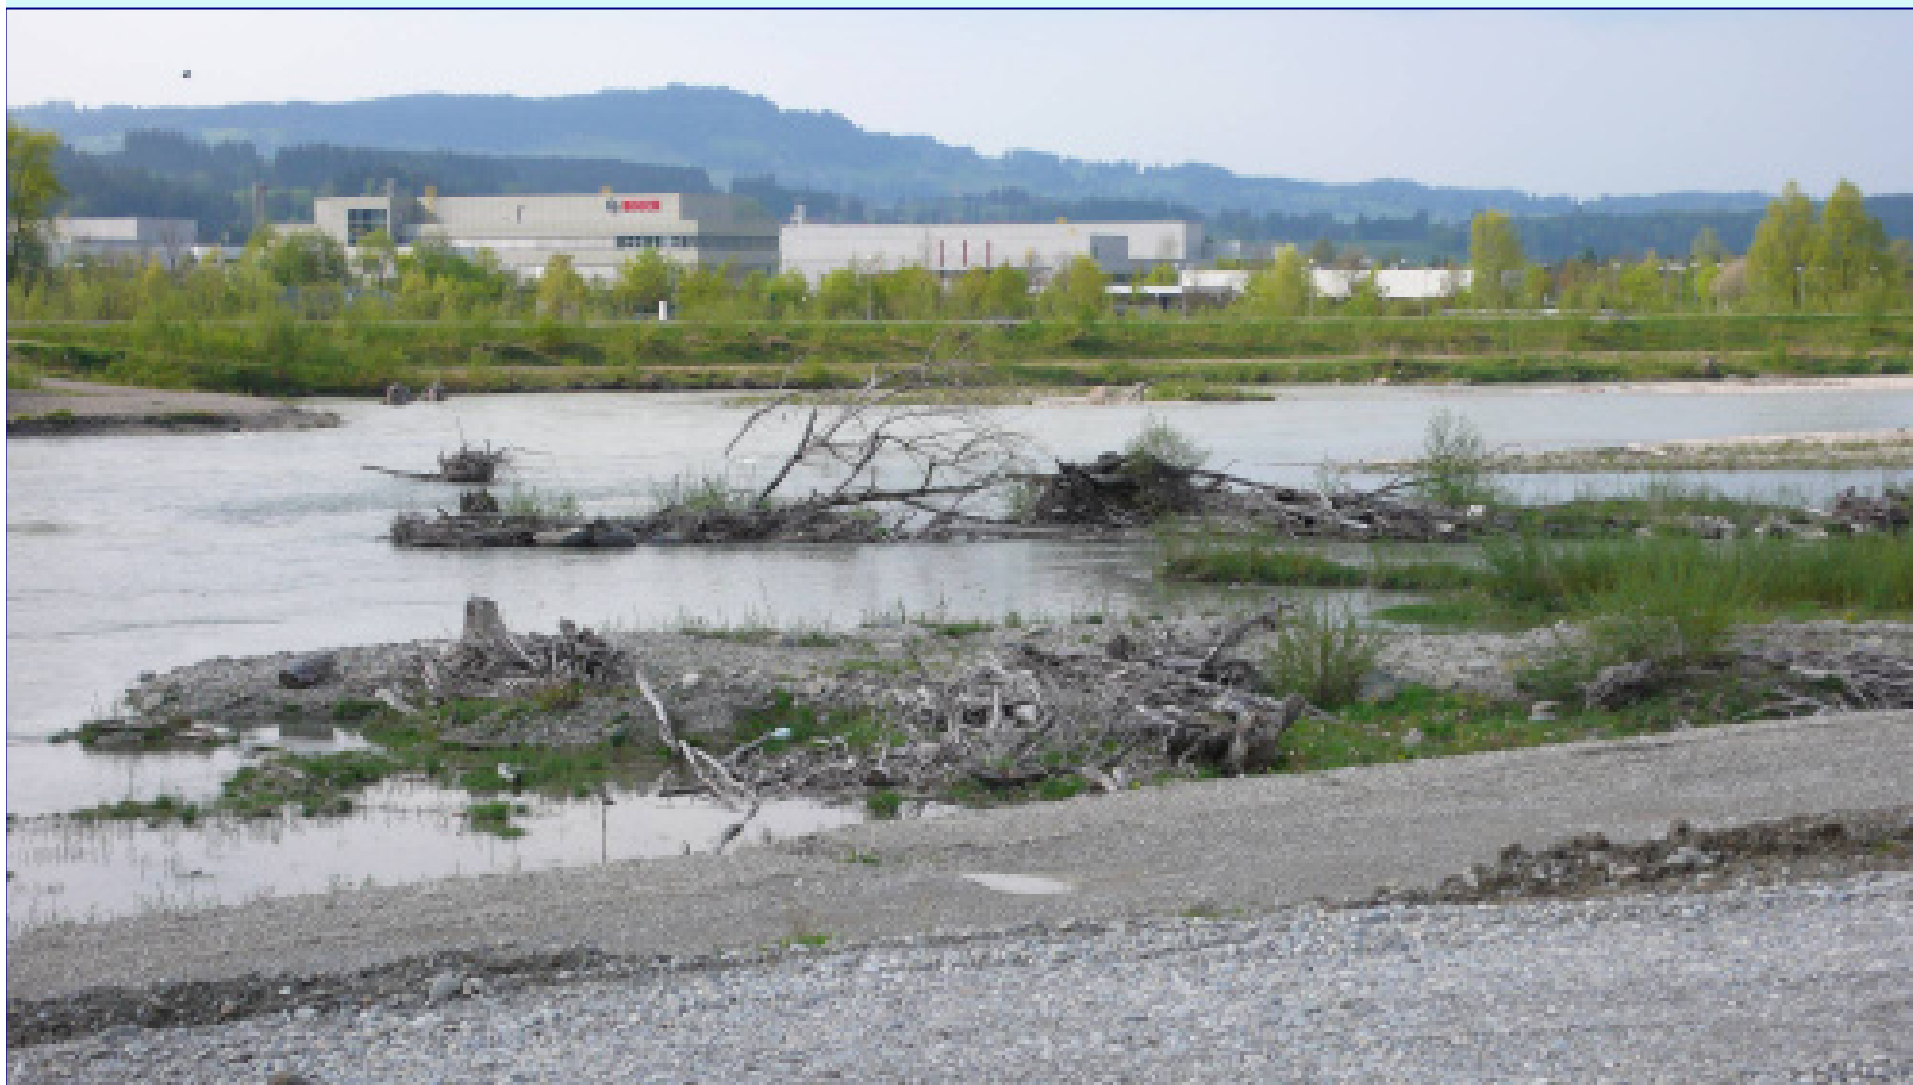
Povodňové koryto Iller u továrny Bosch, 05/2009
