**Ekologicky orientovaná
opatření
v protipovodňové ochraně**

květen 2009

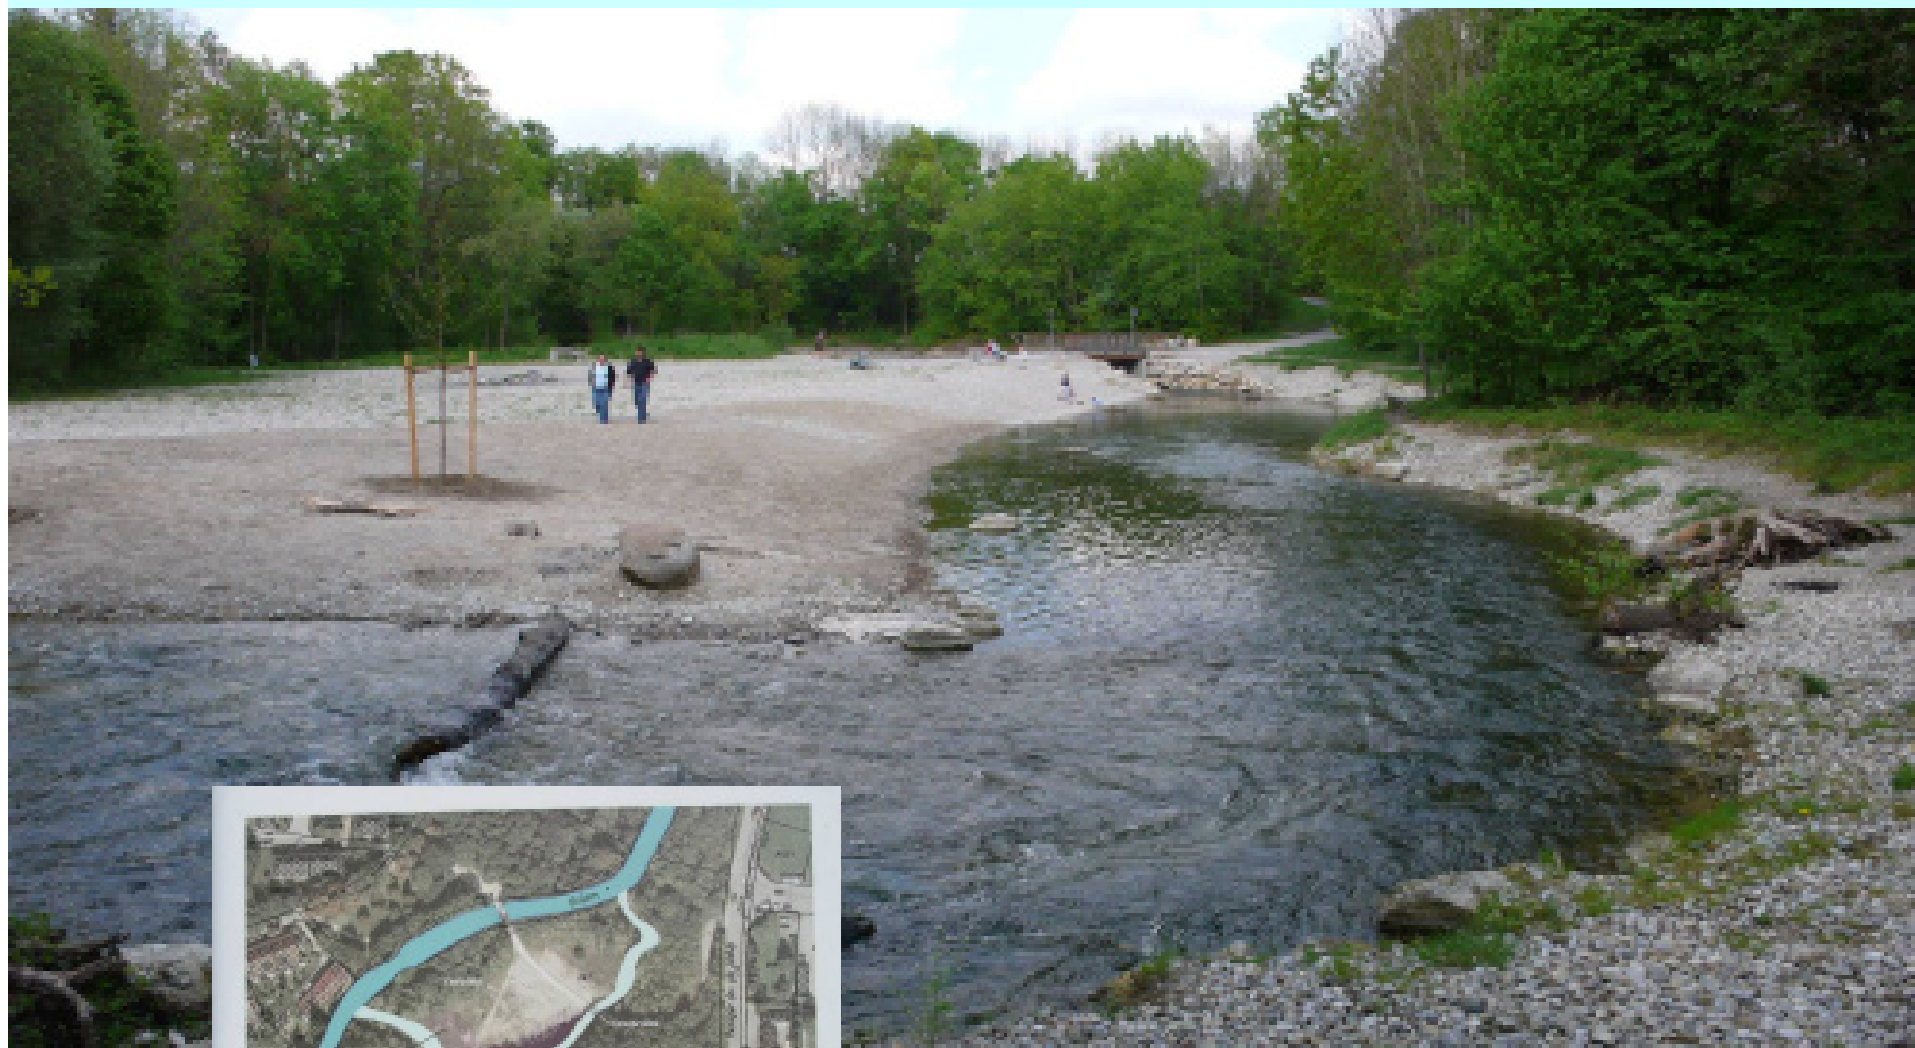
Zkapacitnění říčky Würm na dolním okraji Gräfelfingu přírodě blízkým paralelním ramenem (05/2009)

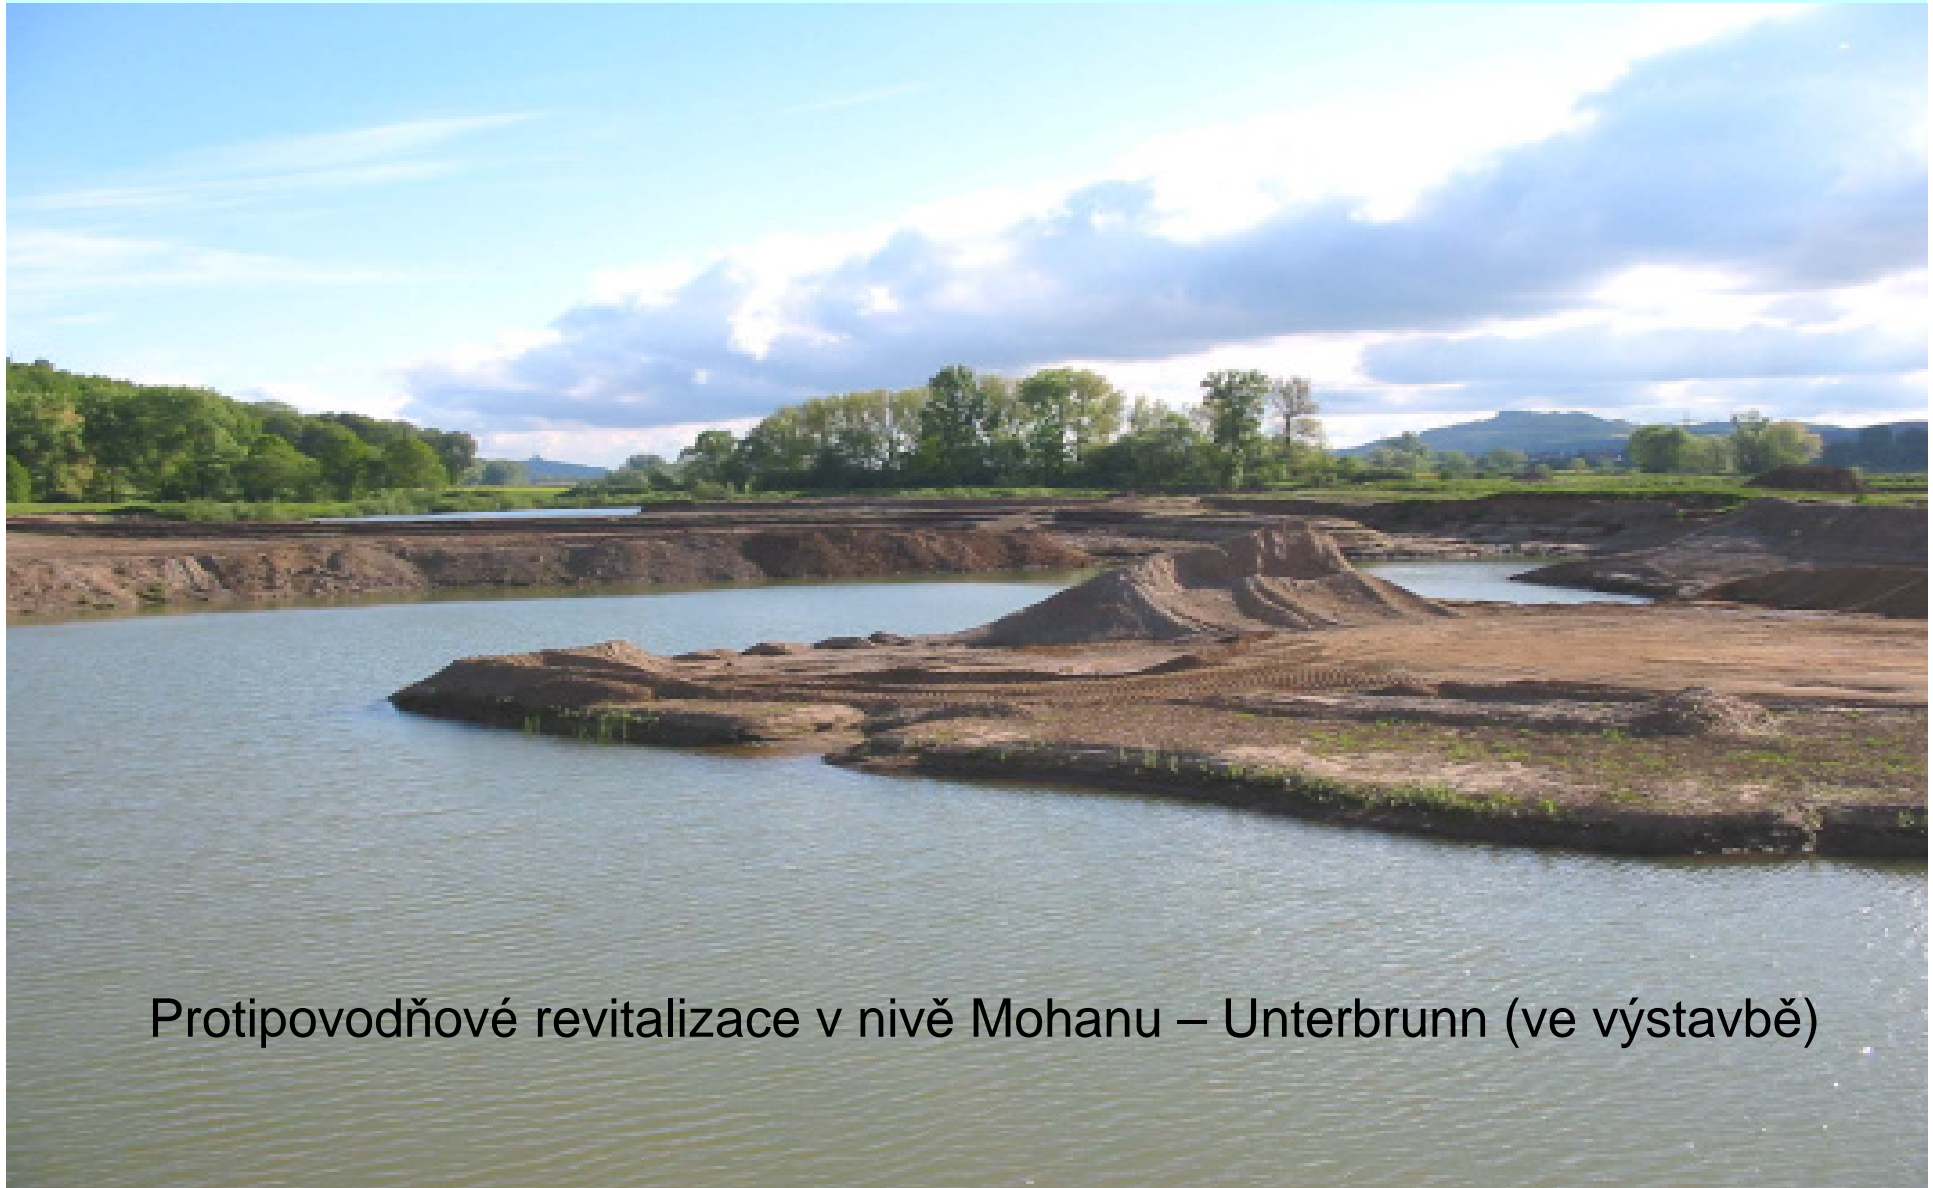
Protipovodňové revitalizace v nivě Mohanu – Unterbrunn (ve výstavbě)

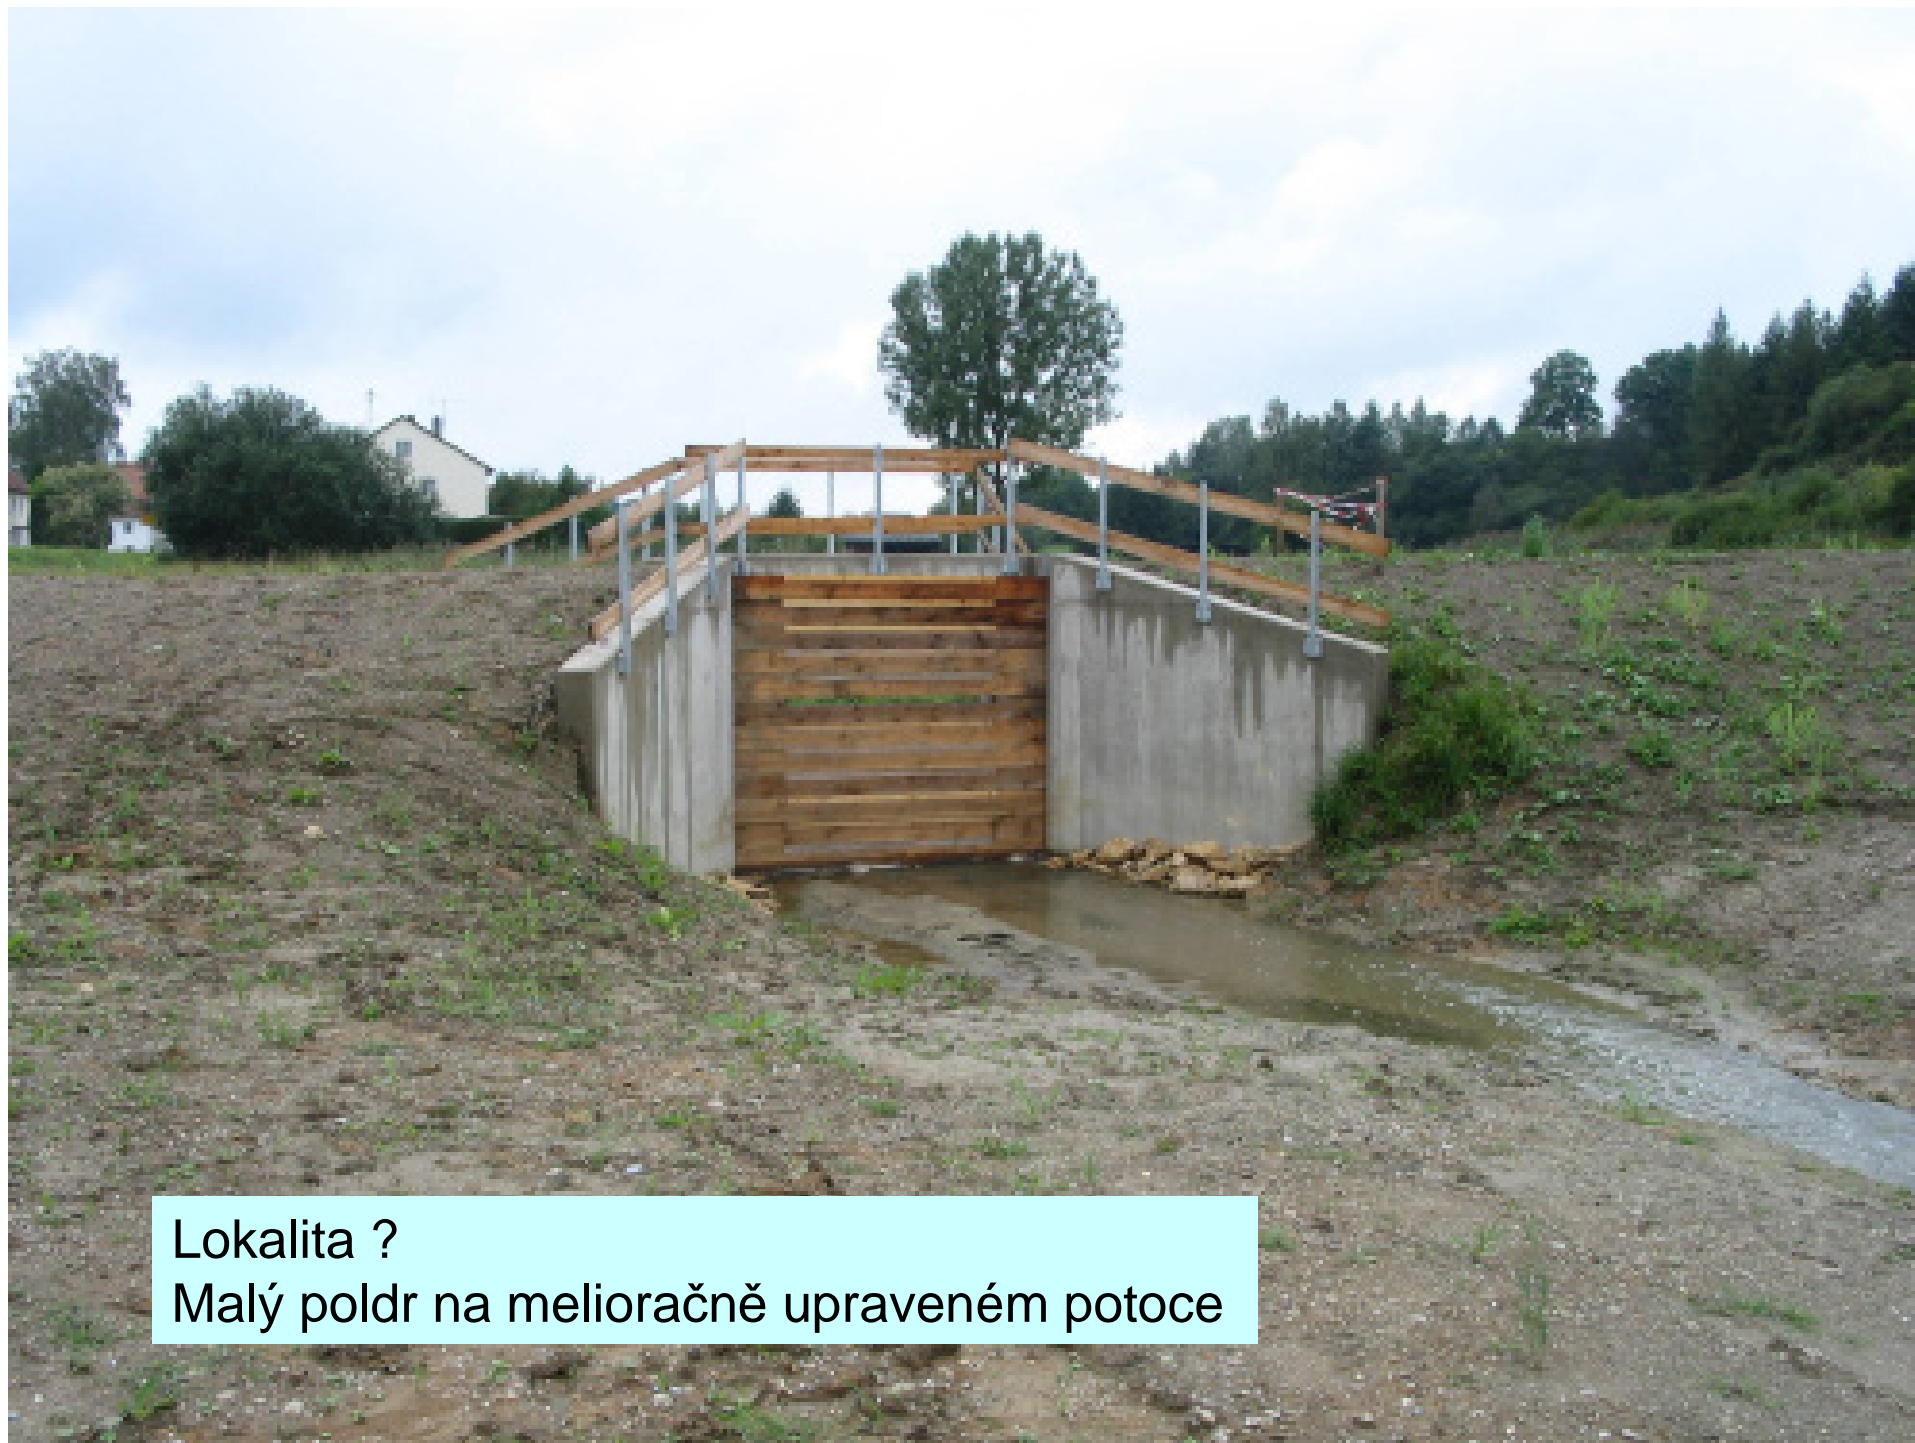
Lokalita ?

Malý poldr na melioračně upraveném potoce

zátopa poldříku

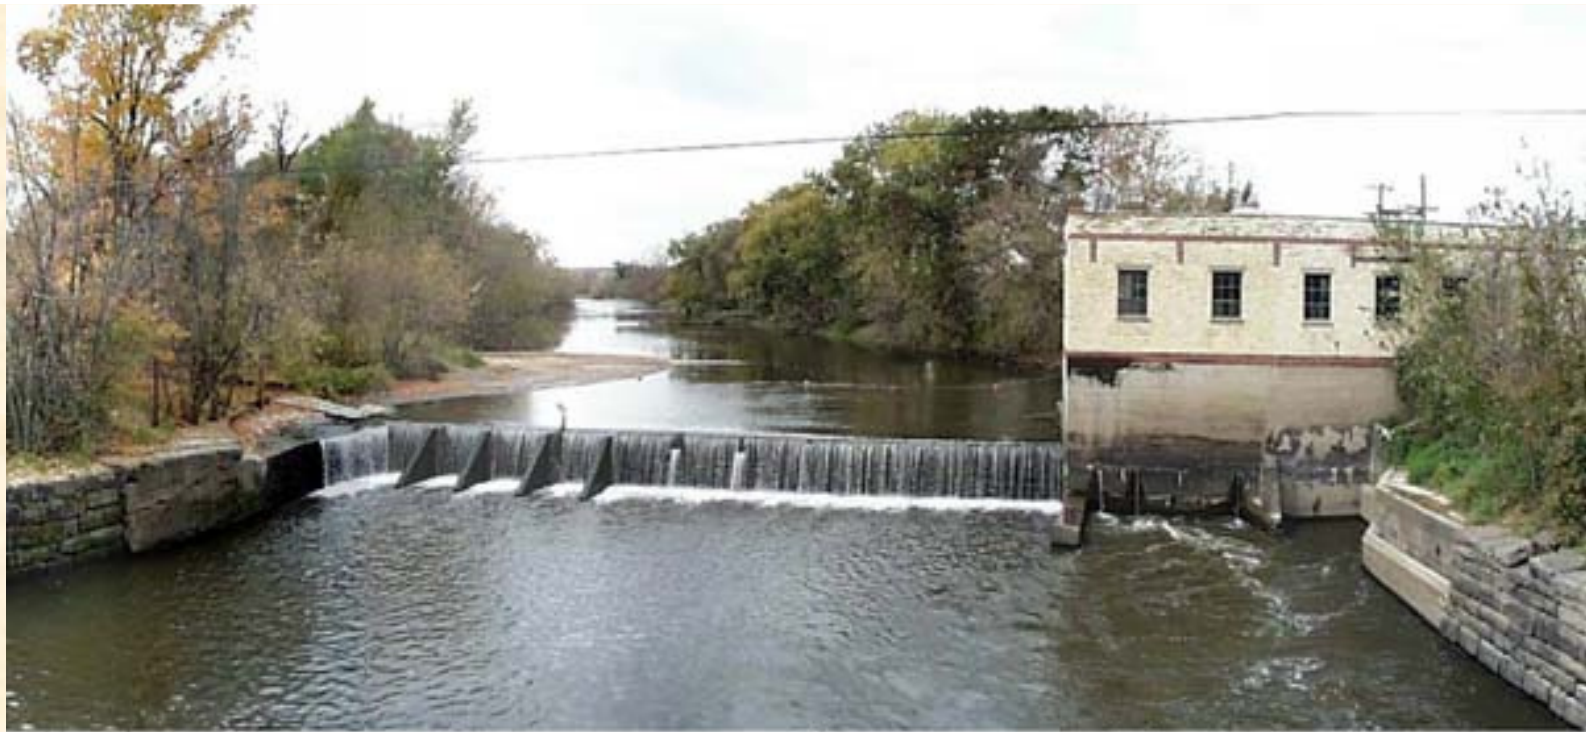
Linen Mill Dam, Baraboo River (above).
Removed October, 2001 (below).

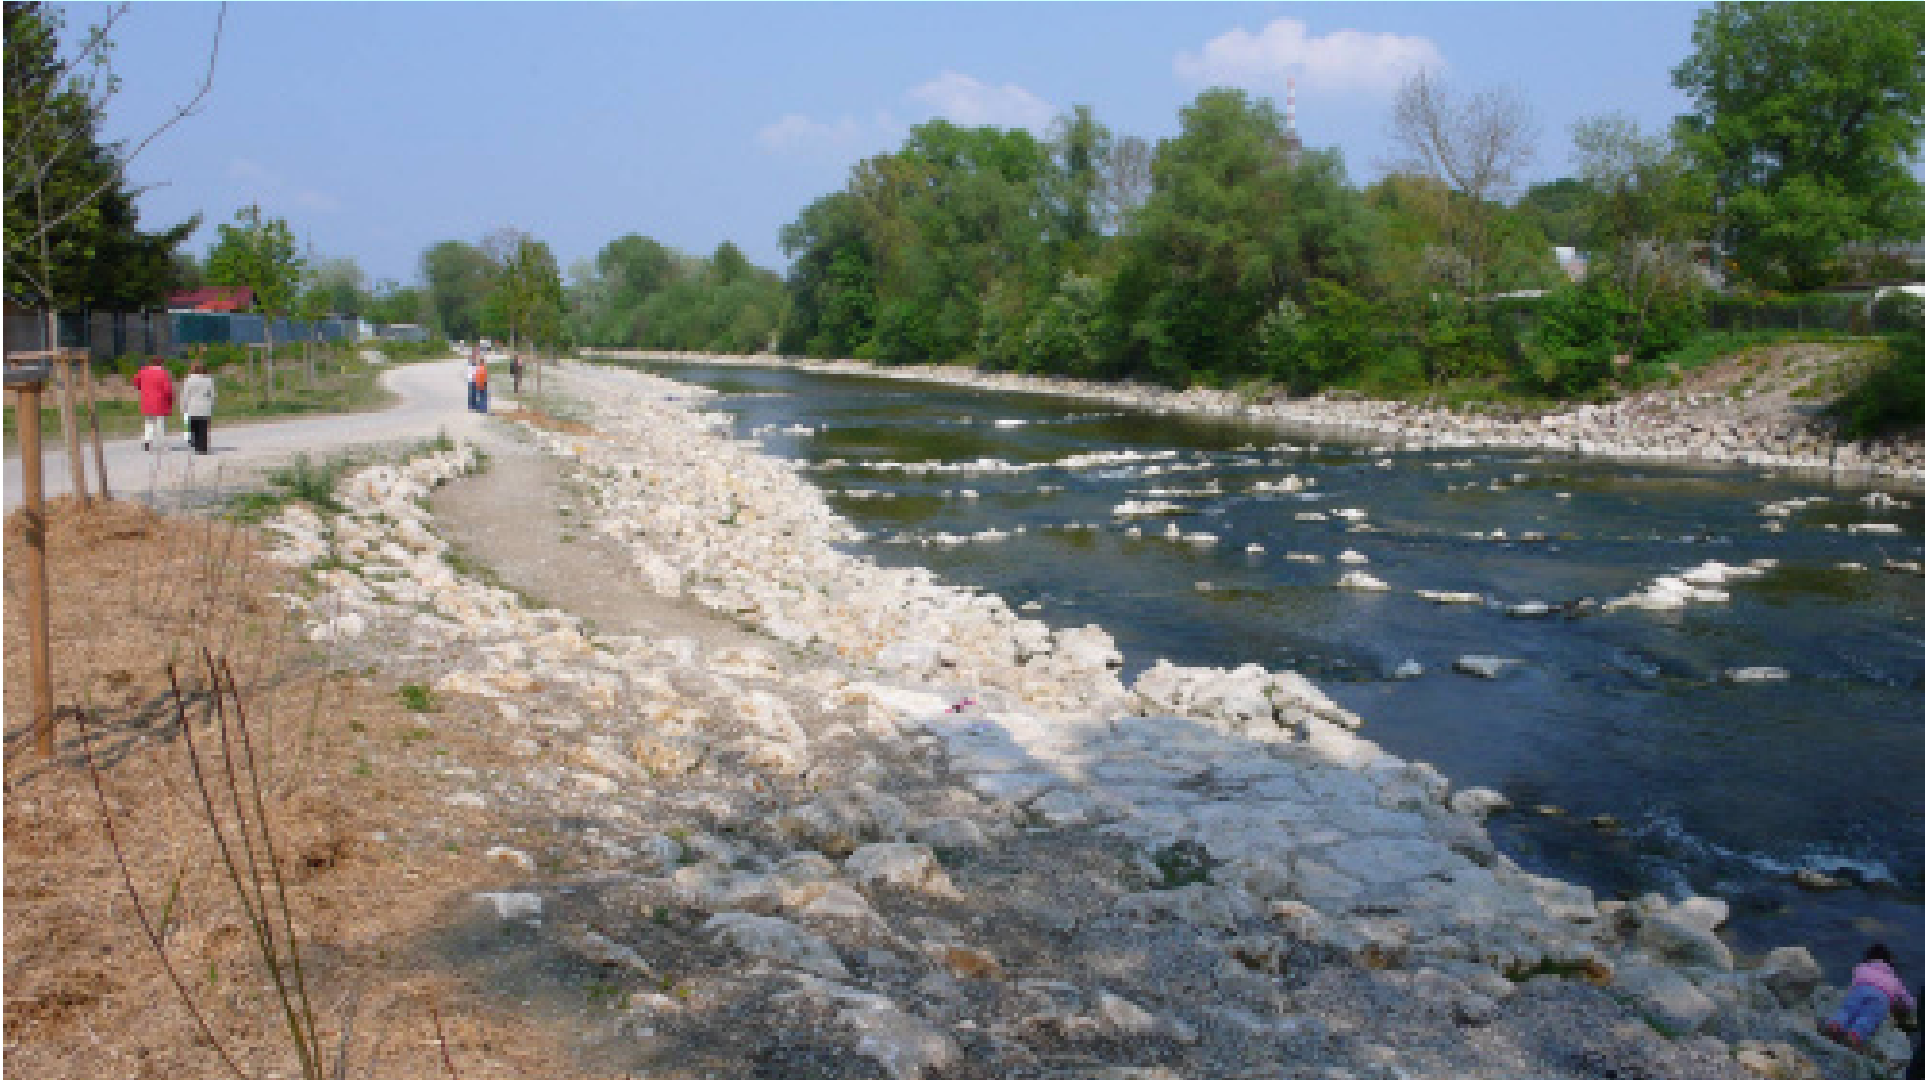
Nejnovější etapa revitalizace řeky Wertach v Augsburgu (05/2009)

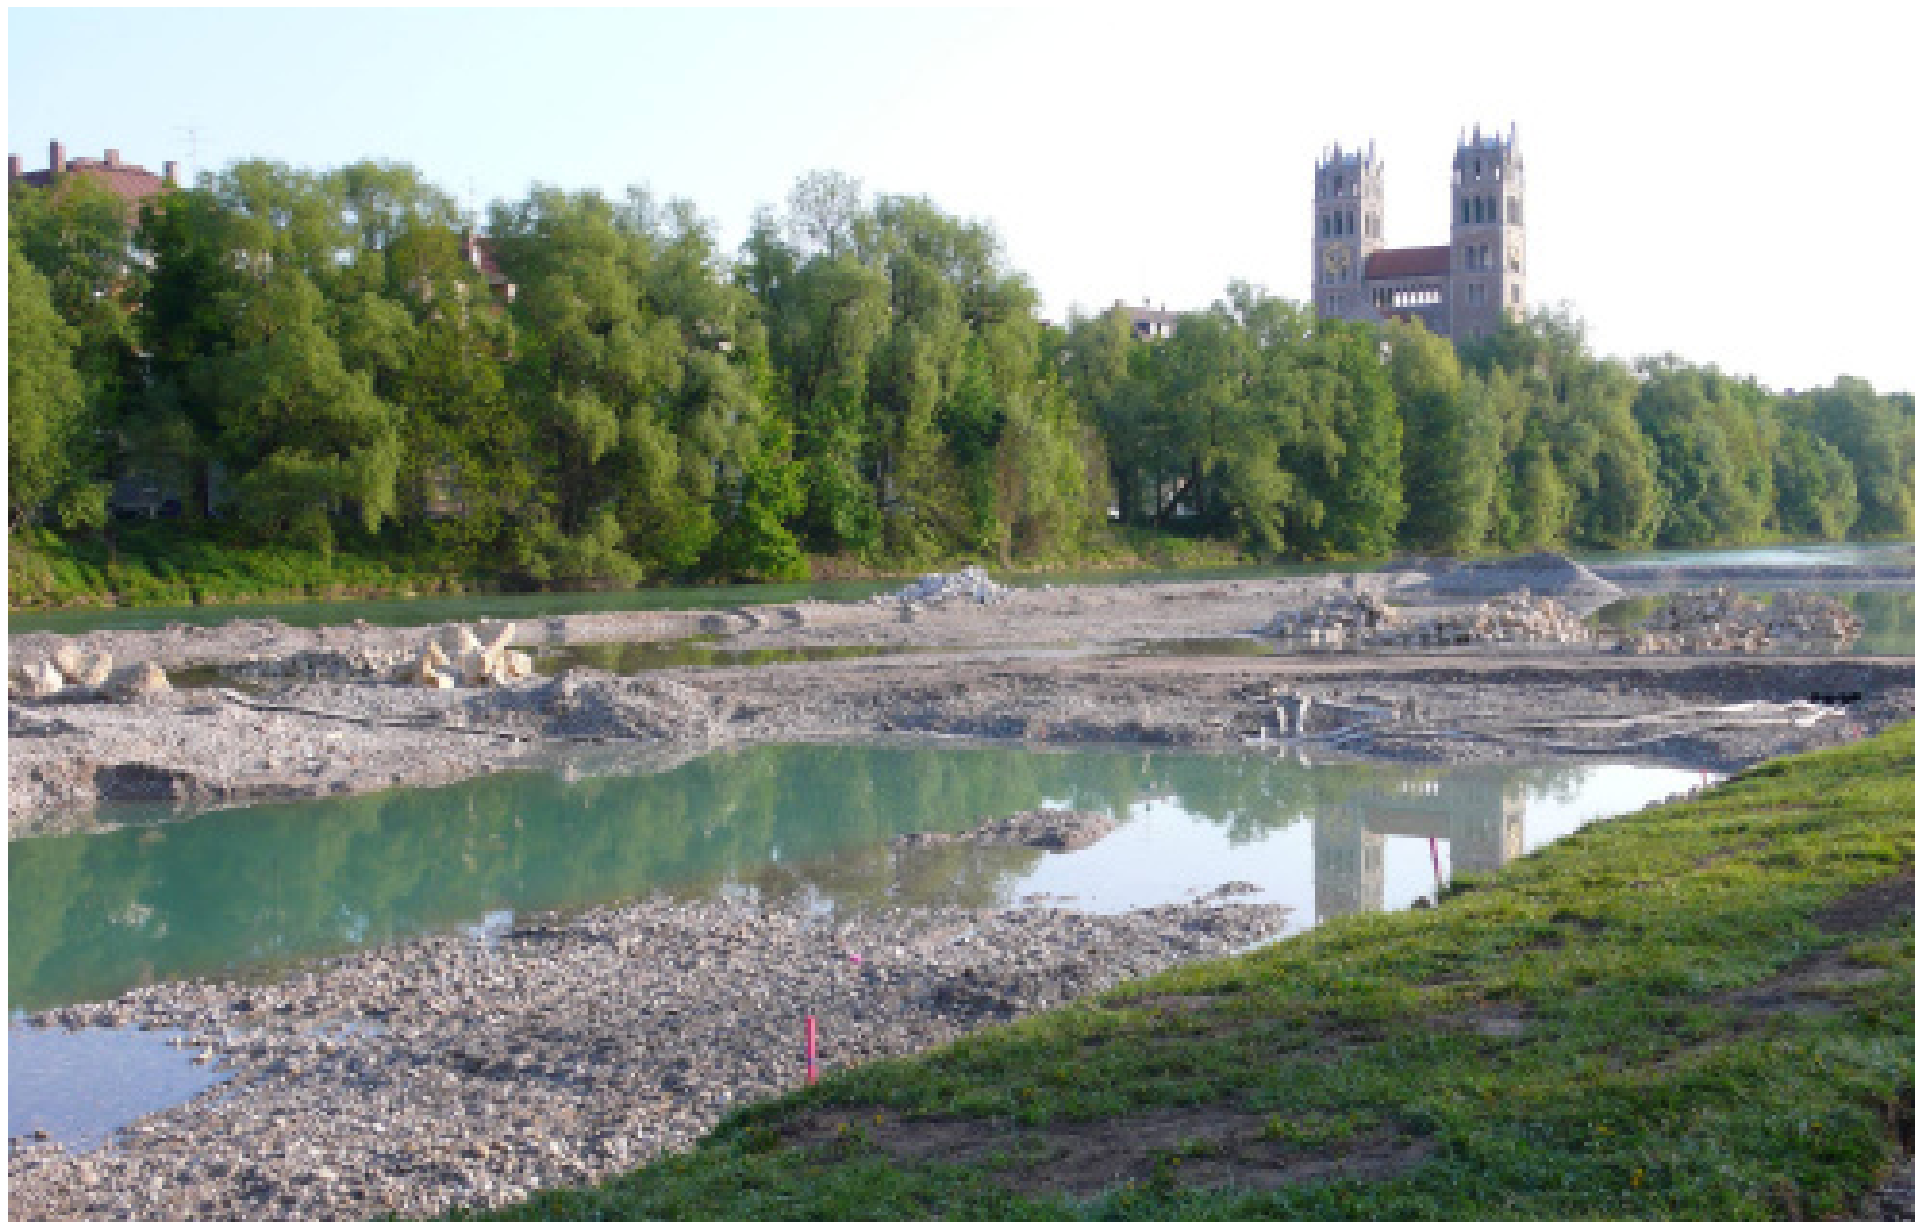
Nejnovější etapa revitalizace Isary v Mnichově (05/2009)

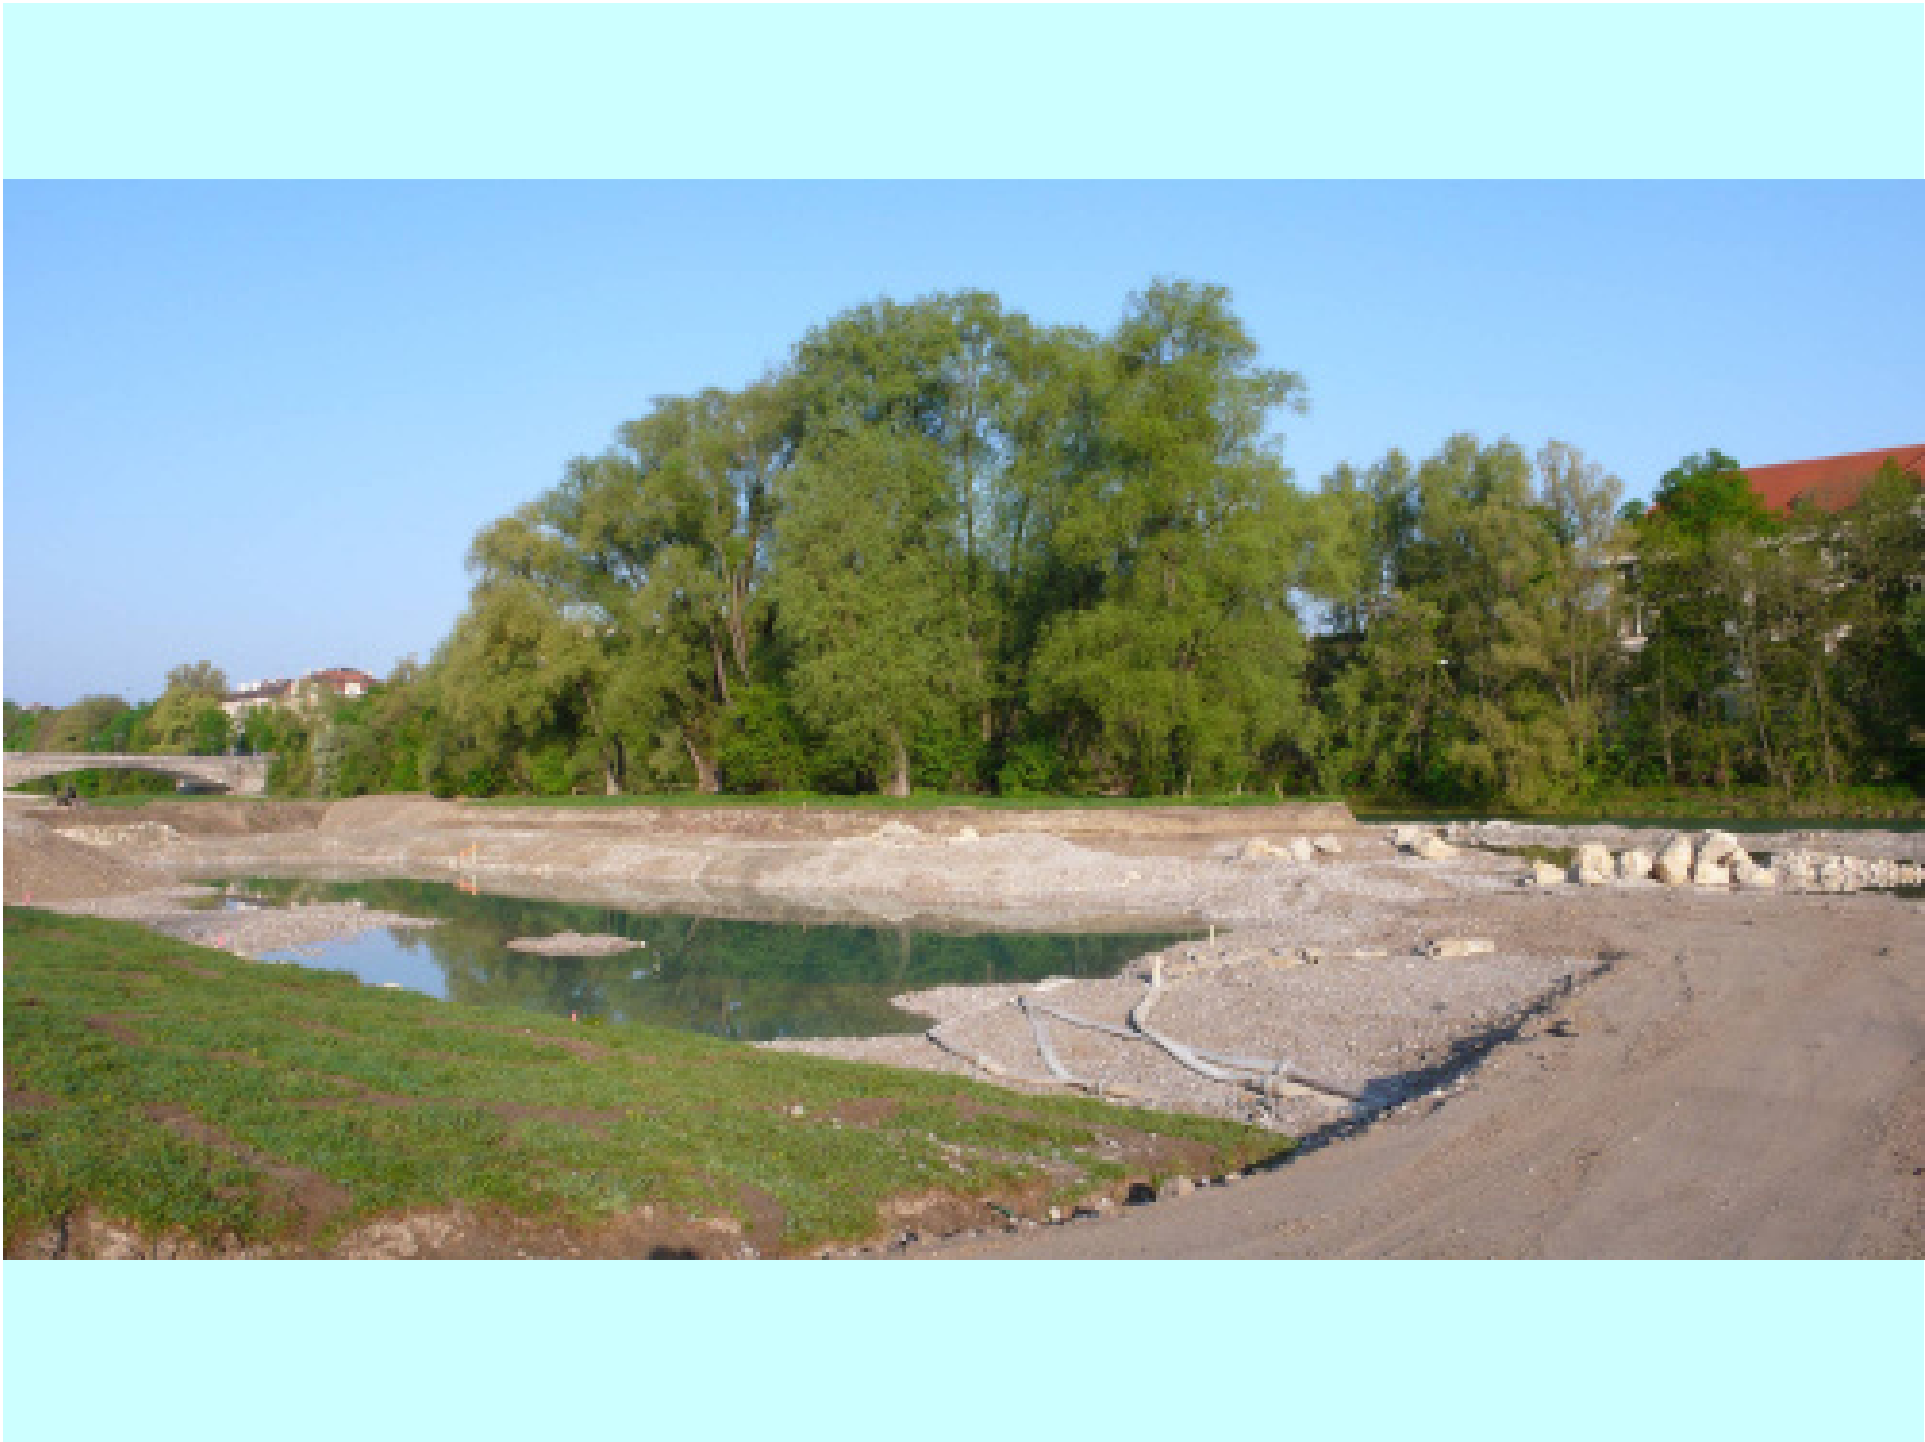
Předposlední etapa revitalizace Isary z r. 2008

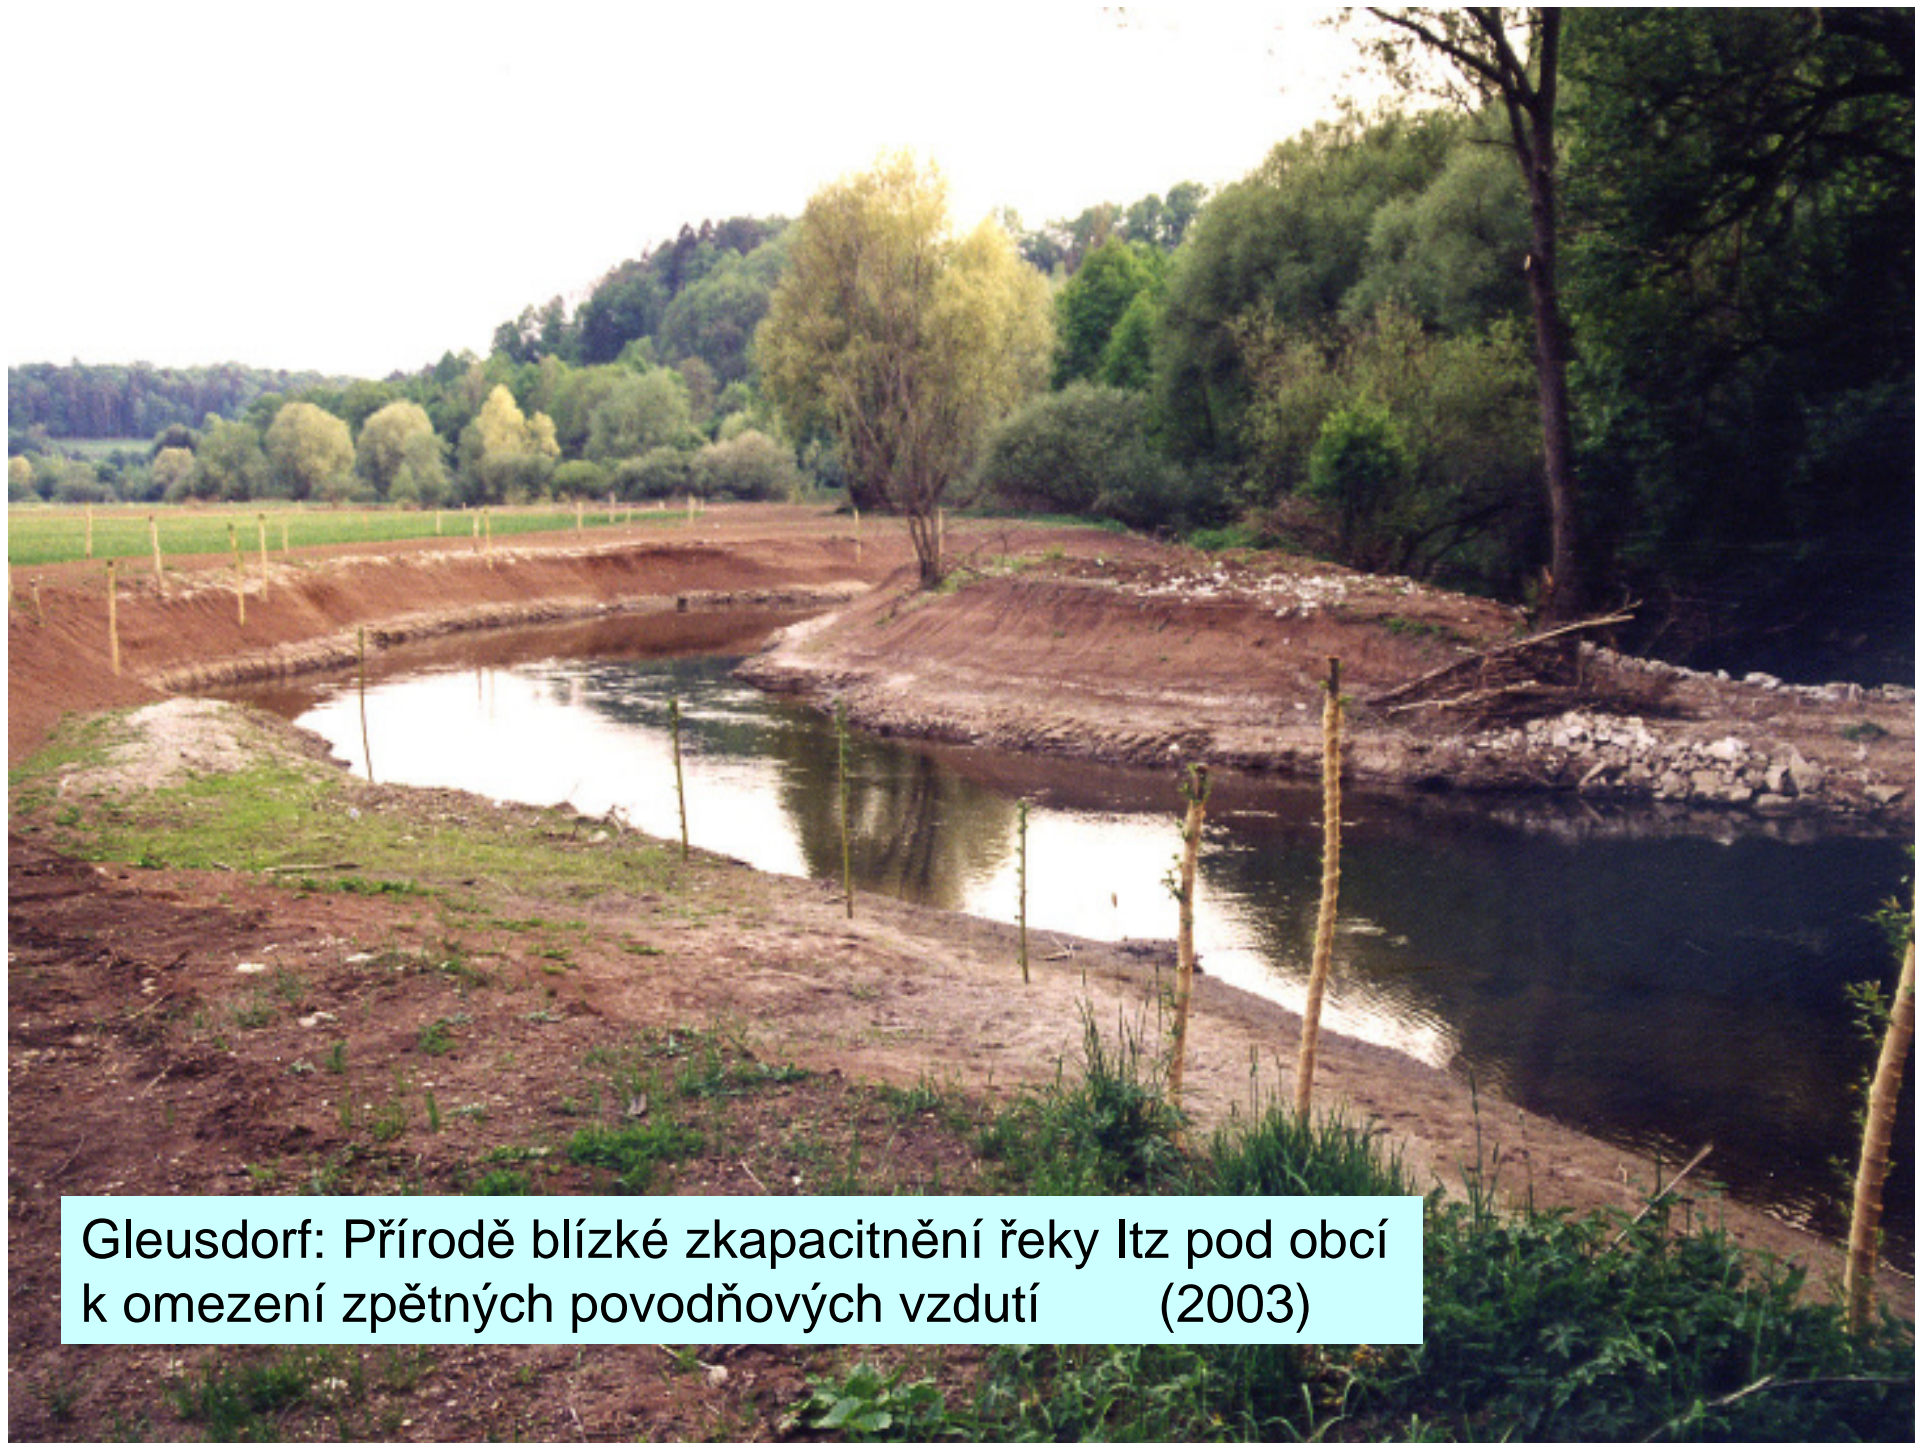
Gleusdorf: Přírodě blízké zkapacitnění řeky Itz pod obcí
k omezení zpětných povodňových vzduť (2003)

Gleusdorf (05/2006)

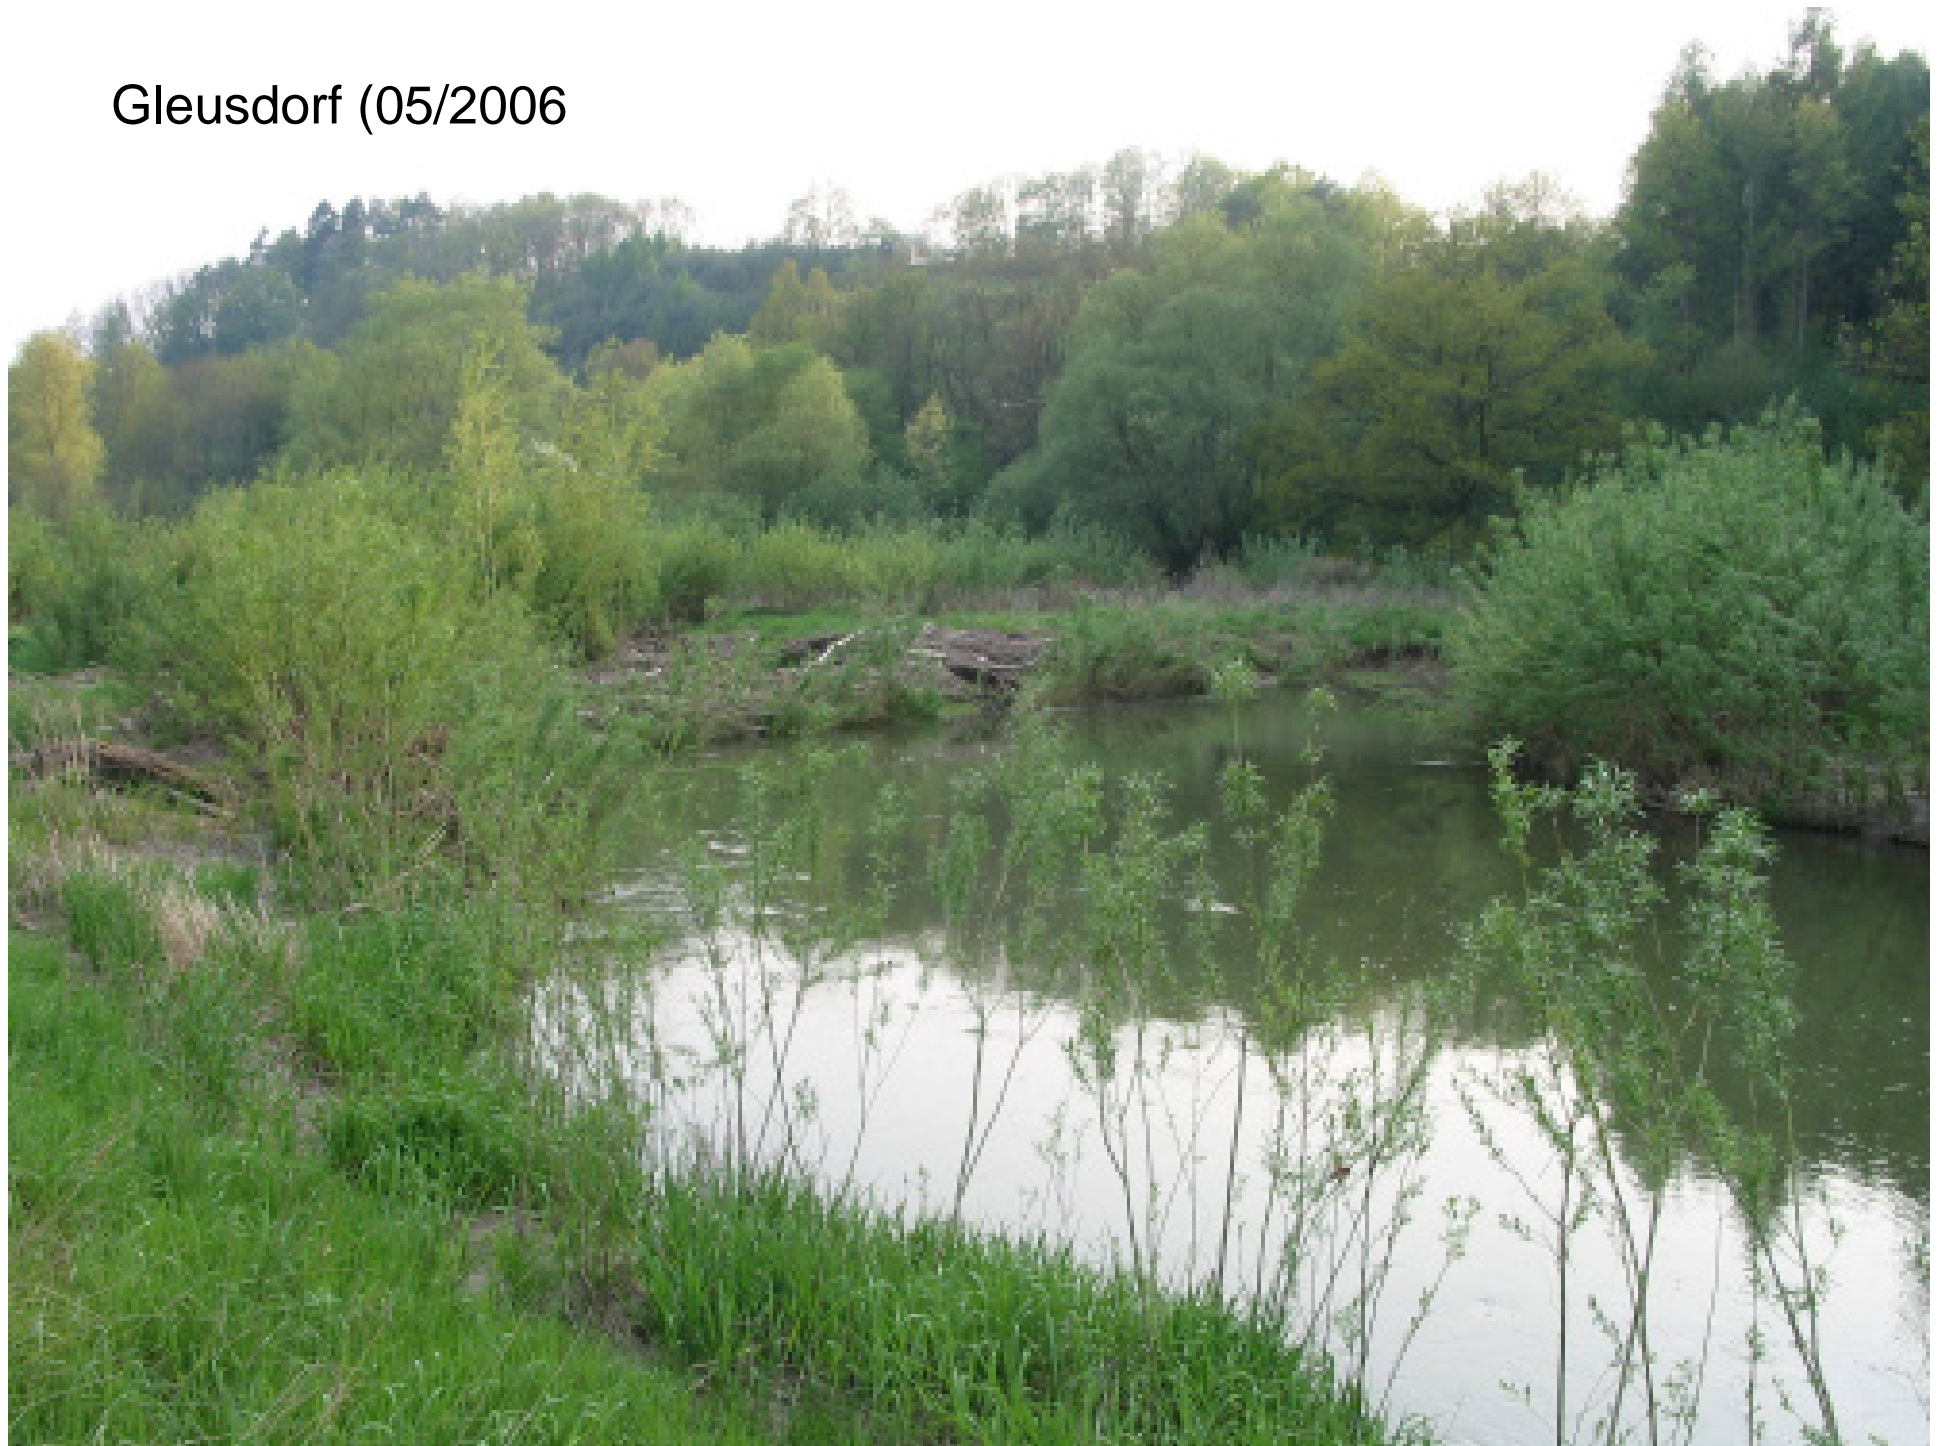
Hloubený povodňový retardér na řece Rur u Cách (2007)
