**Ekologicky orientovaná
opatření
v protipovodňové ochraně**

květen 2009

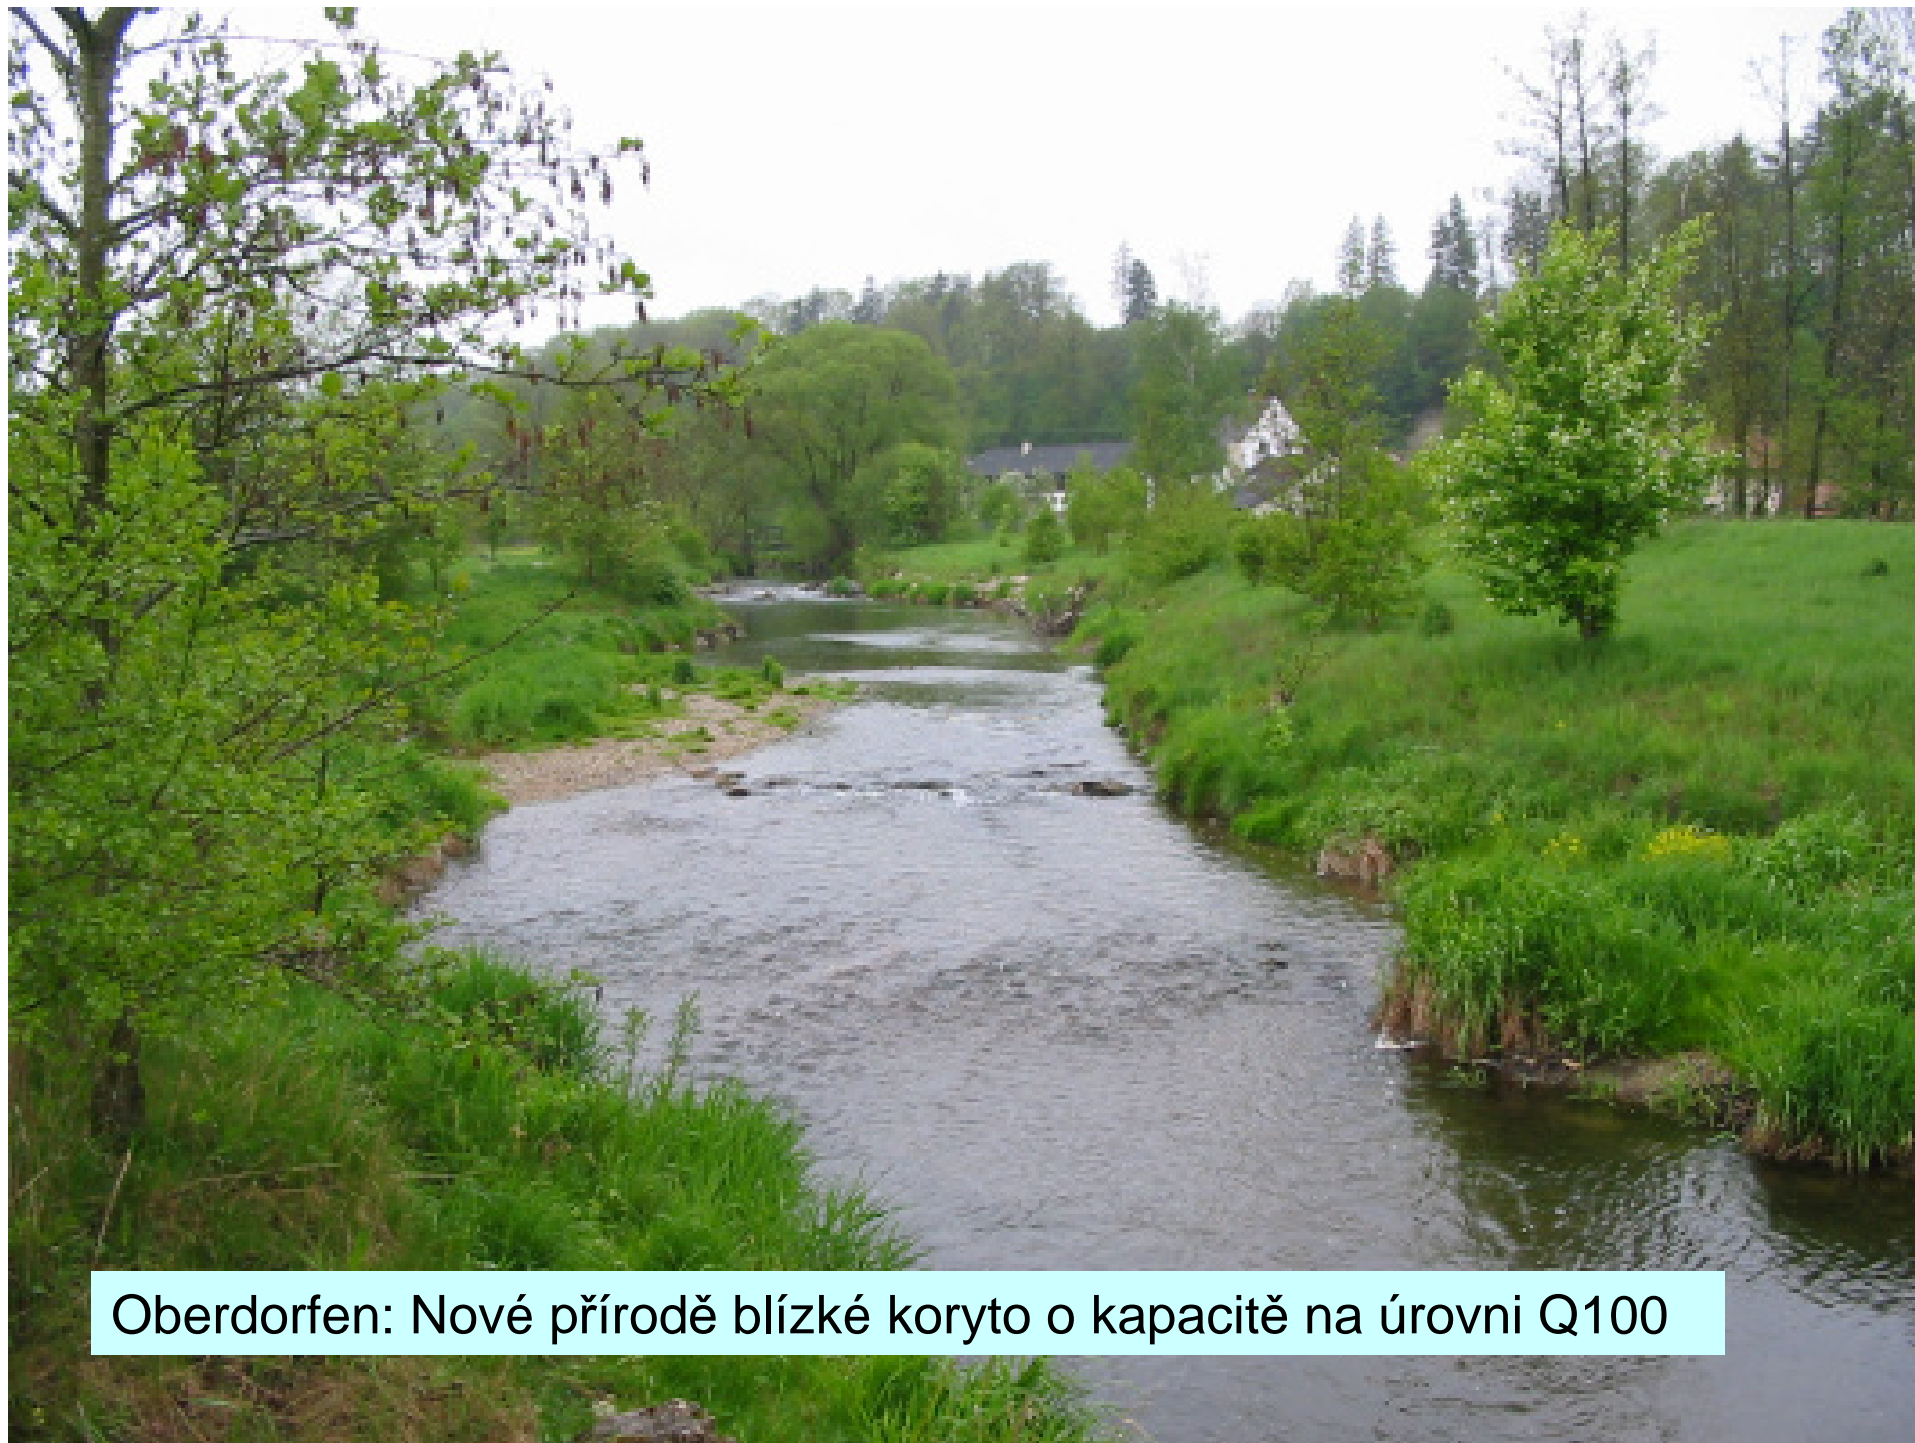
Oberdorfen: Nové přírodě blízké koryto o kapacitě na úrovni Q100

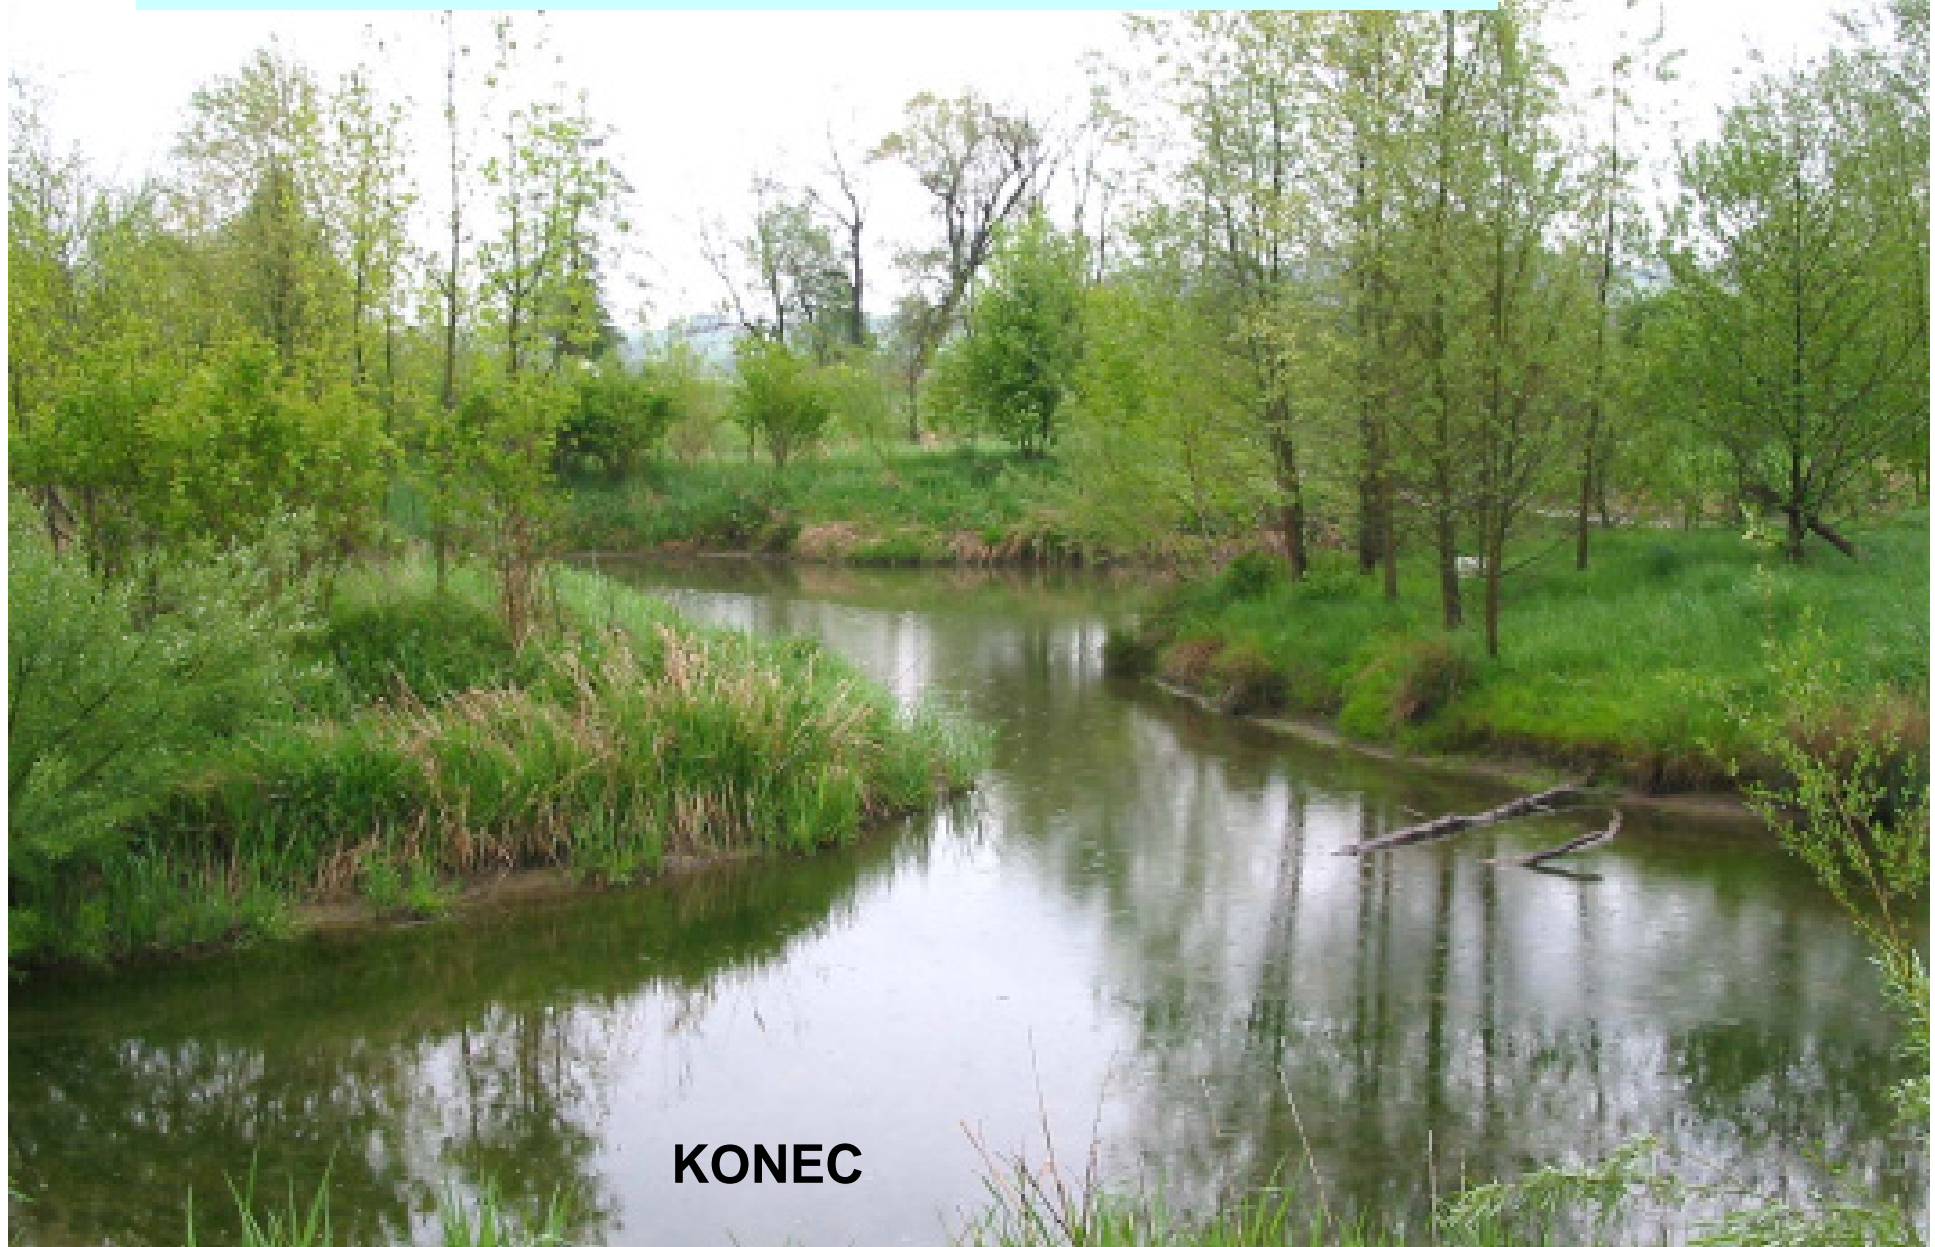
Oberdorfen: Náhradní retenční biotopy v nivě pod obcí
