Několik nových úlovků

květen 2009

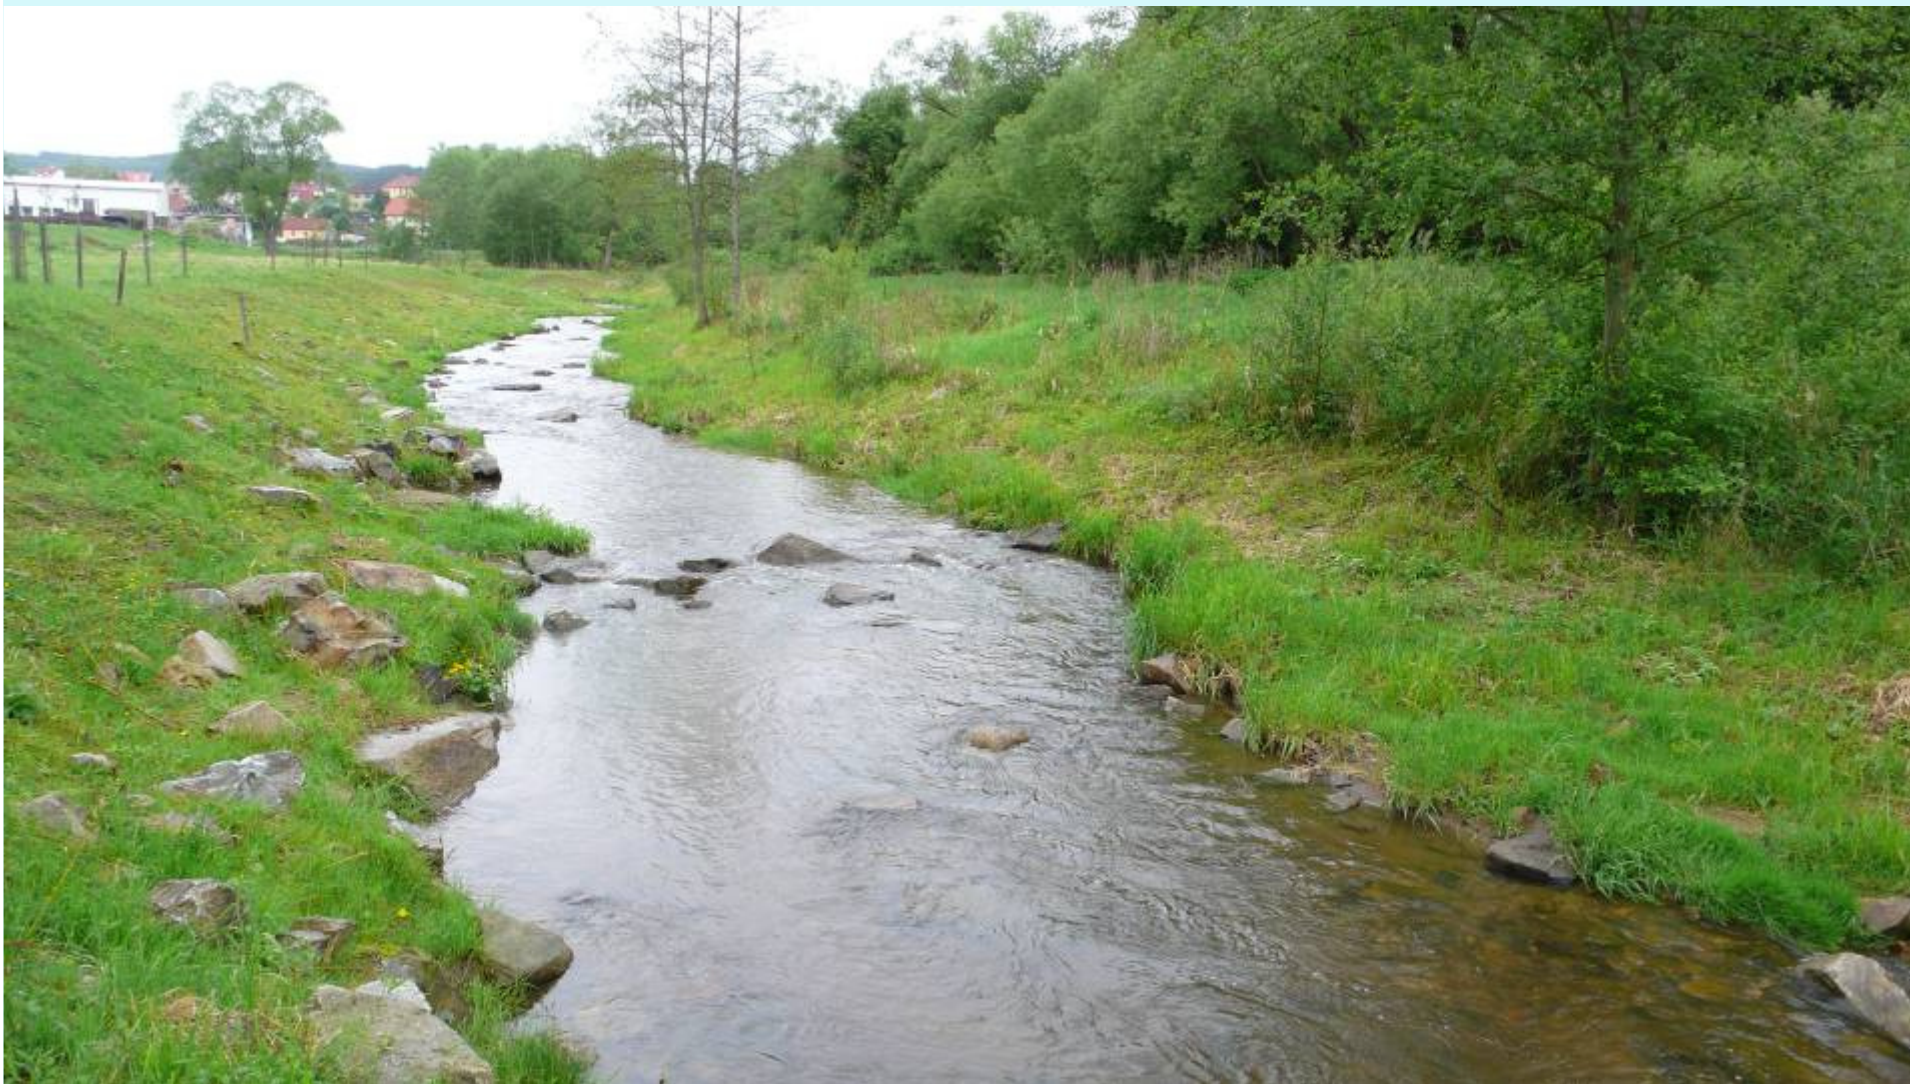
Revitalizace Polečnice u Kájova

Polečnice u Kájova – revitalizační akce Povodí Vltavy, s.p.

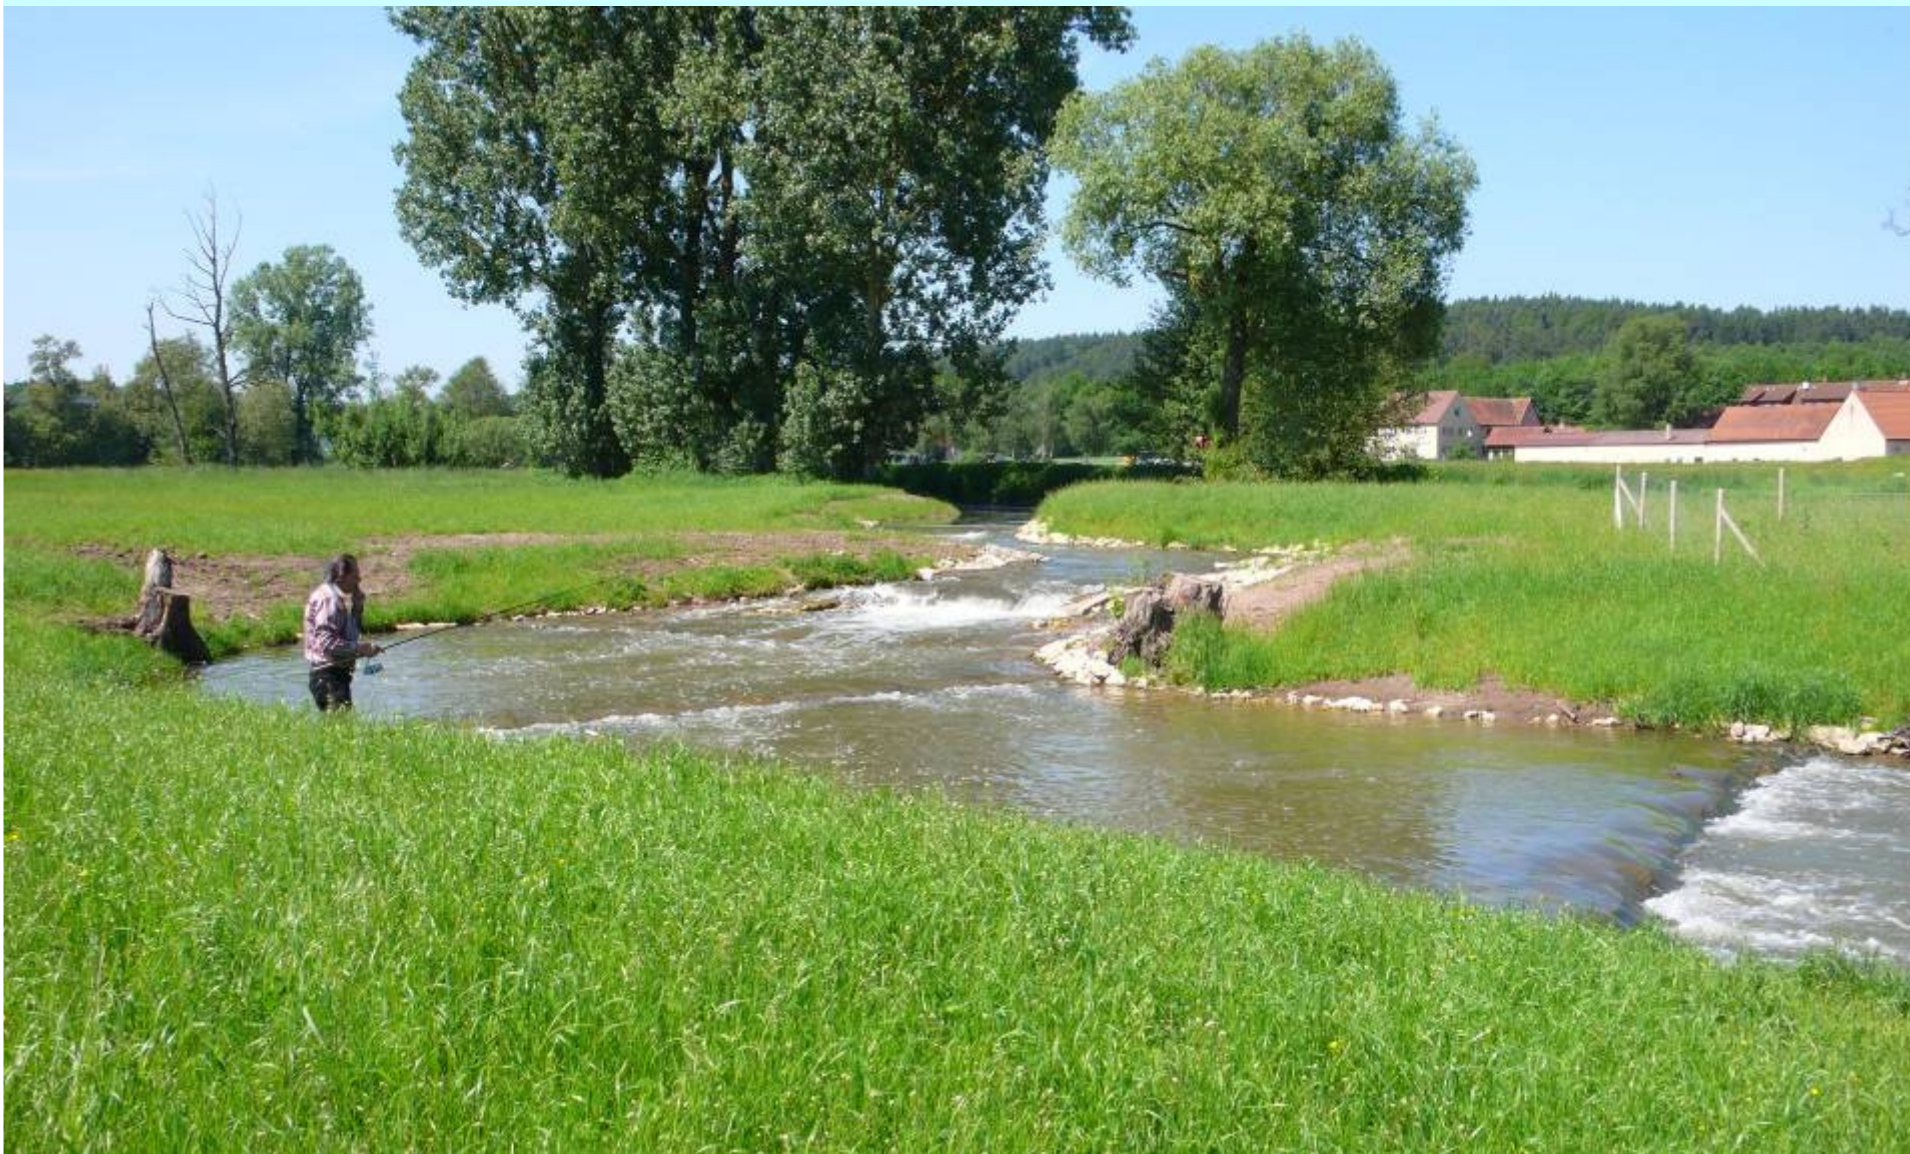
Rybí přechod Immeldorf

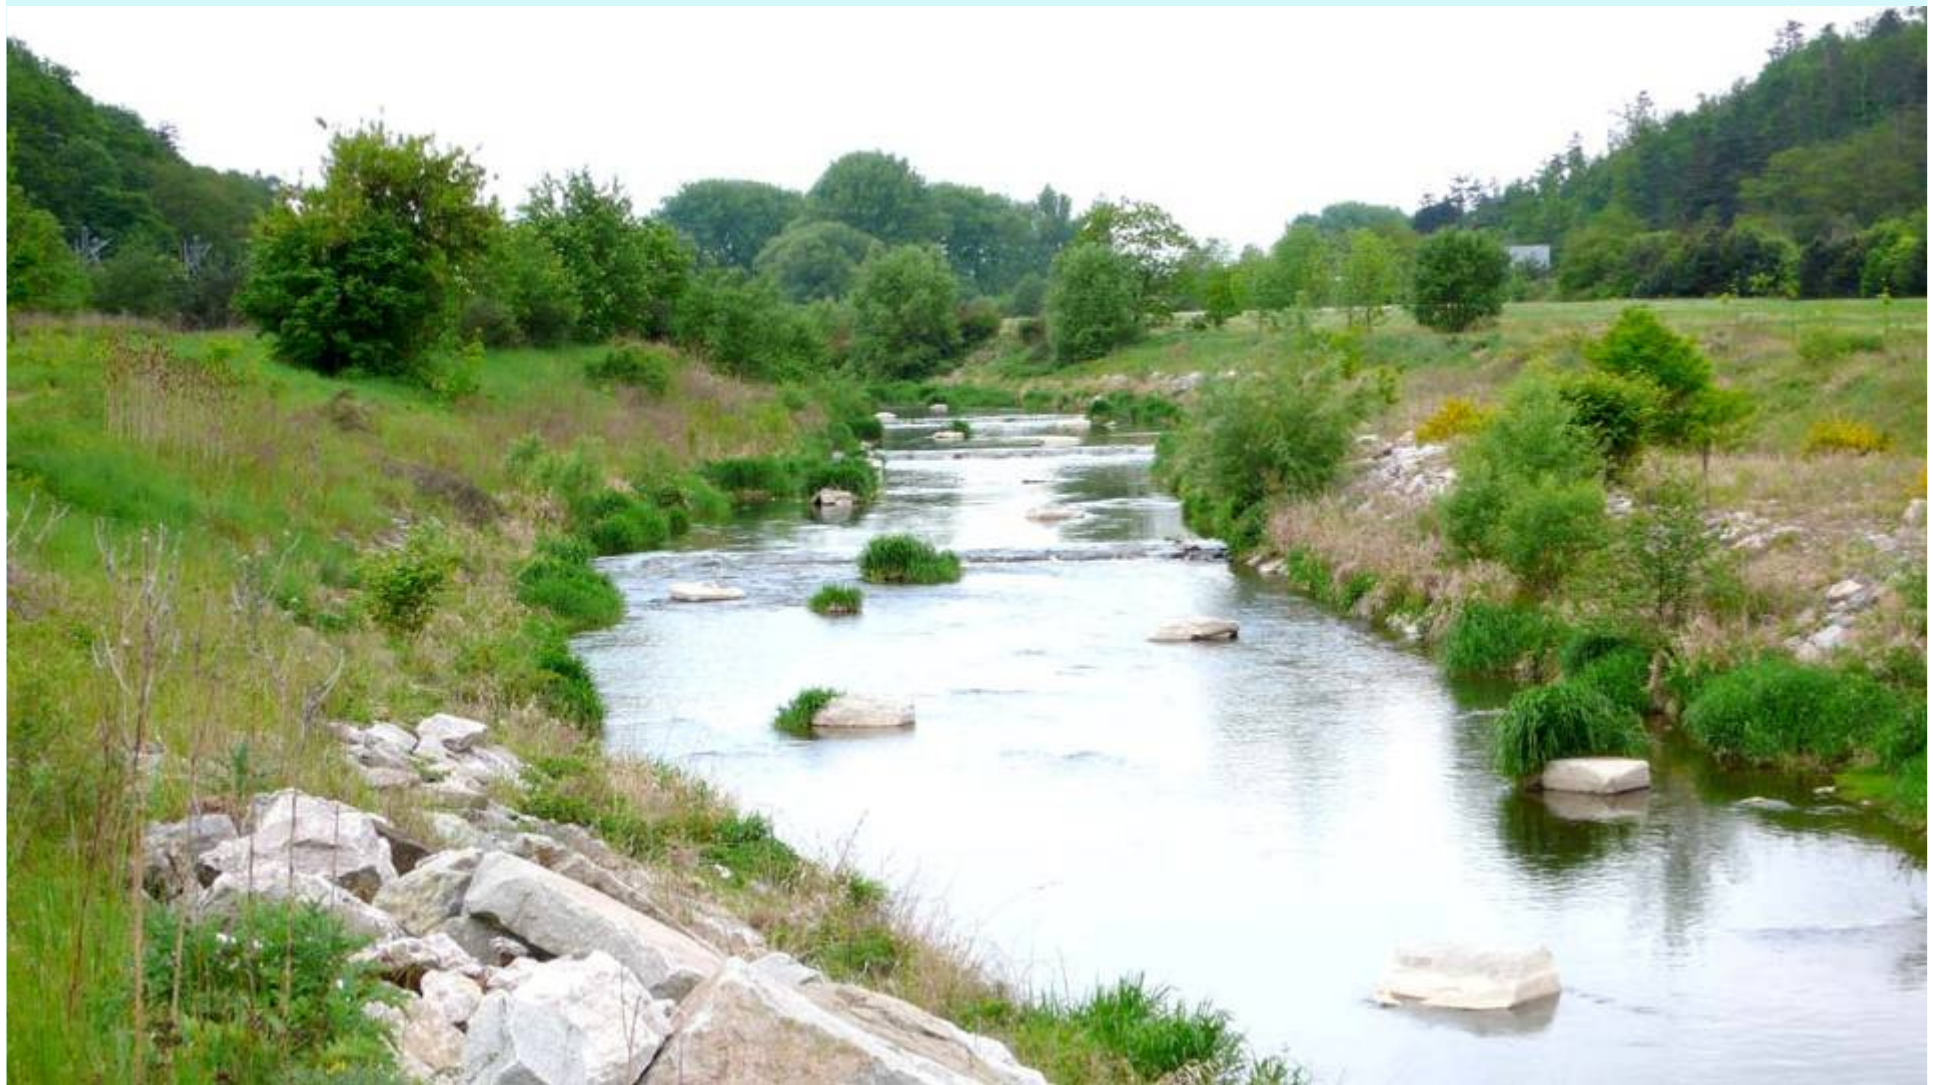
Litavka, Popovice u Králova Dvora, úprava koryta po povodni 2002

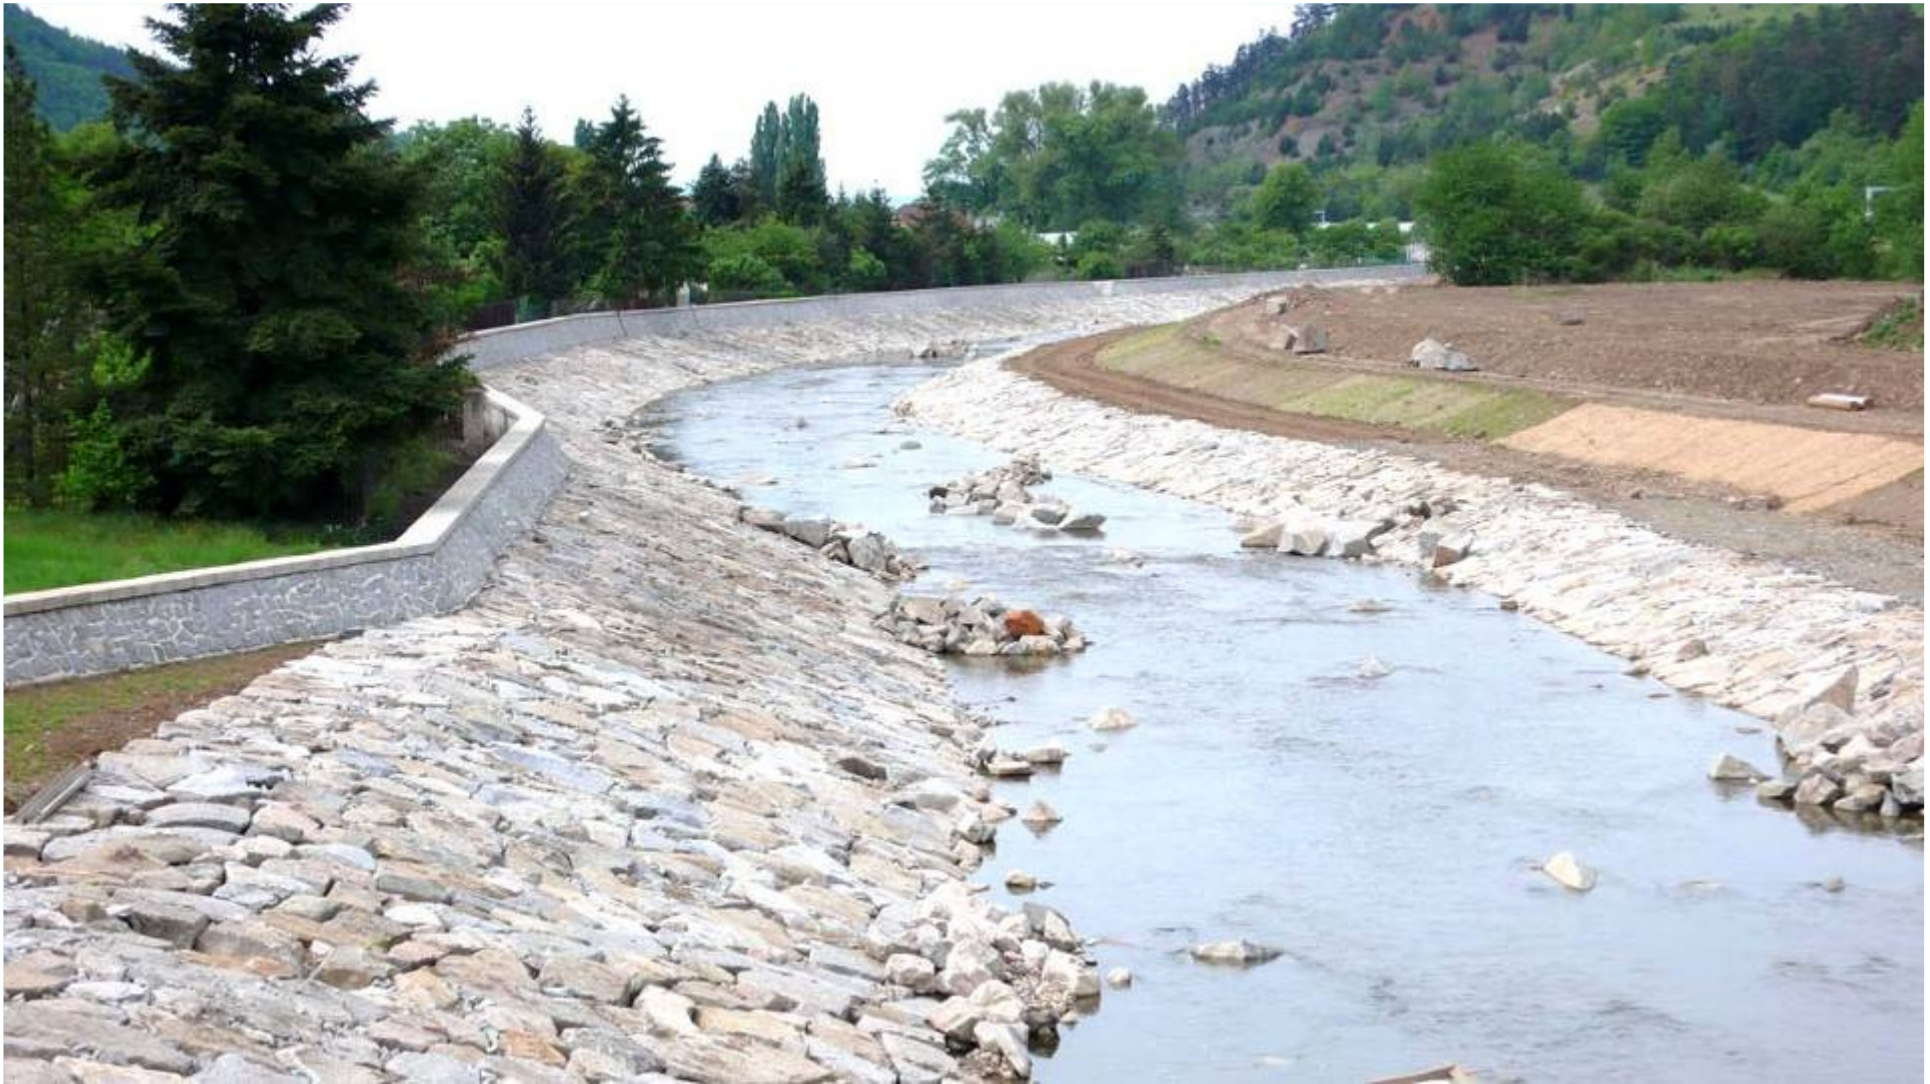
Funkce masívně opevněných svahů – konstrukční výplň koryta. Zaplňují průtočný průřez a omezují plochu, kterou mohla zaujímat ekologicky aktivní dno kynety.

Vpravo jalová konstrukční berma. Se vstupem lidí do koryta se nepočítá.

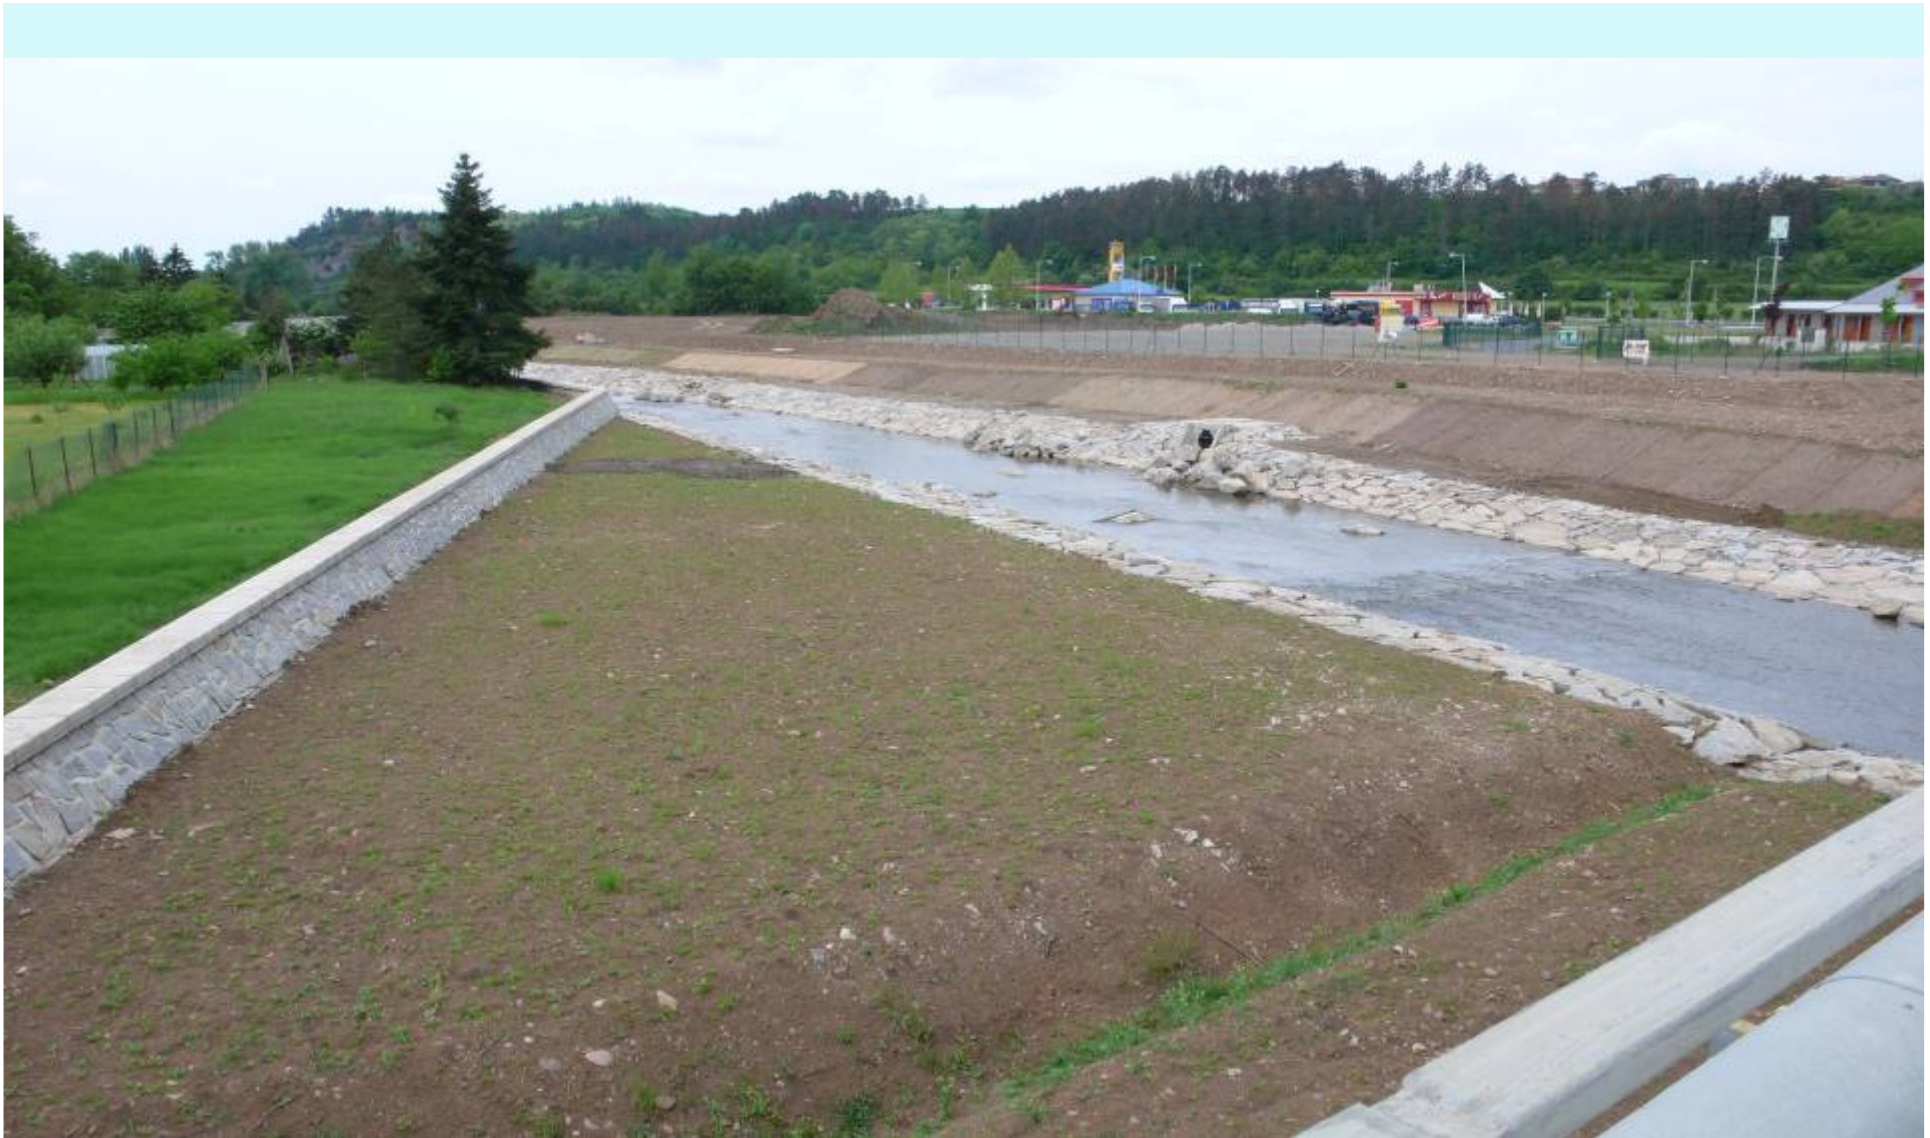
Volný prostor mezi korytem, komunikací a soukromými pozemky byl vyplněn vyvýšenou jalovou plochou, nezátěženou jakoukoliv užitečnou funkcí a běžně nepřístupnou lidem.

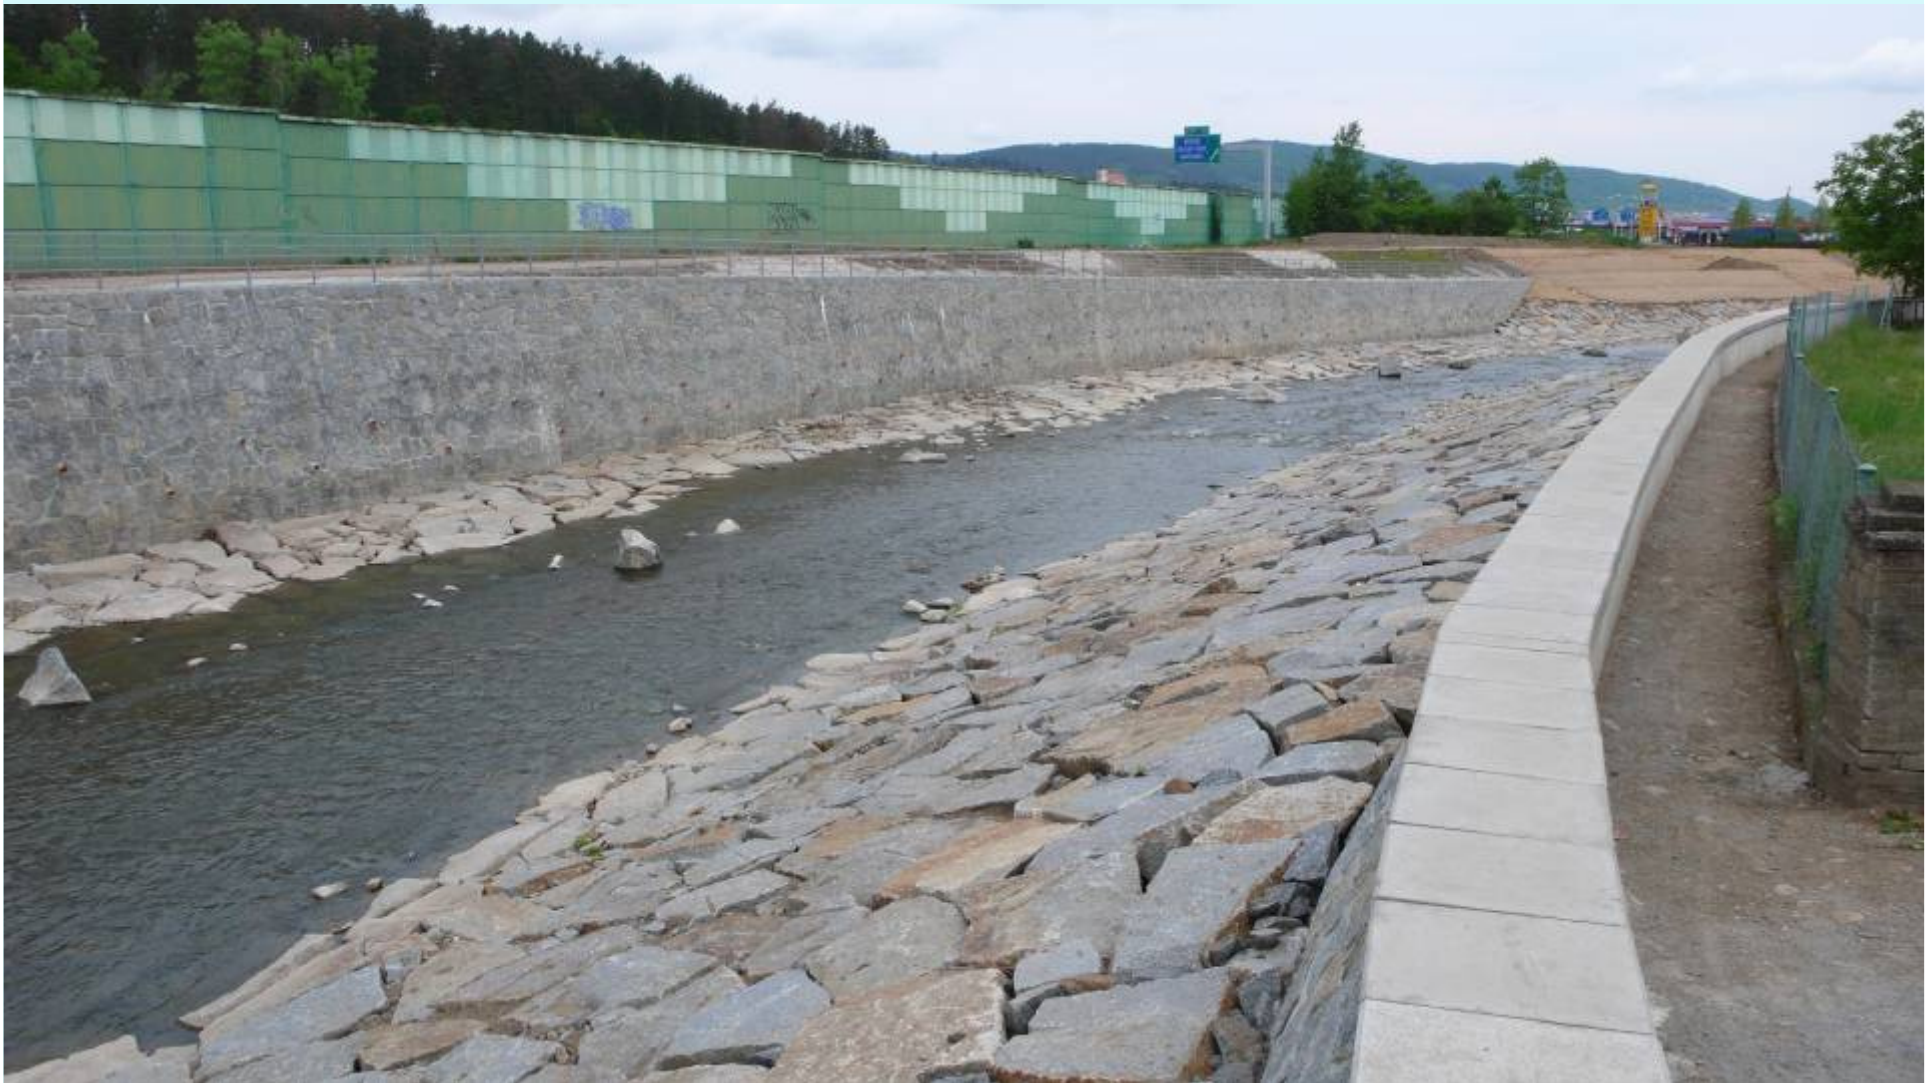
Kontakt koryta Litavky s tělesem dálnice.

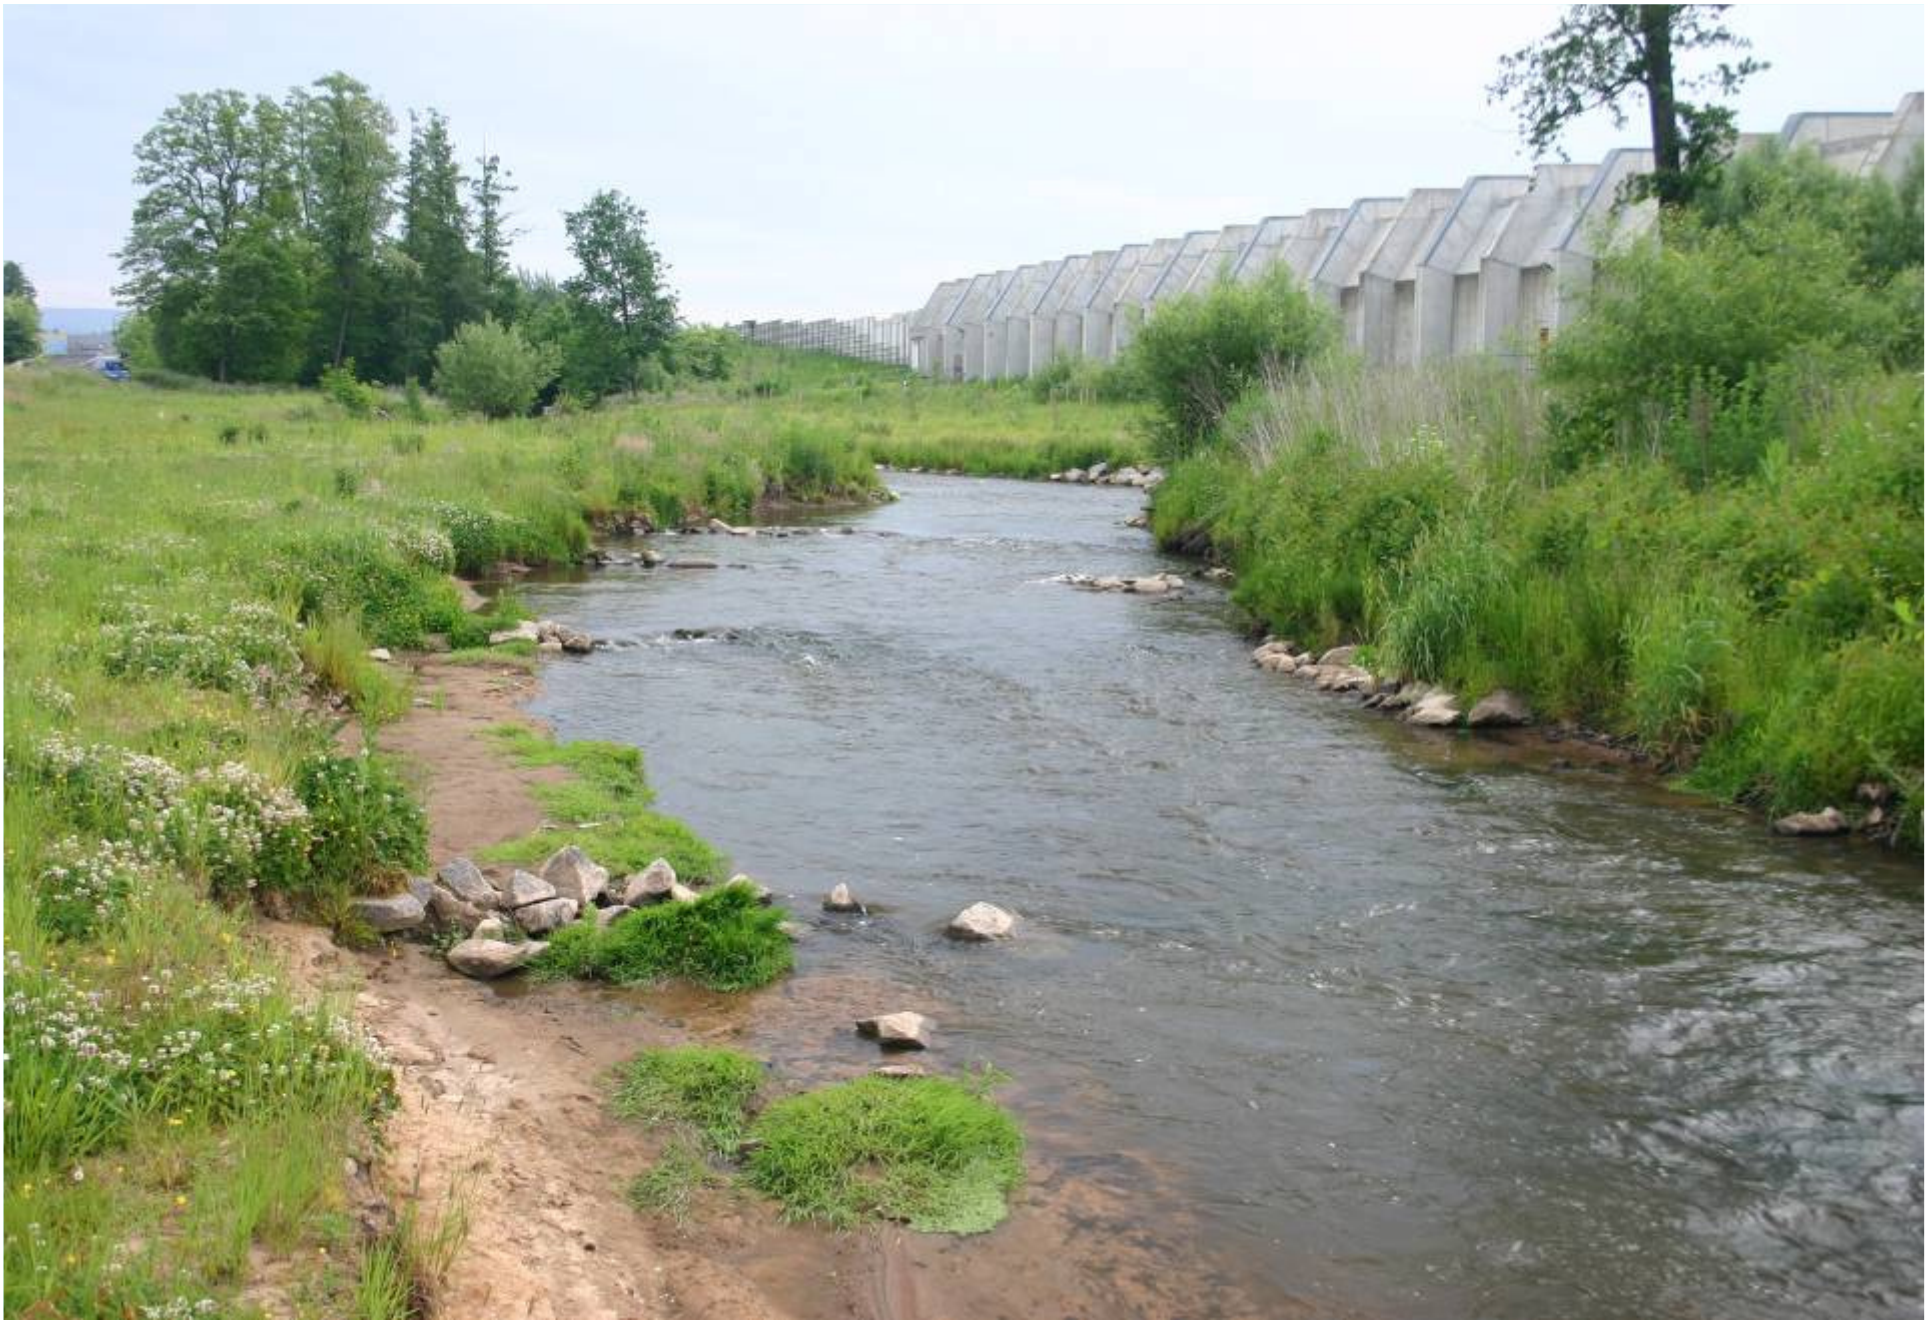
Podobnou situaci lze řešit odlišně – Hösbach - Aschaffenburg

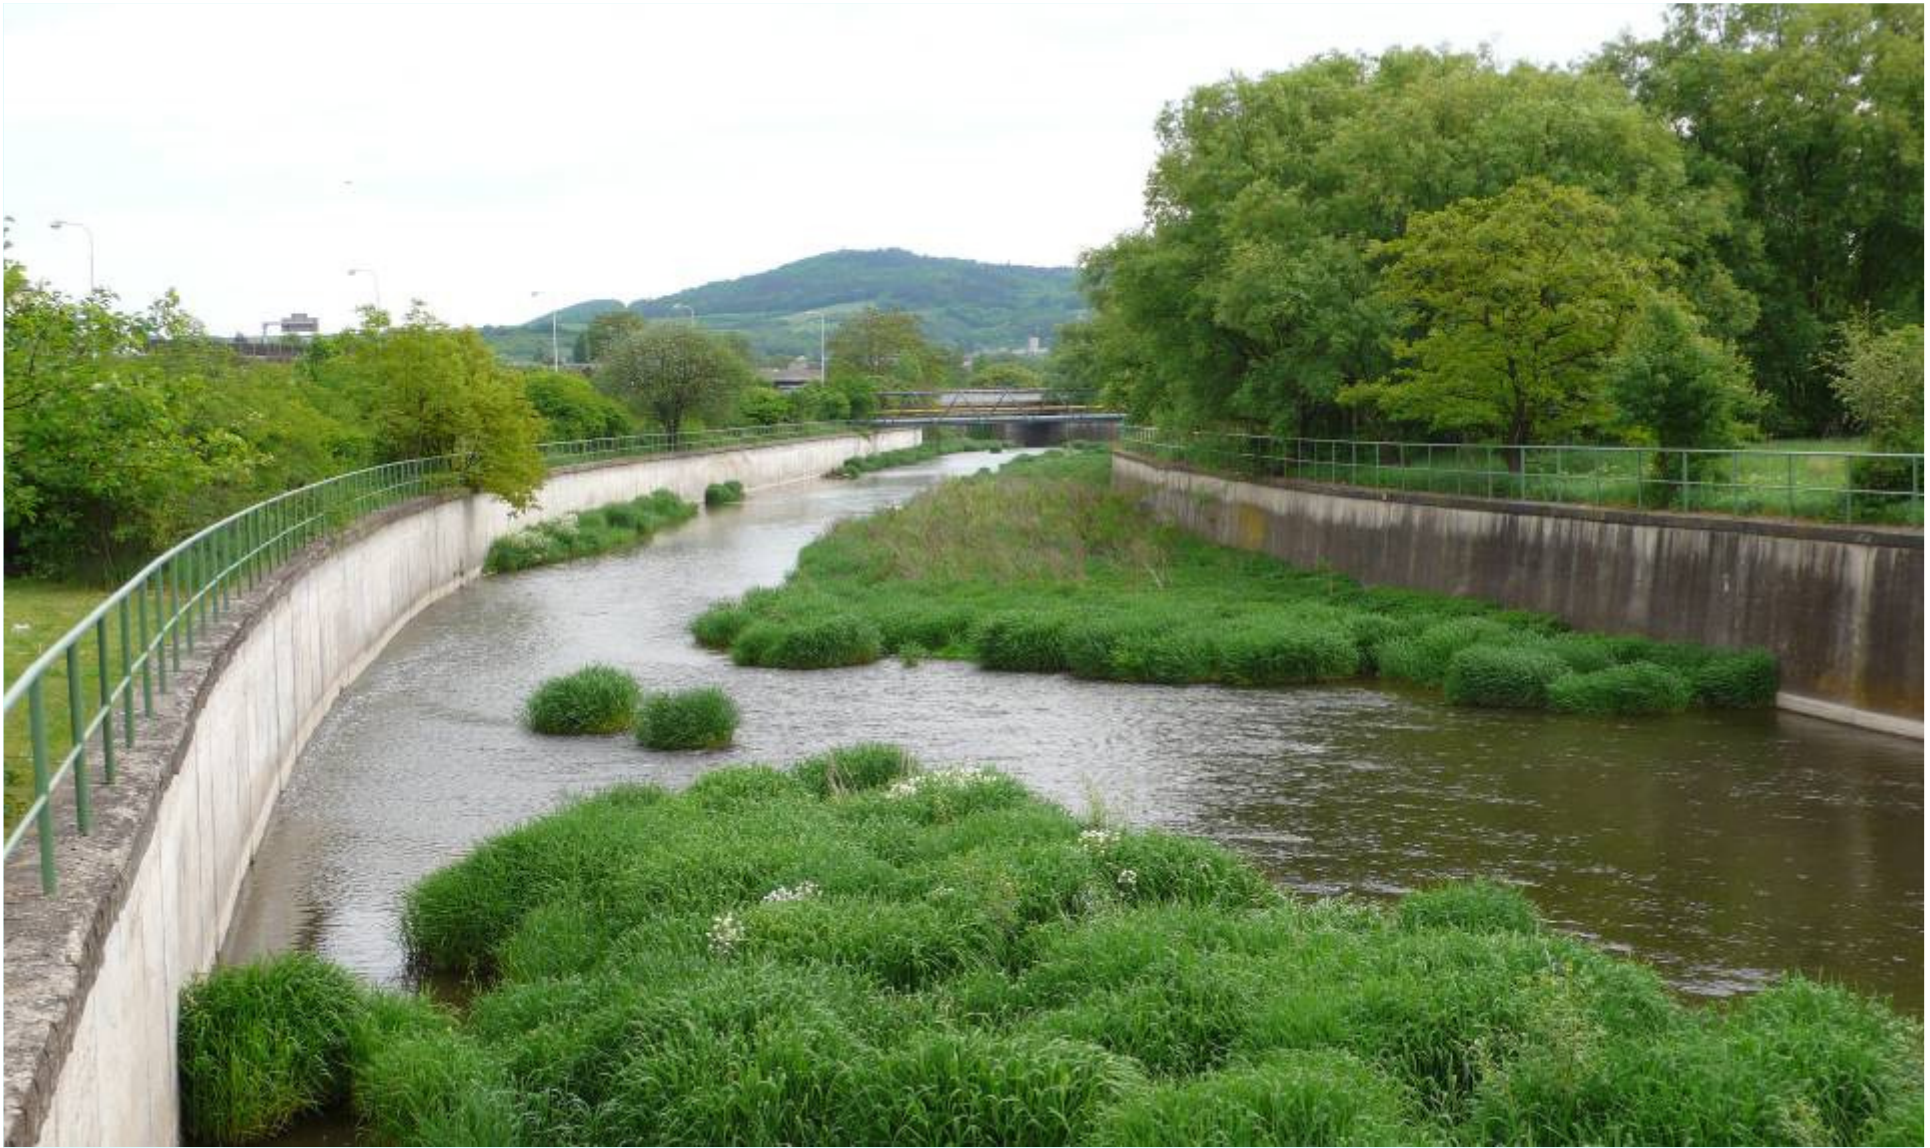
Litavka v Berouně: Tvrdé technické řešení břehů. Mezi nimi se ovšem samovolně vyvíjí široké, přírodě blízké dno.

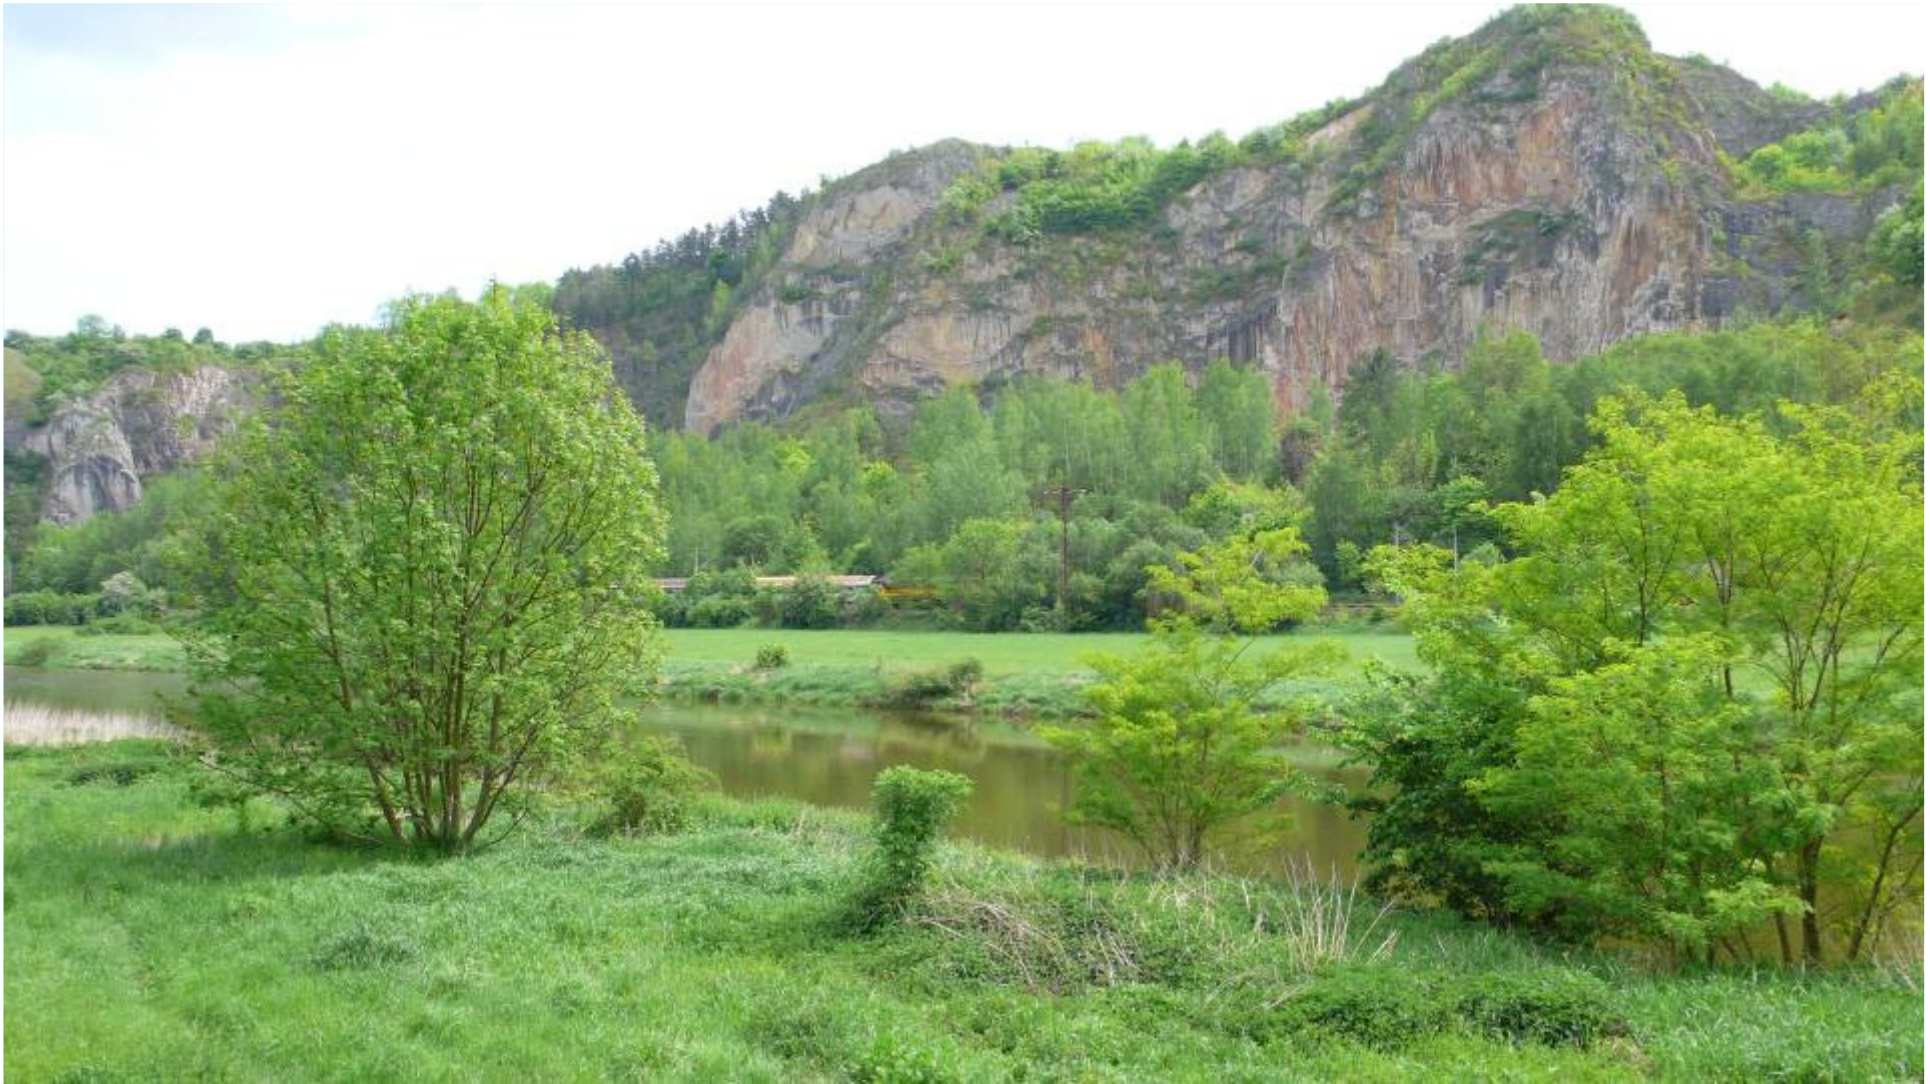
Otázka ploch pro revitalizační opatření: Berounka mezi Srbskem a Karlštejnem – možnost rozvolnění kynety do berem.

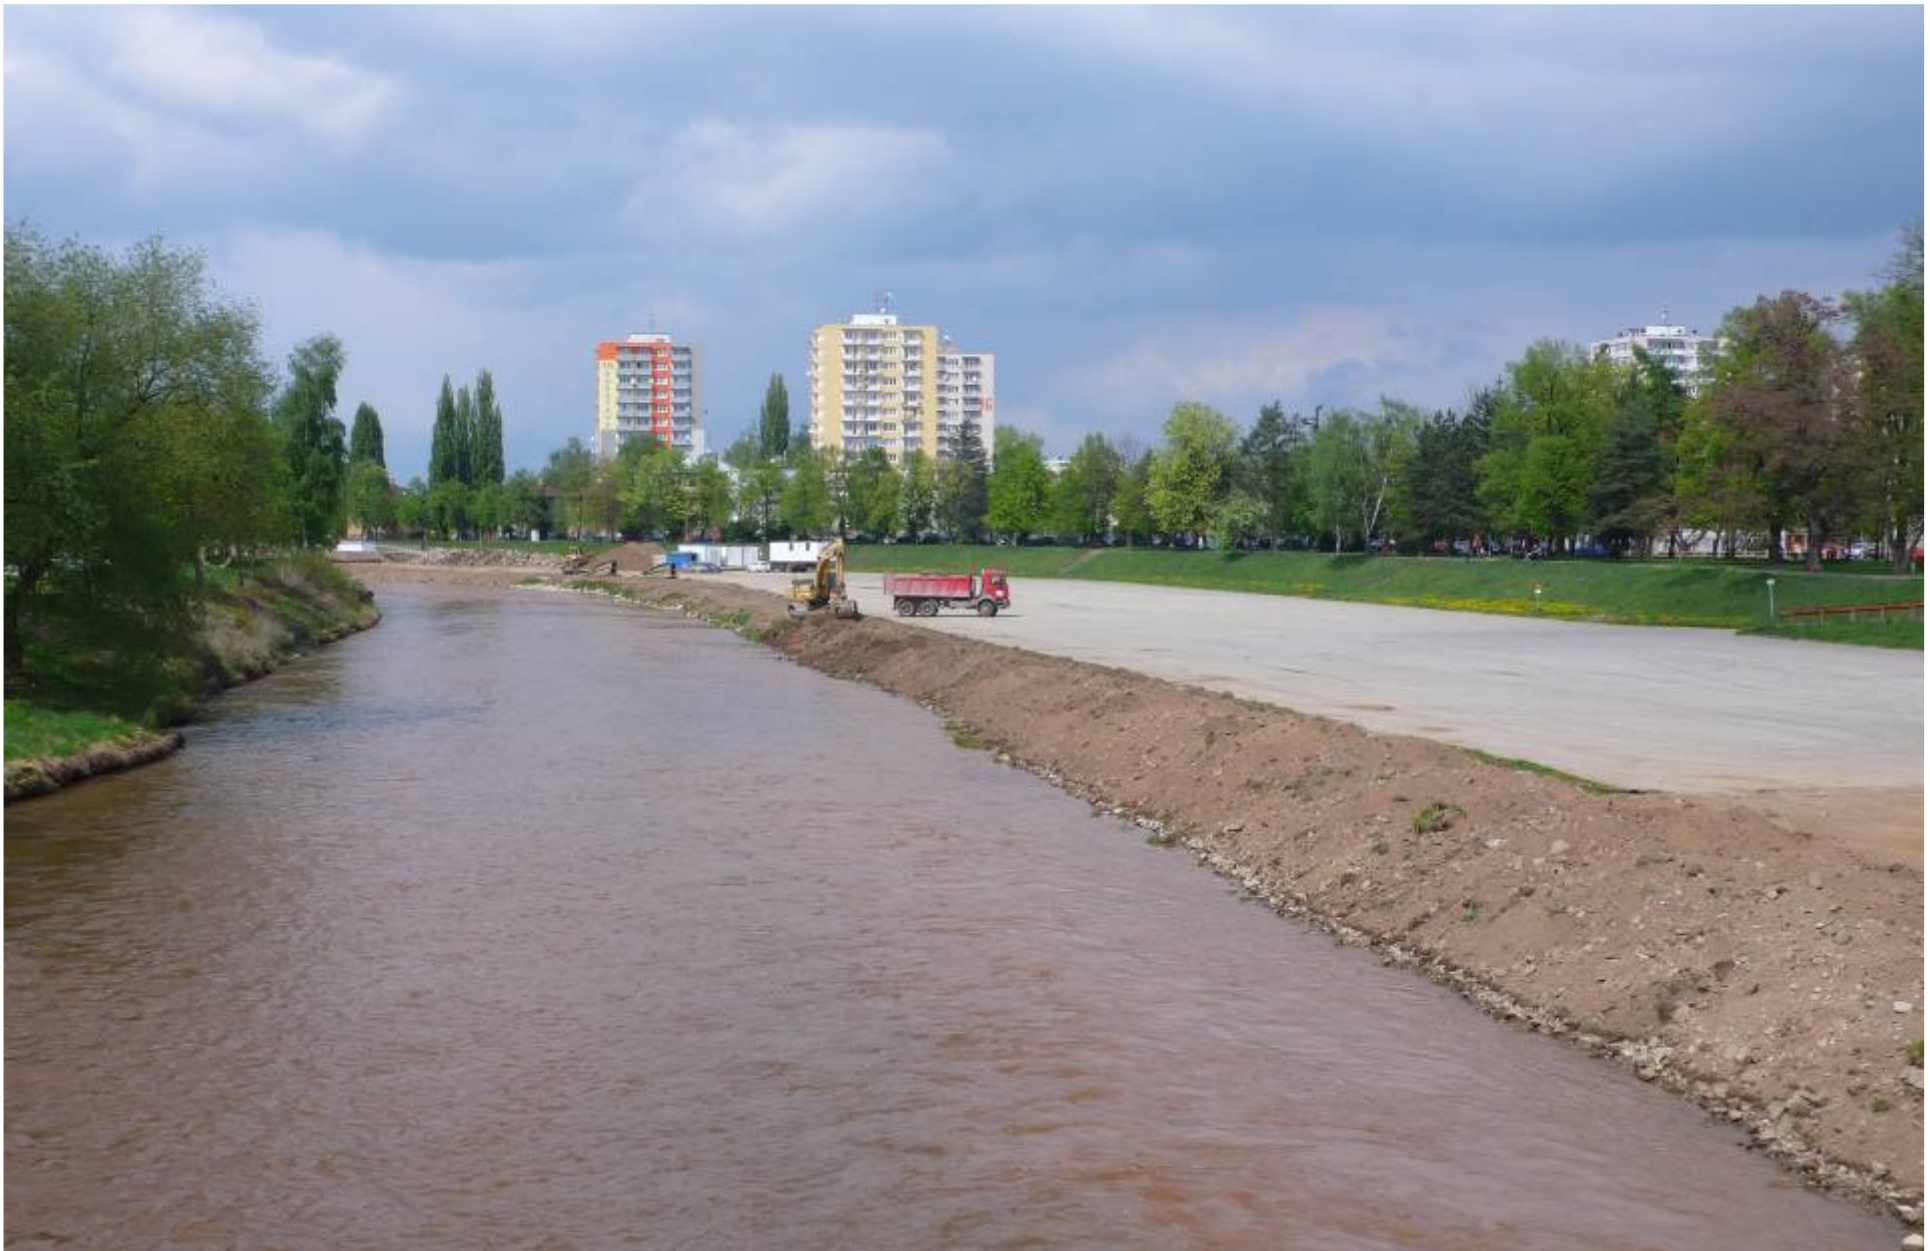
Úpravy plavební dráhy a PPO České Budějovice – tvoření berem v korytě Vltavy
