Několik nových úlovků

květen 2009

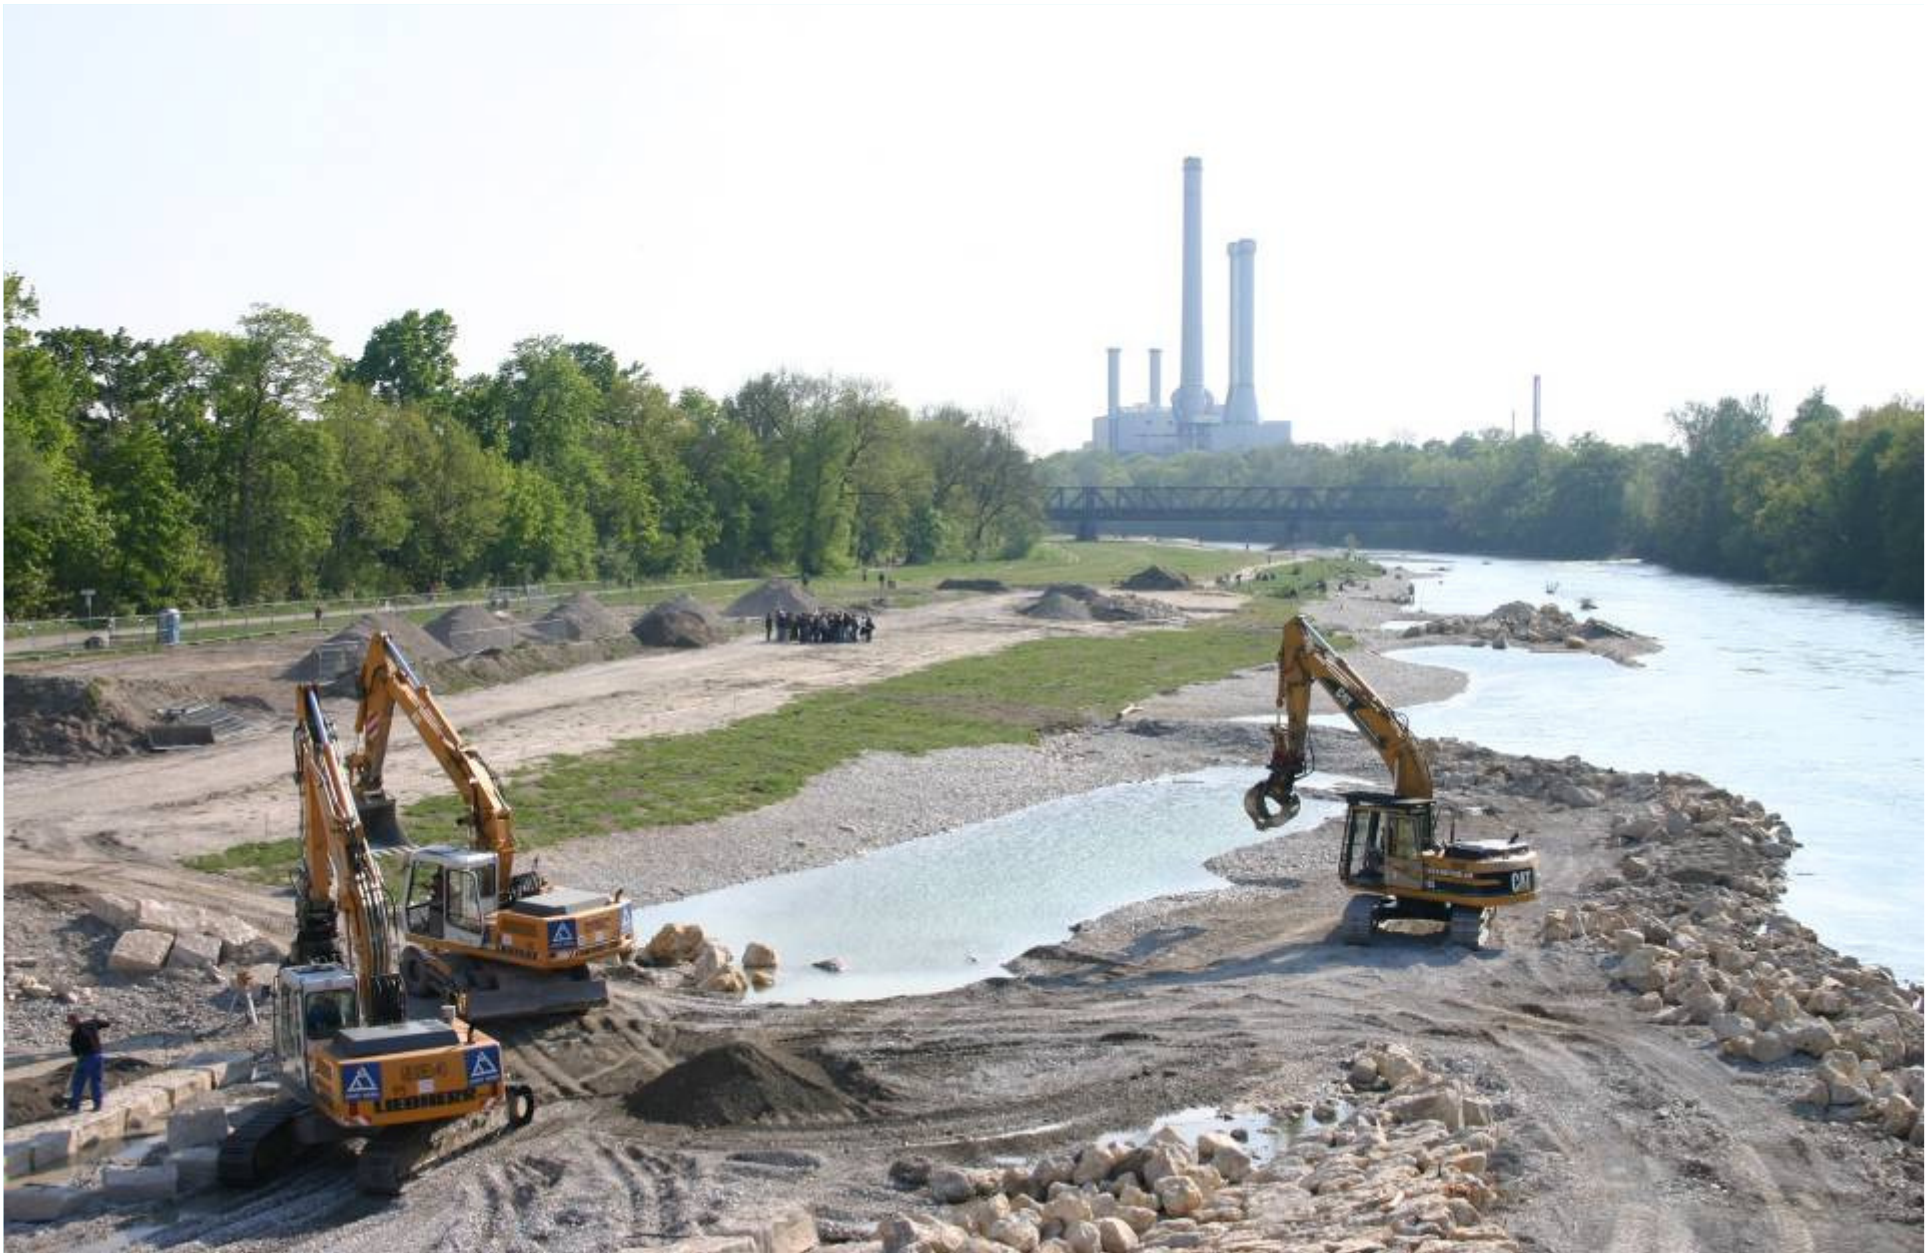
V Mníchově právě revitalizují poslední úseky podobných berem v korytě Isary - 2008

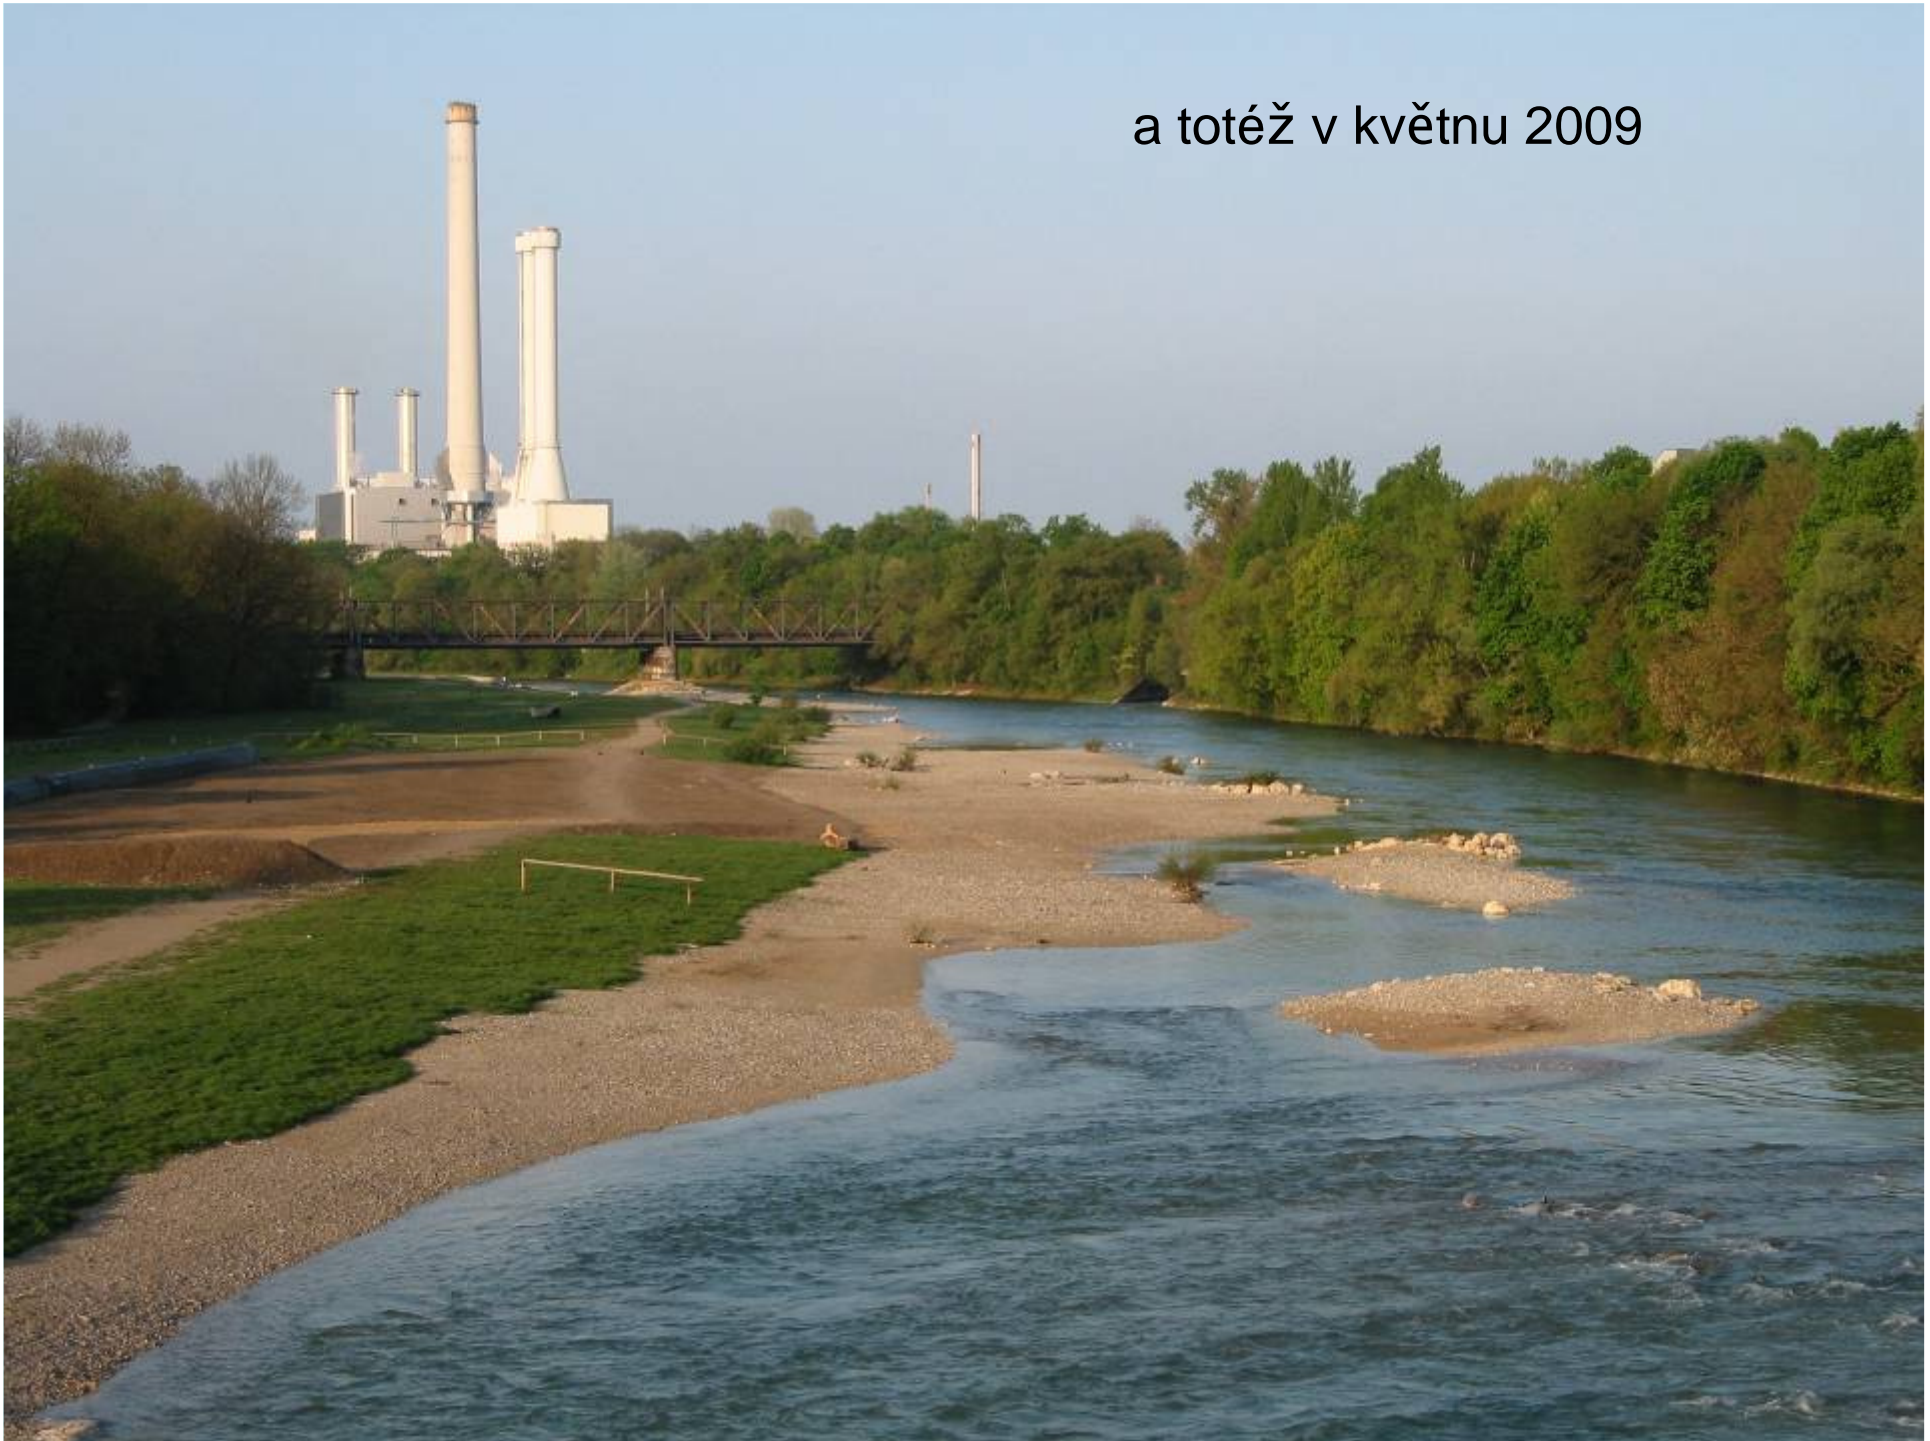
a totéž v květnu 2009

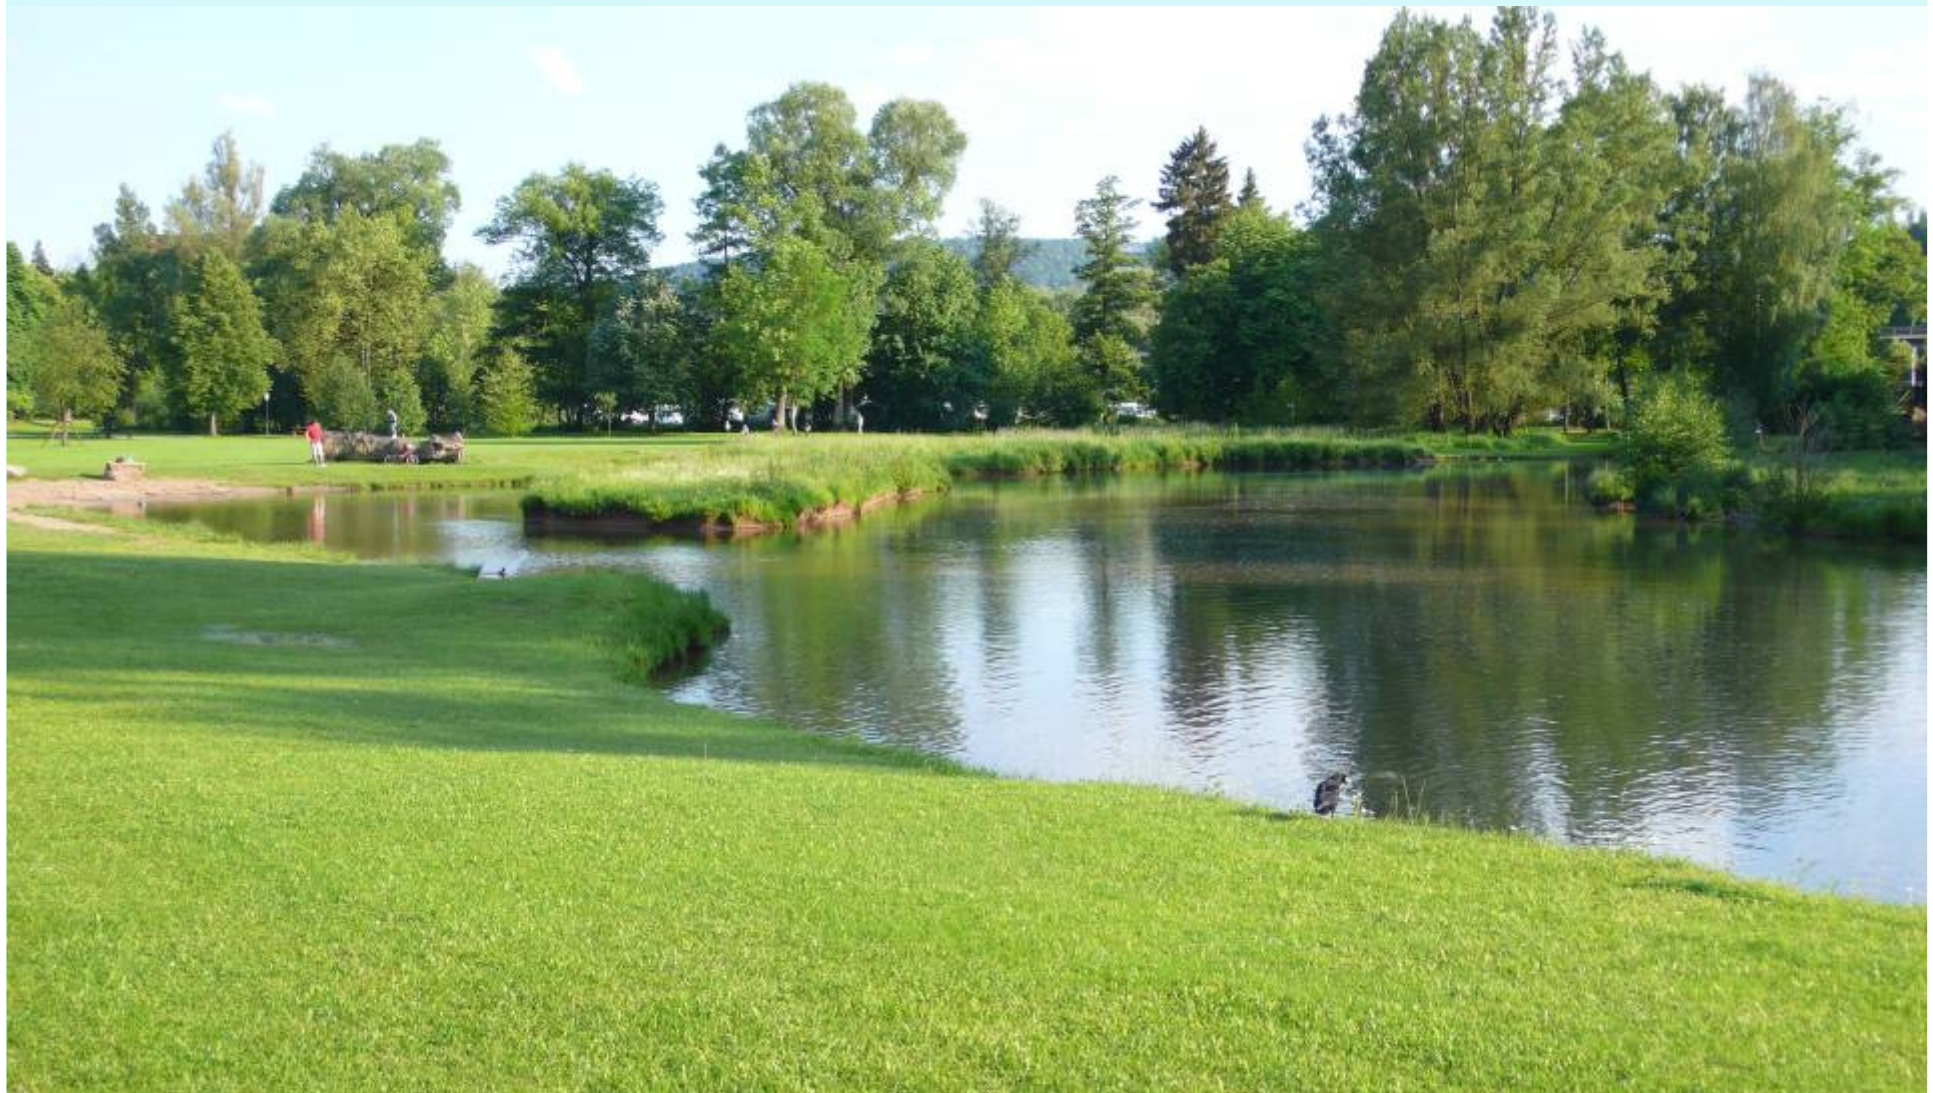
Rozvolnění Francké Saaly v lázeňském parku v Bad Kissingen

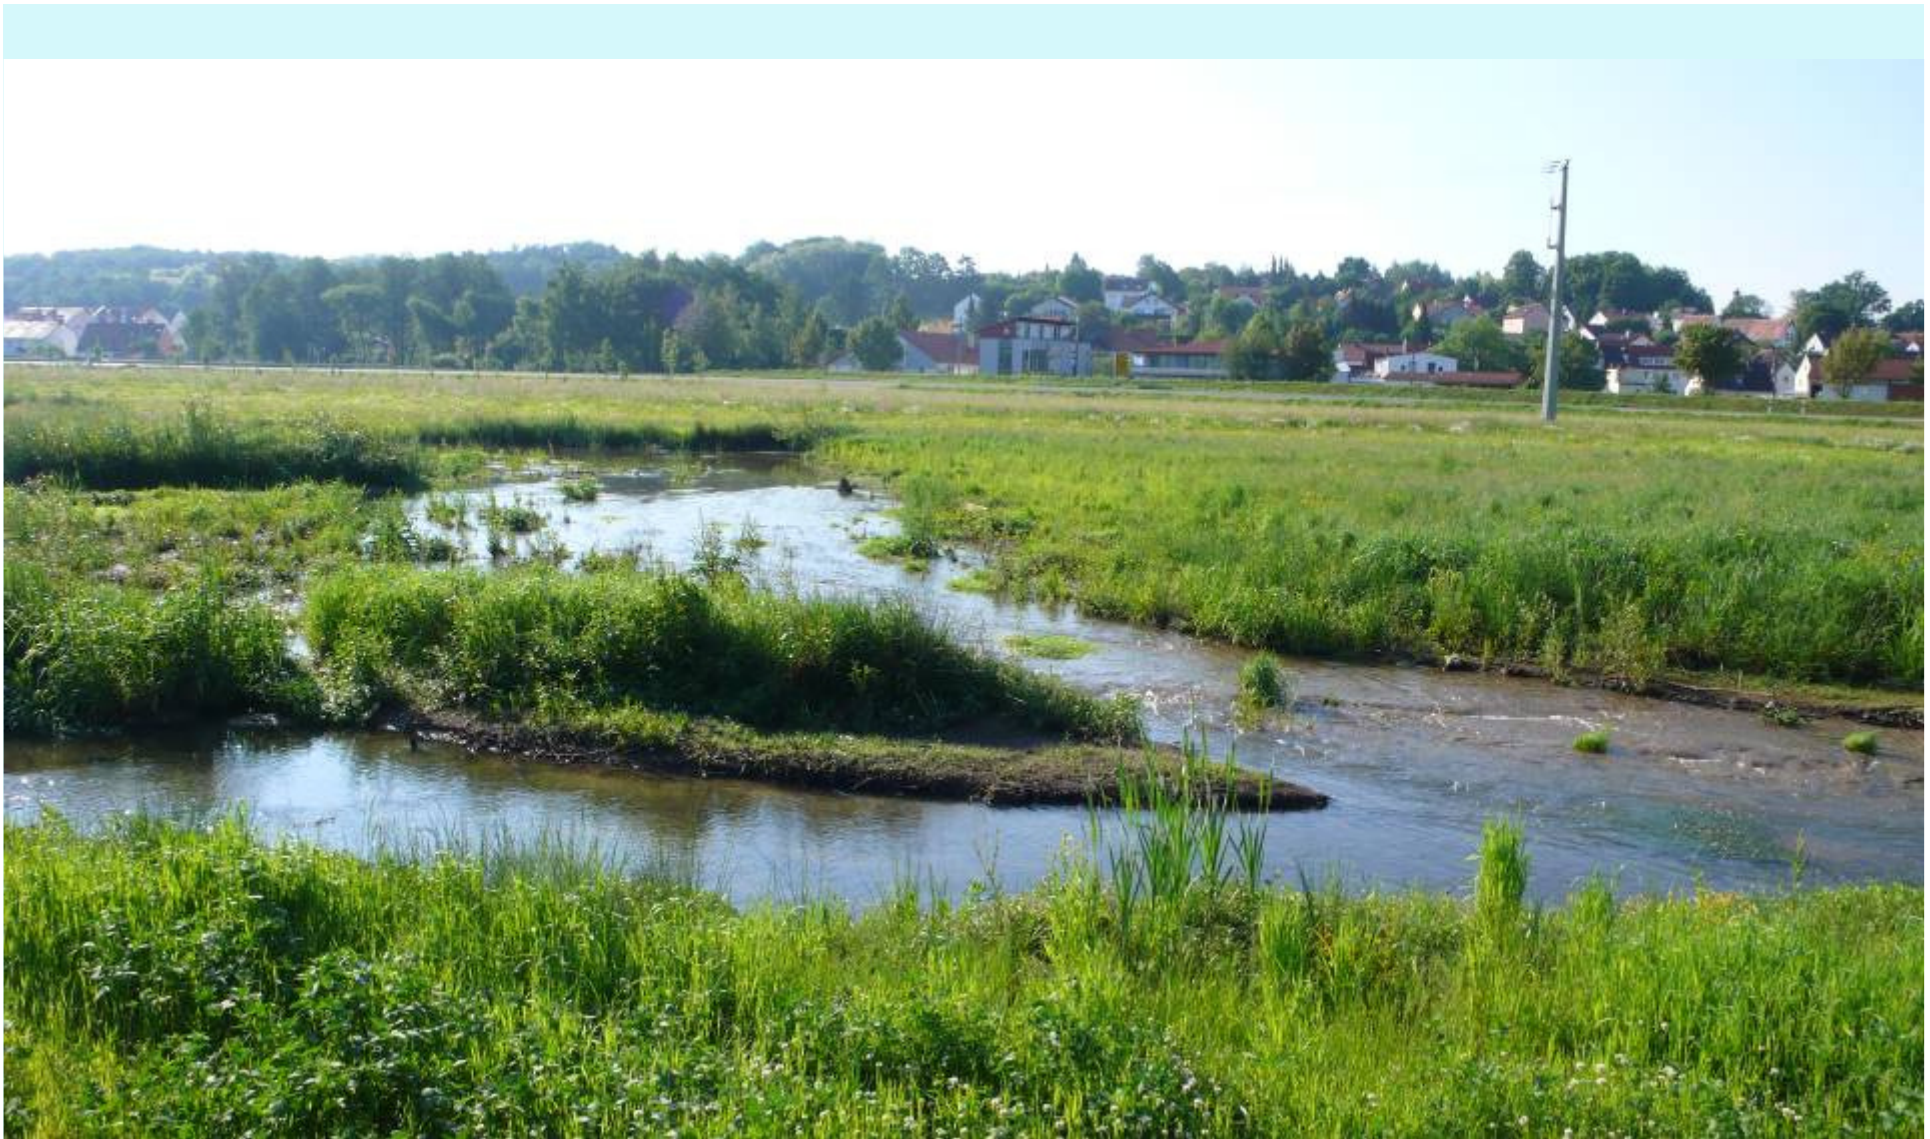
Povodňové rozvolnění potoka u Memmelsdorfu

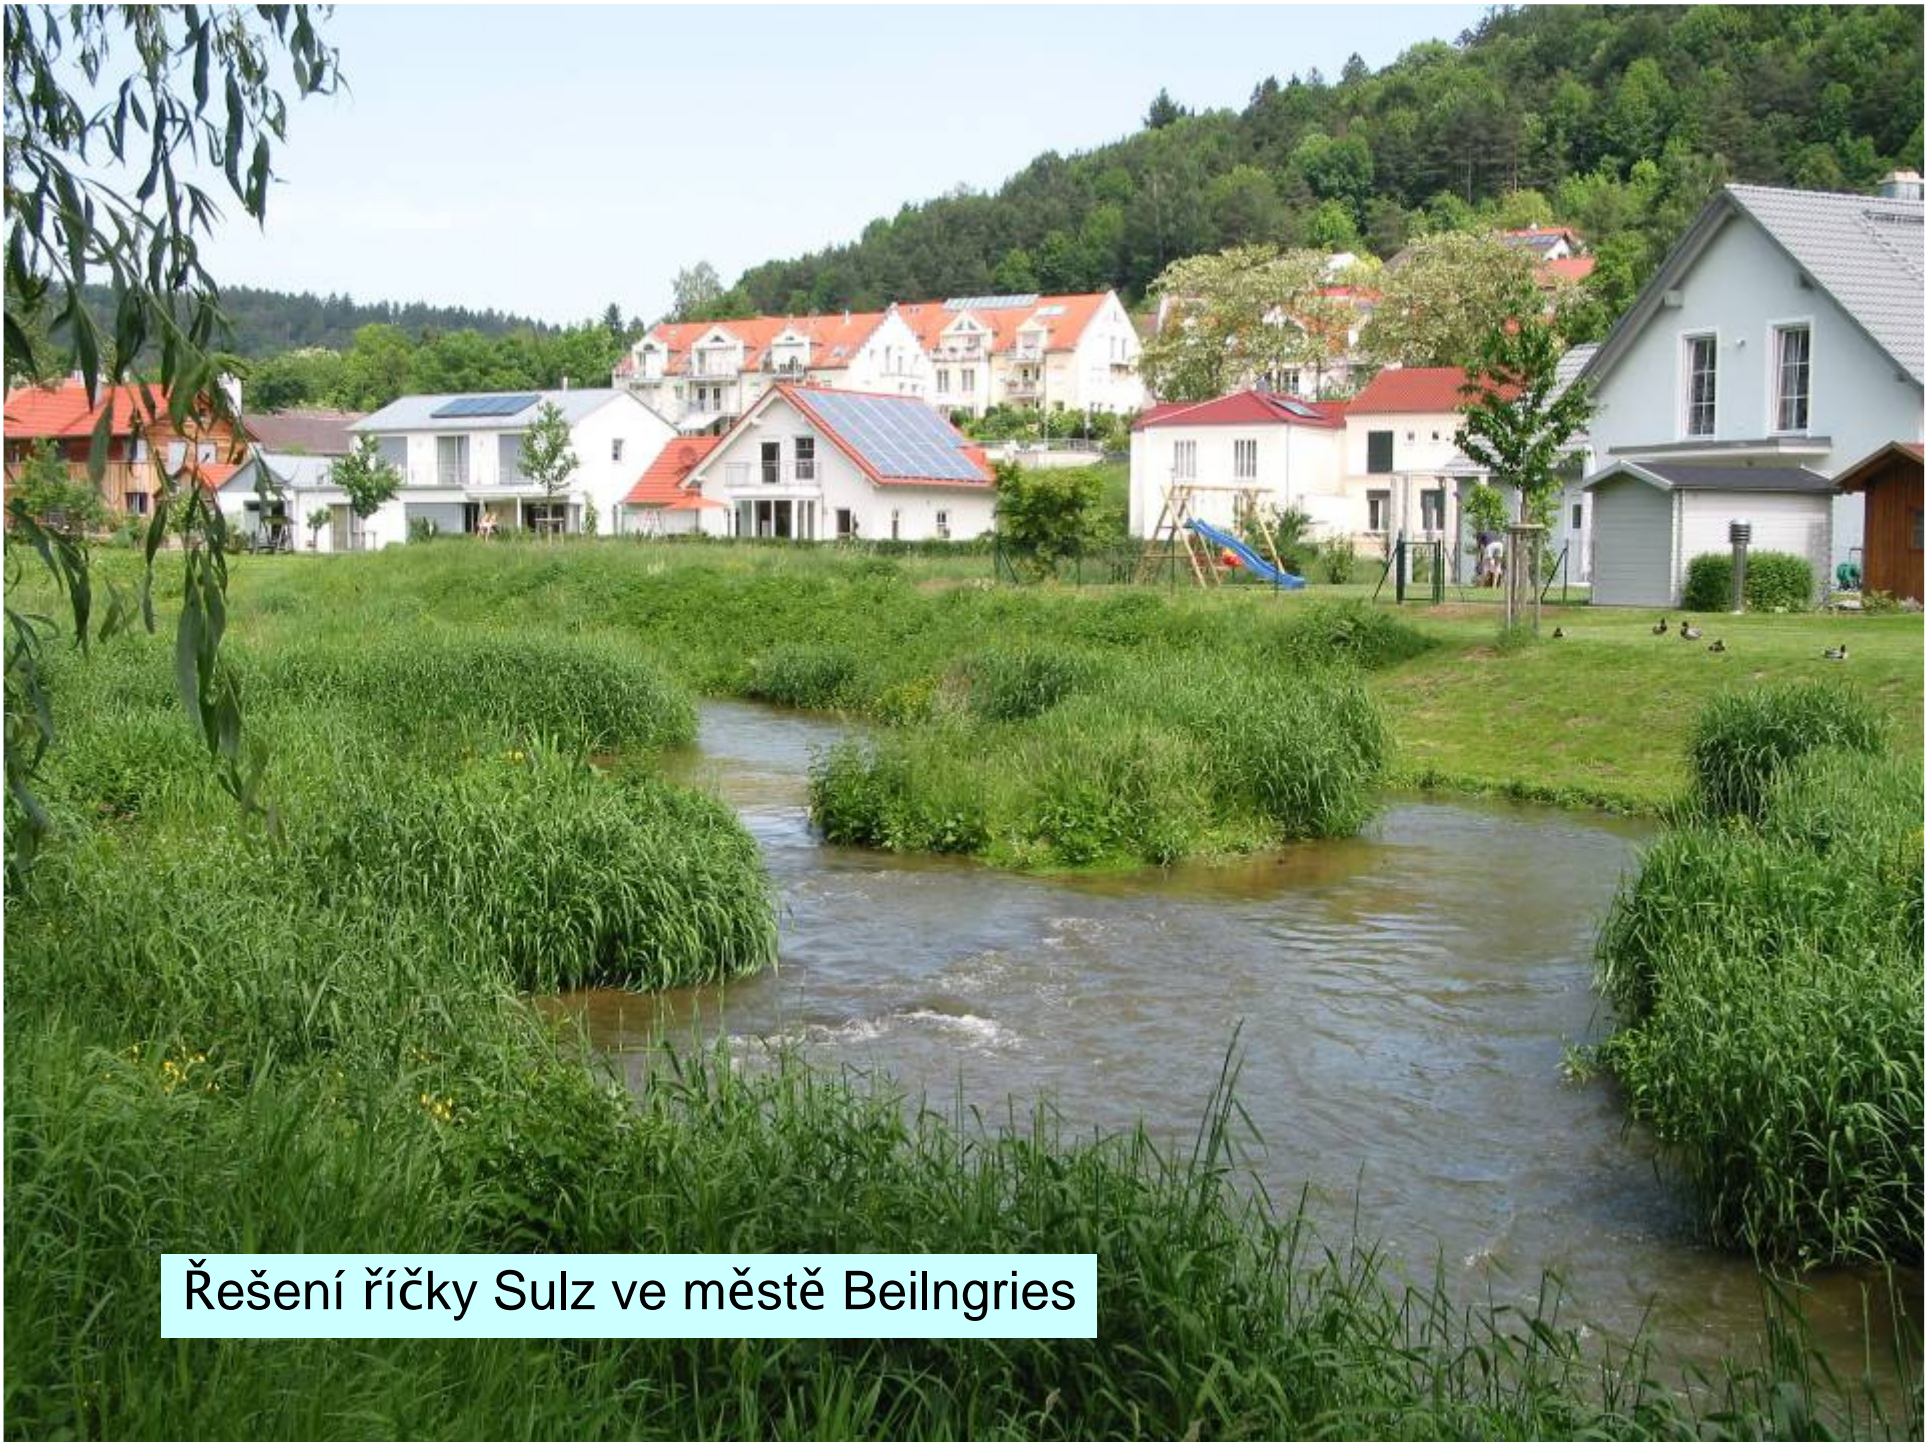
Řešení říčky Sulz ve městě Beilngries
